**CENTRO UNIVERSITÁRIO PRESIDENTE ANTÔNIO CARLOS  
UNIPAC BARBACENA  
ENGENHARIA CIVIL**

**PATOLOGIA DO CONCRETO: UM BREVE ESTUDO DE CASO DO  
CÓRREGO DA RUA BAHIA EM BARBACENA - MINAS GERAIS**

Trabalho de Conclusão de Curso apresentado ao Curso de Engenharia civil da Faculdade Presidente Antônio Carlos, de Barbacena como requisito parcial para obtenção do título de Bacharel em Engenharia Civil.

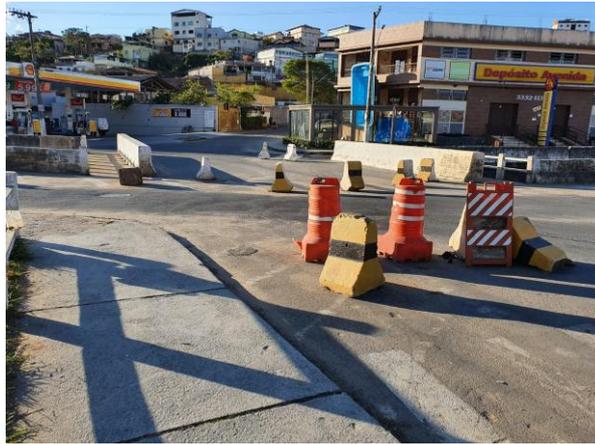
evoluíram para rachaduras. Devido ao grande volume de águas no local (esgoto e chuvas) foi carreado o solo da parte posterior da cabeceira esquerda, provocando uma erosão debaixo da via que sofreu recalque, sendo feita a interdição do local (FIG. 9, FIG. 10 e FIG.11).

Figura 9– Interdição da Ponte do Córrego da Rua Bahia-MG.

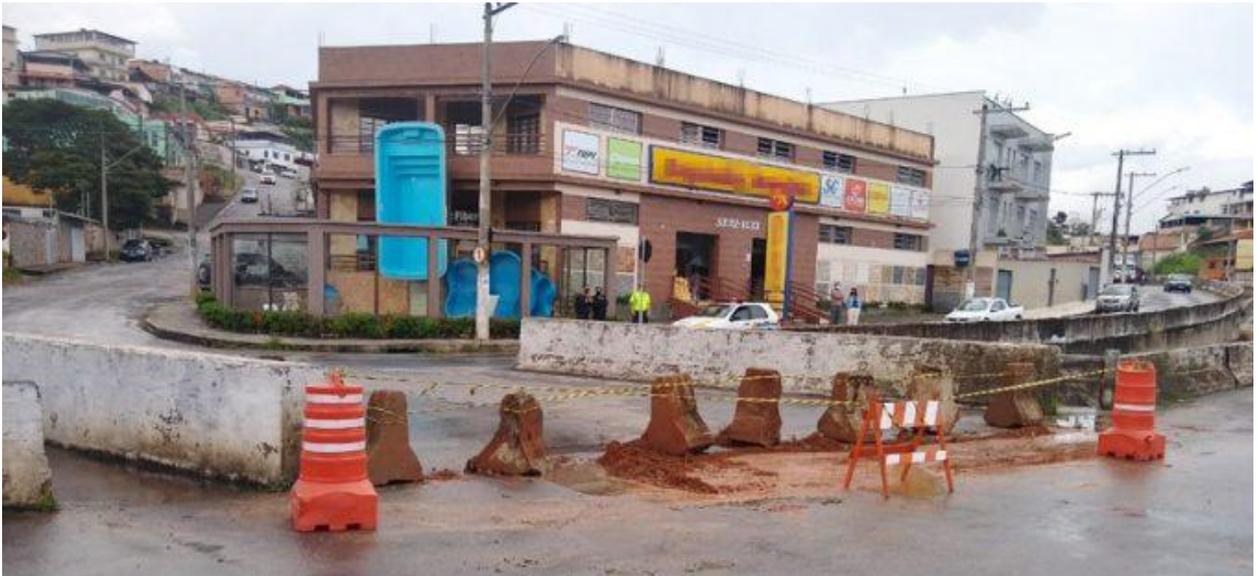
O problema apresentado pelo laudo acontece desde 2017, quando o local já teria sido interditado por duas vezes. No início de fevereiro de 2021, o local sofreu interdição novamente. Segundo matéria do jornal Vertentes das Gerais<sup>8</sup>, esta nova interdição aconteceu quando parte do guarda-corpo lateral e da calha do córrego cedeu com as fortes chuvas.

Figura 10 - Vista parcial da interdição da Ponte da Rua Bahia

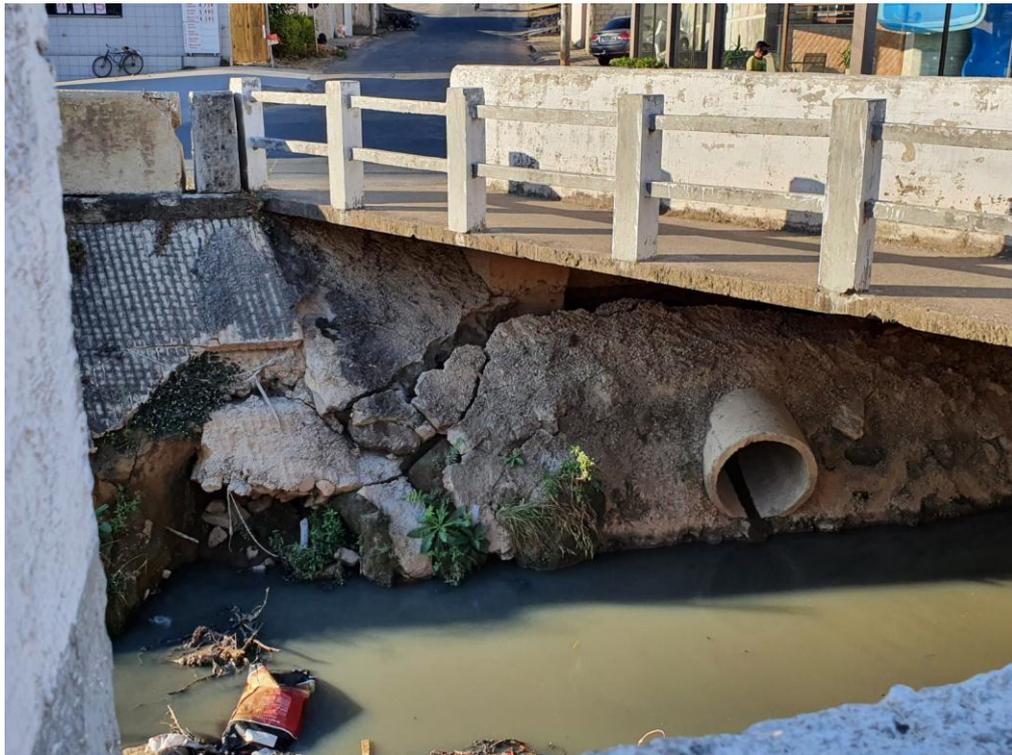
Figura 12 – Falha apresentada na Ponte do Córrego da Rua Bahia – Barbacena-MG.

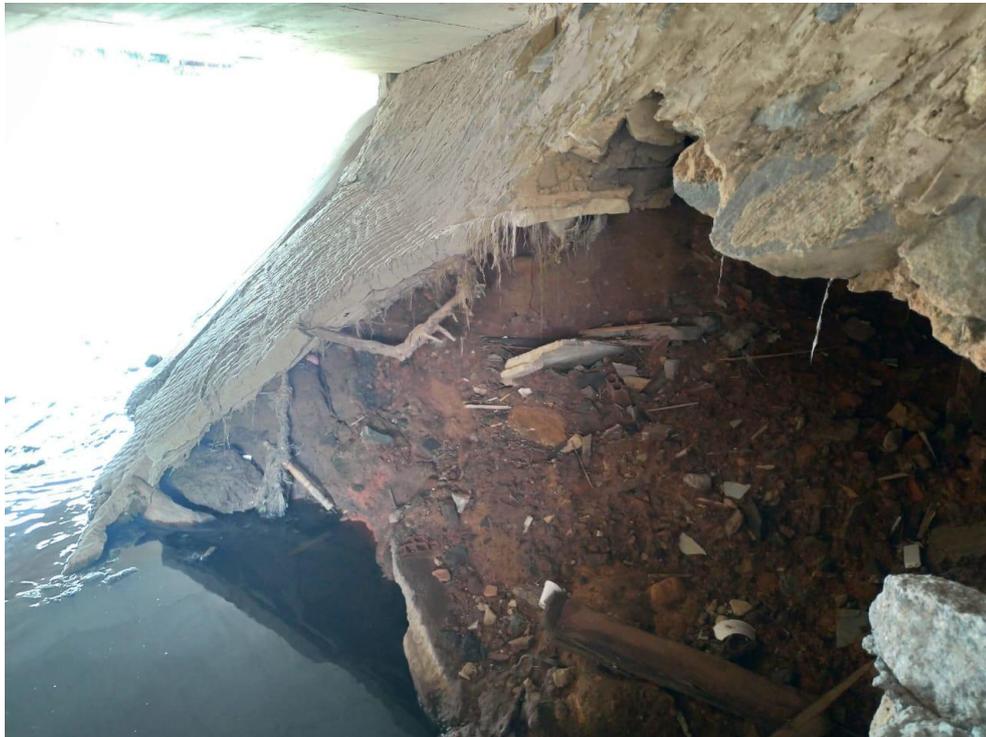
ocorrência dessas movimentações por umidade, surgindo então as fissuras (FIG.13) (SOUZA, 2009).

Figura 13 – Erosão no concreto das alas do Córrego da Rua Bahia.

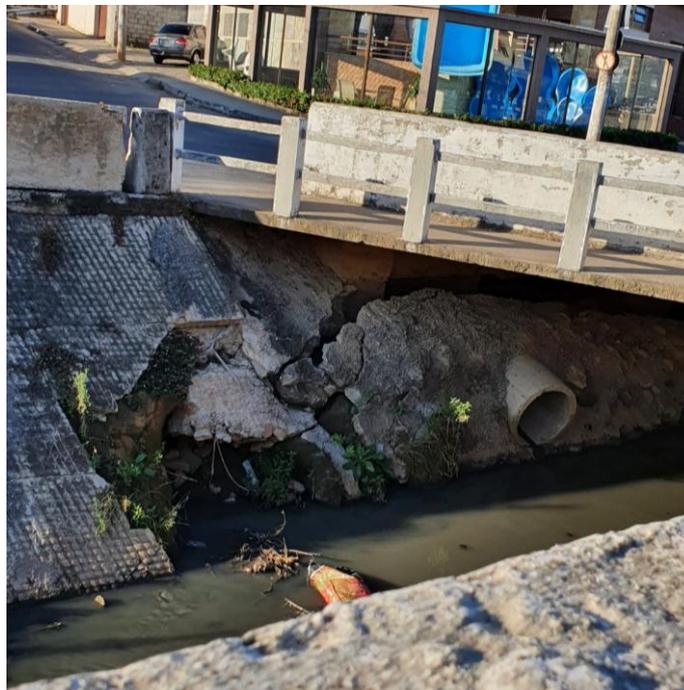
Em visita *in loco*, foi detectado que o local possui pedra argamassada e concreto não armado, sendo que o problema foi causado por turbilhonamento e pelo excesso de volume de água e de esgoto. Com o passar do tempo, esse excesso de água por turbilhonamento fez com que as trincas evoluíssem para rachaduras. A presença de sulfetos no interior do concreto, desencadeou uma série de fatores, como a perda ativa de suporte de carga, erosão por carreamento de material e turbilhonamento (FIG. 14) (PMB, 2021).

Figura 14 –Erosão sofrida nas alas do córrego

Para a solução dos problemas apresentados, uma alternativa seria utilizar Estaca prancha do tipo Berlim para a recuperação das estruturas das cabeceiras e recomposição do solo carreado. O muro se compõe de trilhos metálicos (estacas) e madeira, a fim de conter o solo e não deixar a água entrar enquanto a equipe executa a obra. A função da estaca tipo Berlim é o suporte do terreno e parte da estrutura, além de ser mais econômica e possuir facilidade de manobra e de construção, sem a necessidade de uma mão-de-obra especializada (FIG.15) (CORTESÃO, 2014).
