**INCÊNDIO NO EDIFÍCIO RESIDENCIAL AFONSO ALVES:  
UM ESTUDO DE CASO**

Trabalho de Conclusão de Curso apresentado ao curso de Engenharia Civil do Centro Universitário Presidente Antônio Carlos – UNIPAC, como requisito parcial para obtenção do título de Bacharel em Engenharia Civil.

O presente trabalho trata de um diagnóstico estrutural realizado no Edifício Residencial Afonso Alves, em Barbacena, Minas Gerais, após a ocorrência de um incêndio que danificou todas as estruturas de concreto armado. Primeiramente, foi feita uma revisão bibliográfica sobre o comportamento do concreto quando submetido a altas temperaturas, explanando sobre os principais fenômenos físicos e químicos que ocorrem nessa condição e discorrendo sobre os efeitos observados desde a microestrutura do concreto até uma análise macroscópica. Além disso, discorreu-se sobre as reações que se desencadeiam quando o concreto armado endurecido está sofrendo o processo de aumento da temperatura, alcançando altas temperaturas e também quando ele sofre o processo de resfriamento. Na sequência foram apresentadas as principais patologias encontradas nas estruturas de concreto armado, suas principais causas, efeitos e formas

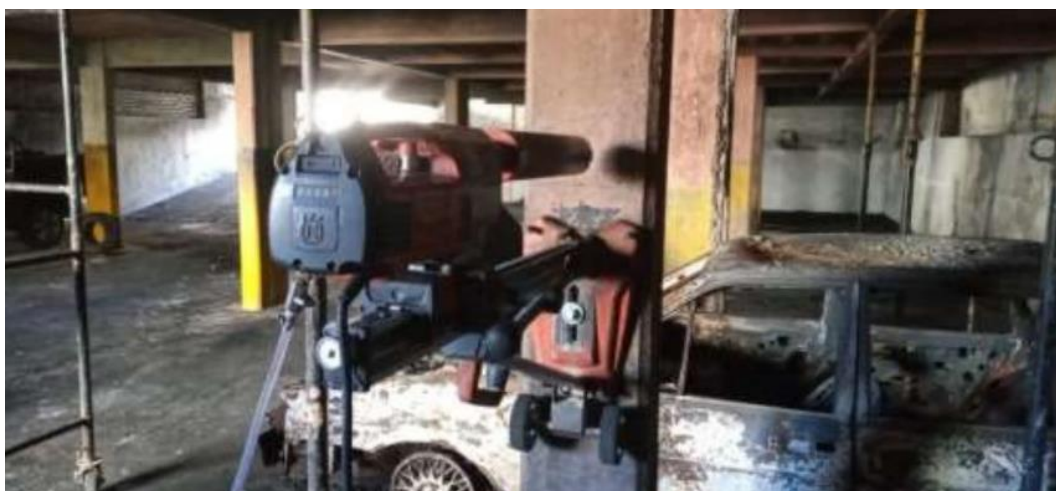
Figura 3 – Retirada do corpo de prova

Foram extraídos dois testemunhos de pilares diferentes da área mais atingida pelo incêndio, conforme se verifica na FIG. 3 e na TAB. 2. As amostras foram submetidas a inspeções visuais, para avaliar a integridade e homogeneidade do concreto, além de rompimento para determinação da resistência à compressão axial, realizado pelo laboratório Concreto, e ensaios de carbonatação.

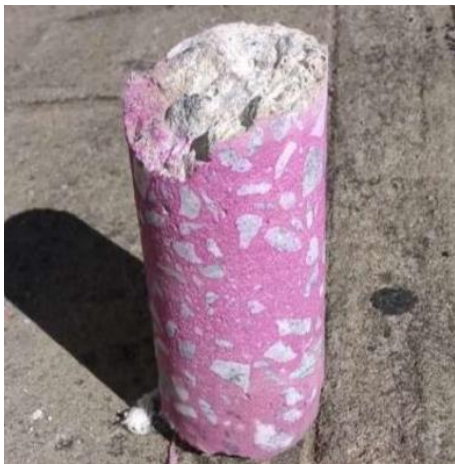
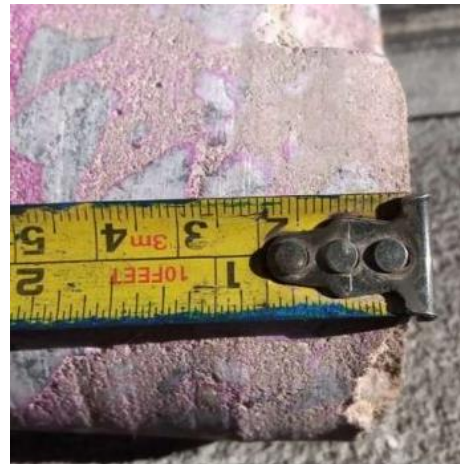
Figura 4 – a) Corpo de prova do pilar P1 após aplicação da solução de fenolftaleína; b) Corpo de prova do pilar P2 após aplicação da solução de fenolftaleína

De maneira geral, a frente de carbonatação detectada nos ensaios ainda não atingiu o alinhamento principal das armaduras, indicando que as manifestações patológicas que apontam corrosão nas armaduras não estão relacionadas com a despassivação do aço devido à carbonatação.

Apesar disso, alguns pilares apresentaram média de cobrimento baixo (através de análises visuais), com índices de 15 a 30 mm. Assim, algumas dessas estruturas já podem ter suas armaduras em processo de corrosão em função da manifestação patológica da carbonatação.

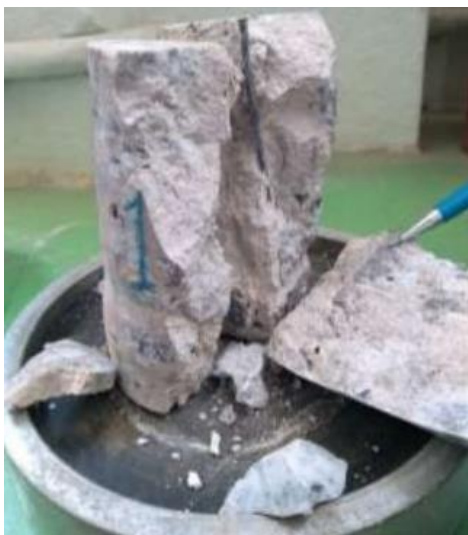
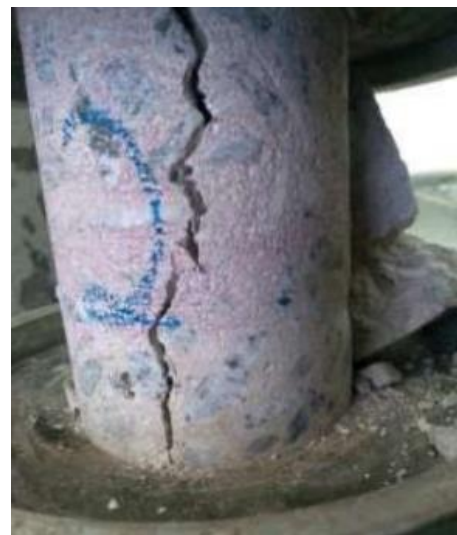
Figura 5 – a) Corpo de prova do P1 após o rompimento; b) Corpo de prova do P2 após o rompimento

Esse fato corrobora a teoria de Cánovas (1988), que diz que quando o concreto atinge temperaturas entre 300 e 500 °C, o tom fica rosado e a perda de resistência gira em torno de 5 a 40%. A título de exemplificação, a FIG. 6 apresenta um gráfico da variação da coloração e da resistência do concreto quando este é submetido a altas temperaturas.

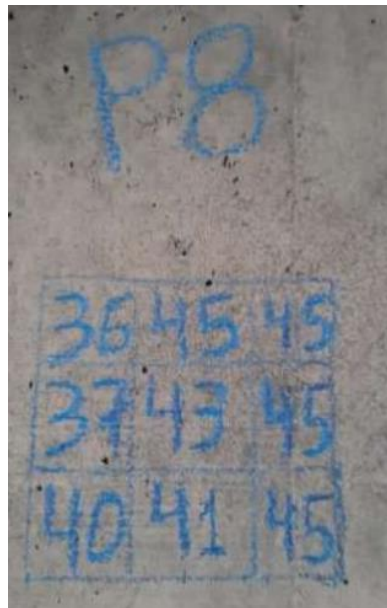
Figura 7 – Fotografia dos resultados de esclerometria no Pilar P8

O ensaio de esclerometria é realizado *in situ*, com a utilização de um aparelho que, de forma simples e não destrutiva, fornece a resistência à compressão de elementos de concreto. Por se tratar de um ensaio de resistência superficial, os valores obtidos são apenas representativos de uma camada até 5 cm de profundidade. No entanto, o ensaio é útil para avaliar a homogeneidade do concreto. A FIG. 7 exemplifica os resultados de esclerometria no pilar P8 e a TAB. 4 apresenta os resultados dos demais pilares.

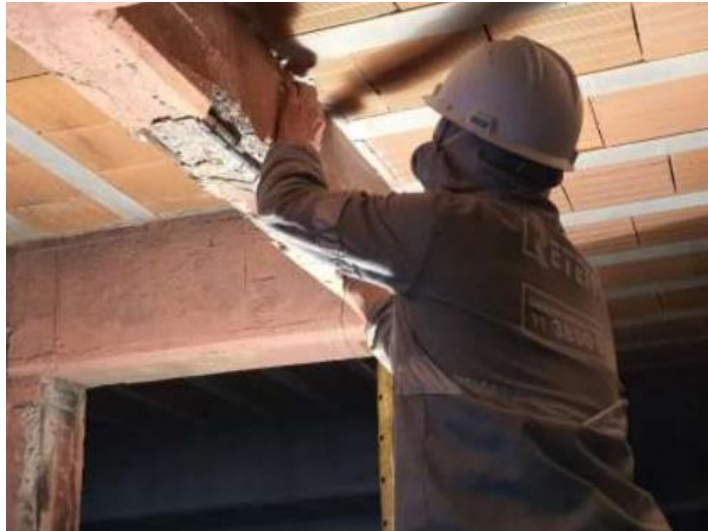
Figura 8 – Fotografia da extração do corpo de prova de aço

FIG. 8 apresenta um operário extraíndo um corpo de prova de aço, que foi usado no ensaio realizado pela Concesolo. Os resultados obtidos estão dispostos na TAB. 5.

Além disso, a barra apresentava um peso linear adequado de 0,400 kg/m, típico de barras de CA-50 com bitola de 8,00 mm, ou seja, não houve perda de seção de aço. Além disso, a barra estava no processo inicial de corrosão, o que também não justifica a perda de resistência.

Por fim, o resultado de dobramento da barra foi satisfatório, o que significa que a barra foi dobrada em um pino com 32 mm de diâmetro, sem ocasionar pequenas trincas e fissuras, além da ruptura do material.

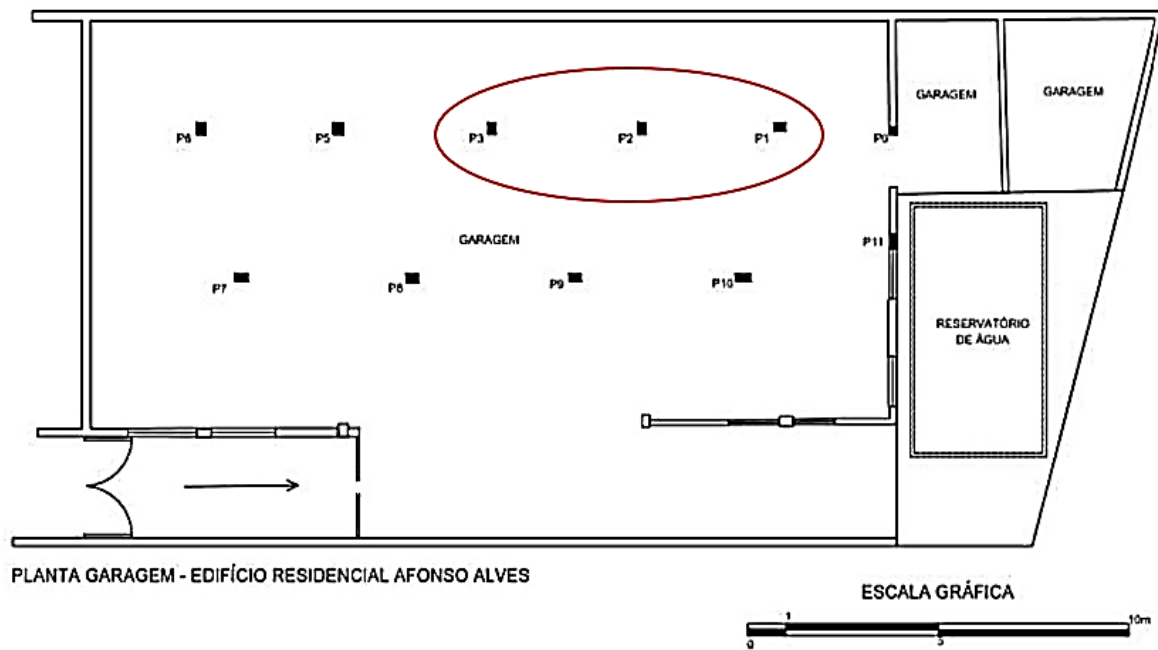
Figura 9 – Planta do edifício com o detalhe da área mais atingida

sobretudo os pilares P1, P2 e P3, e todas as vigas que estão próximas desses locais, conforme apresentado na FIG. 9. As lajes não precisam ser reforçadas, já que visualmente não apresentaram problemas.

Além disso, constatou-se que alguns pontos que não estavam no epicentro do incêndio também apresentaram patologias estruturais, tais como deslocamento do concreto e excesso de fissuração. Estes problemas provavelmente já existiam, no entanto foram intensificados devido às altas temperaturas.

As fissuras encontradas devem ser tratadas com a injeção de epóxi, pois este material possui boa resistência à tração e à compressão, além de possuir ótima penetração em fissuras e endurecimento rápido.
