**COLAPSO ESTRUTURAL DO EDIFÍCIO CHAMPLAIN TOWERS SOUTH
EM MIAMI: UM ESTUDO DE CASO**

Trabalho de Conclusão de Curso apresentado ao curso de Engenharia Civil do Centro Universitário Presidente Antônio Carlos – UNIPAC, como requisito parcial para obtenção do título de Bacharel em Engenharia Civil.

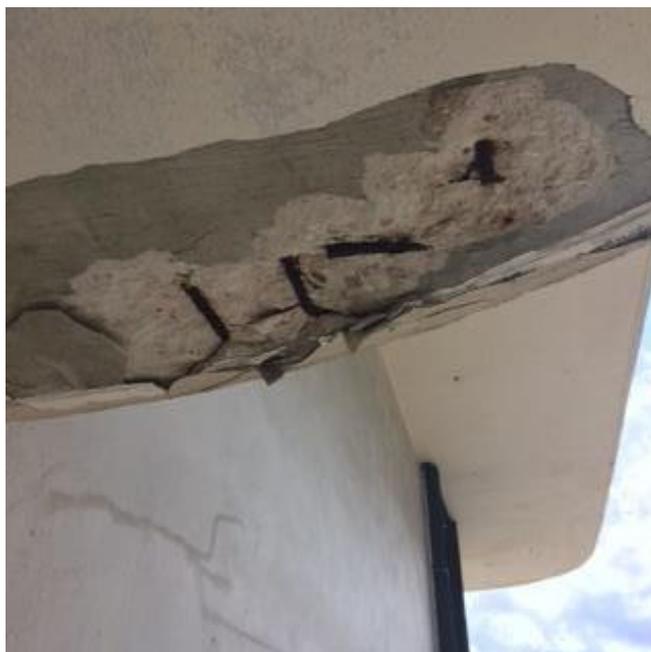
De acordo com a Morabito Consultants (2018), as varandas de alguns apartamentos provavelmente possuíam danos estruturais, uma vez que os revestimentos apresentavam algumas fissuras e trincas. Verificou-se que as bordas das lajes das varandas apresentavam trincas e que elas seriam fontes de infiltração de água. Em uma das varandas, observou-se a deterioração do concreto, o que deixou as ferragens em contato com o meio externo, como exemplificado na FIG. 10. Também foram encontradas fissuras significativas na fachada, mas a empresa não viu essas fissuras como fonte de infiltração.

Figura 10 - Deterioração do intradorso da varanda

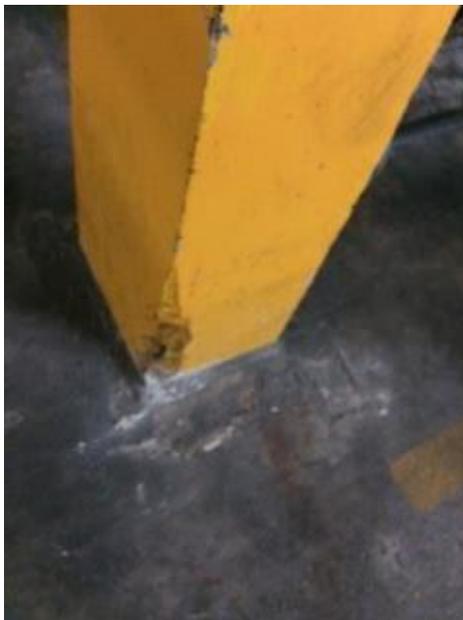
No estacionamento foi identificada a presença de injeções de epóxi e reparos nas estruturas de concreto. A Morabito Consultants. encontrou sinais de fadiga nas estruturas, pois foi possível observar muitas fissuras de vários graus nos pilares, vigas e paredes. A FIG. 11 evidencia a degradação do concreto, e a FIG. 12 representa um estágio mais avançado dessa degradação, evidenciando que as armaduras estavam em contato com o meio externo, ambos pilares se encontravam na garagem da edificação. A empresa constatou que muitos consertos que foram realizados nos elementos estruturais de concreto estavam falhando, o que resultou em mais fissuras, infiltração, vazamentos e lixiviação do concreto, apresentados na FIG. 13. Além disso,

Figura 11 - Pilar danificado

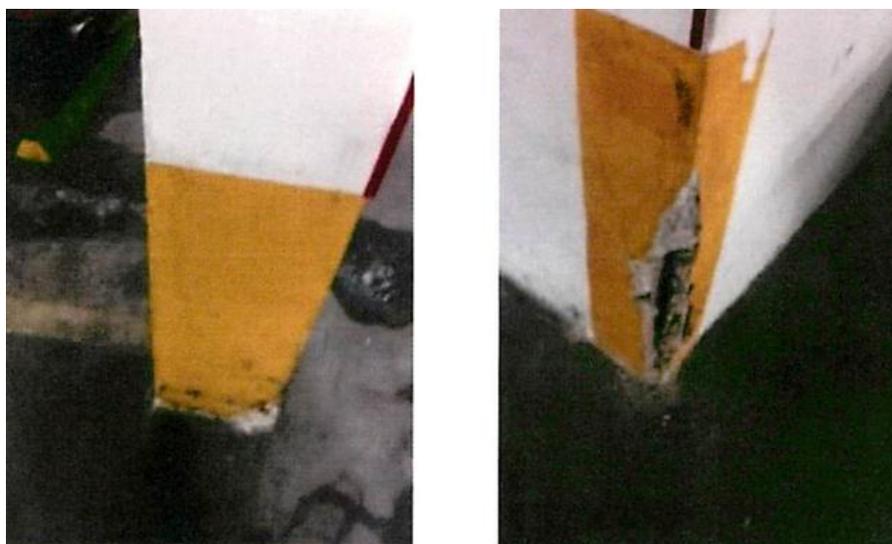
Figura 12 - Armadura exposta e degradação do concreto em pilar da garagem

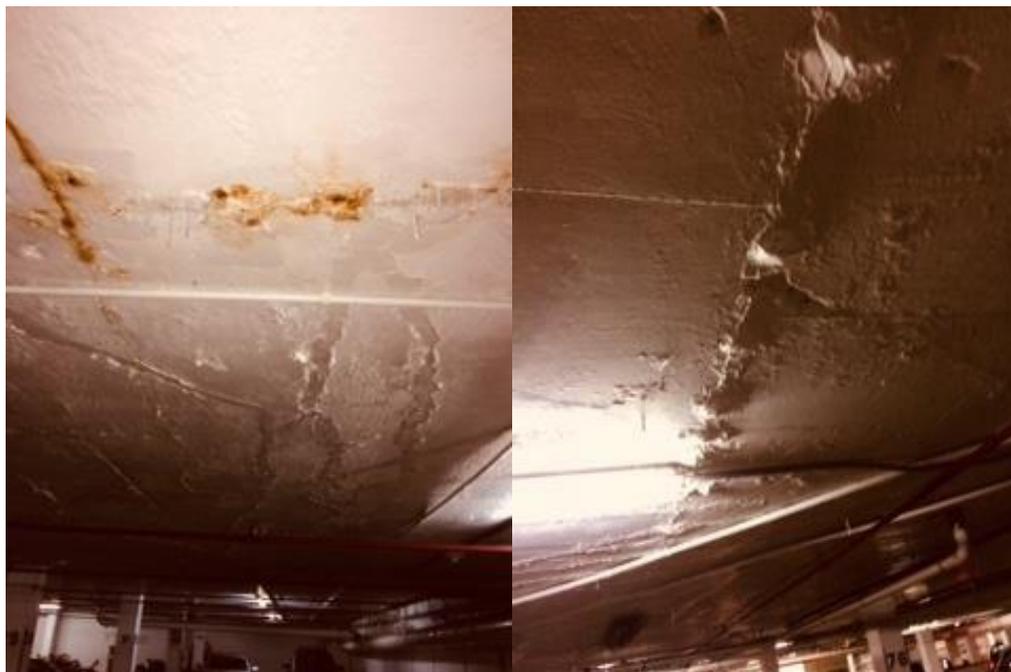
Figura 13 - Infiltração, fissura e lixiviação na laje da garagem

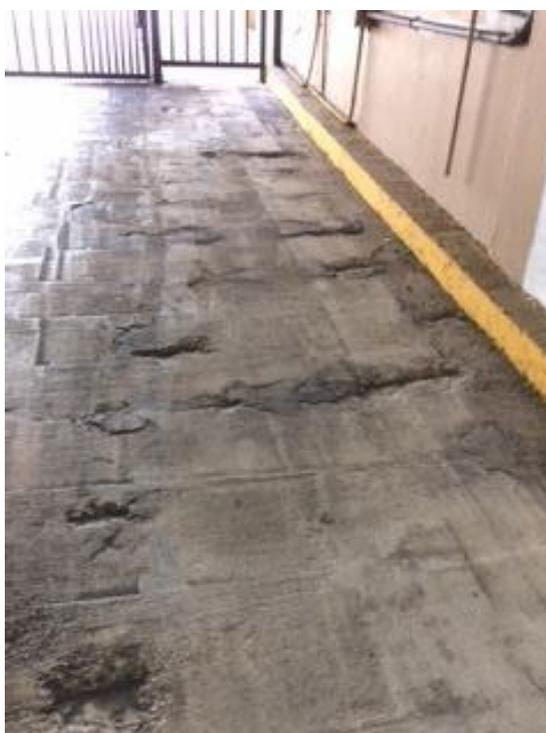
verificou-se que no chão da garagem houve a delaminação do concreto, deixando as ferragens visíveis, como retratado na FIG. 14.

Figura 14 – Delaminação do concreto e armaduras expostas

- a) Remoção do concreto das lajes estruturais expostas, devendo ser feitas pesquisas em torno do concreto deteriorado;
- b) Escorar temporariamente todas as lajes, vigas, parede e colunas de concreto existentes que estão danificadas para a realização dos reparos necessários. O escoramento deve ser projetado para todas as cargas sobrepostas durante a construção, em adição o peso próprio da estrutura;

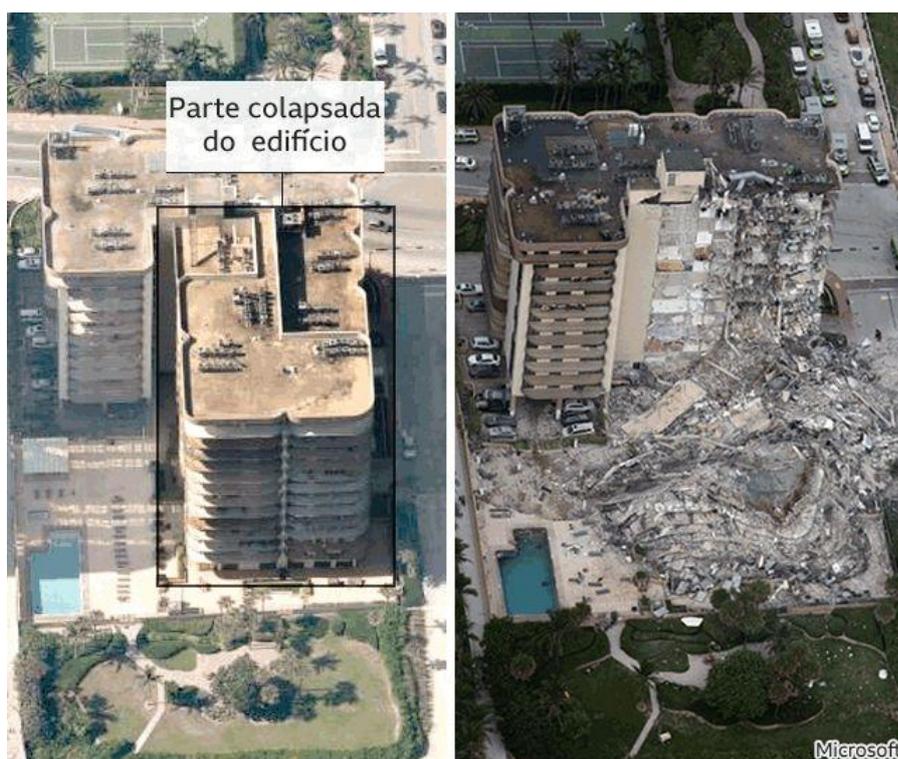
O colapso parcial do condomínio Champlain Towers South ocorreu no dia 24 de junho de 2021 por volta de 01:30 da manhã. Por ser recente, o laudo pericial do sinistro ainda não foi concluído. As torres que entraram em colapso foram a Sul e a Leste. Para que as buscas tivessem continuidade, a torre Norte precisou ser demolida. Entende-se que uma das possíveis causas para que ela não desabasse possa estar associada à rigidez da caixa dos elevadores, construída em concreto armado. A FIG. 16 é uma comparação entre o antes e depois da edificação, o retângulo preto representa as torres que entraram em colapso. A FIG. 17 expõem outro ângulo do edifício colapsado.

Figura 16 - Antes e depois das torres colapsadas

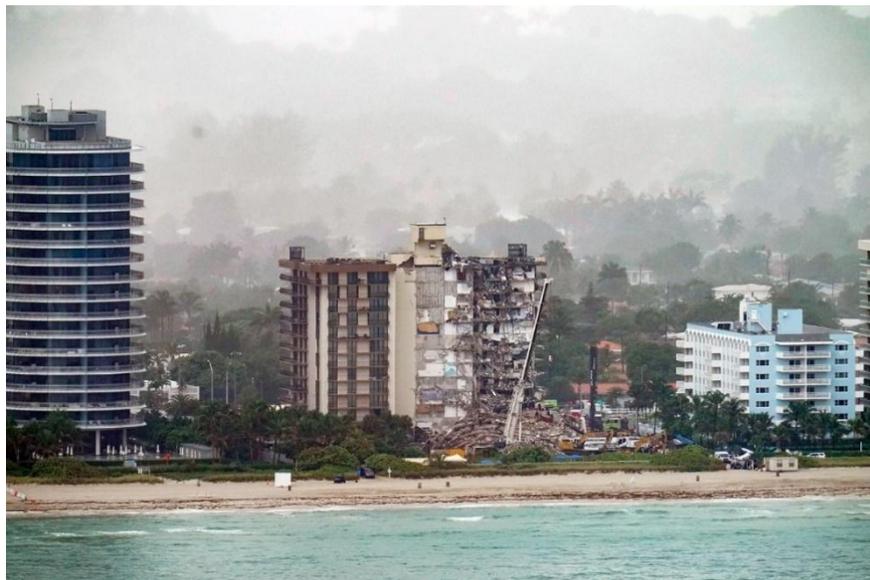
Figura 17 - Torres colapsadas

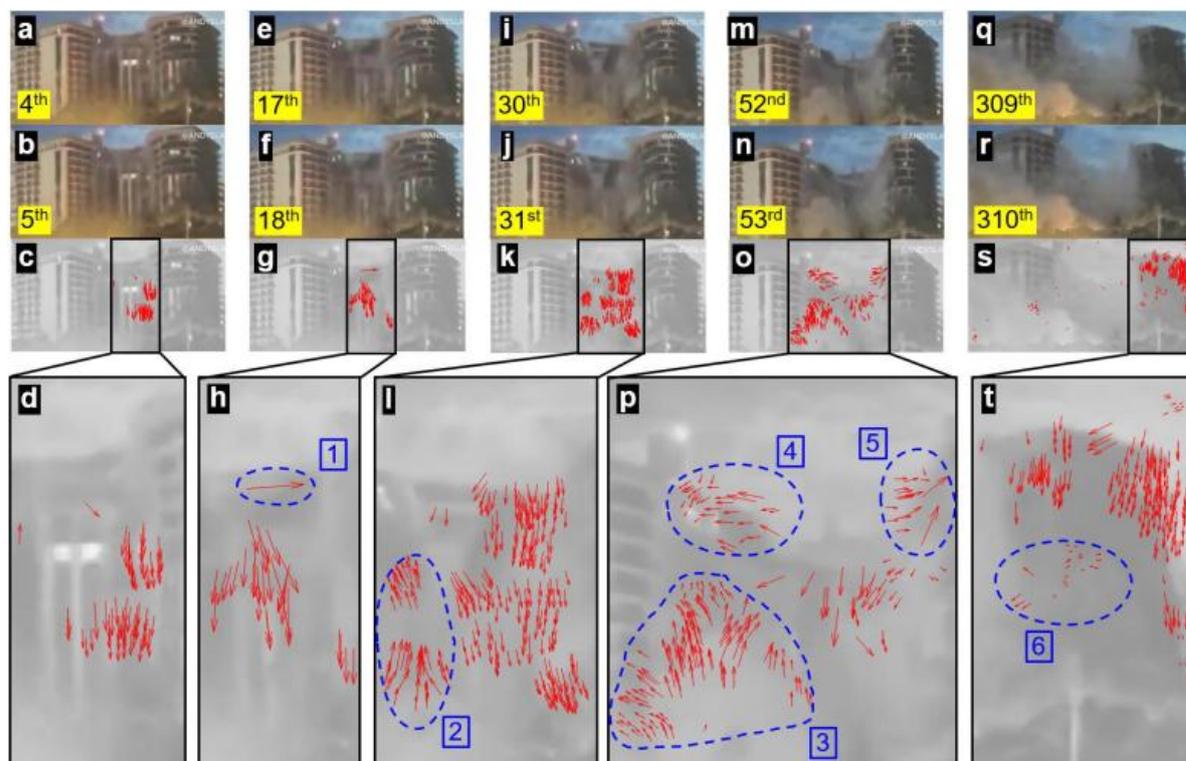
A FIG. 18 apresenta cinco instantes críticos do momento do colapso, selecionados através do vídeo. A primeira e segunda linha são os momentos selecionados (a, b = 0,13 e 0,17 s; f = 0,57 e 0,60 s; i, j = 1 e 1,03 s; m, n = 1,73 e 1,77 s; e q, r = 10,3 e 10,33 s), enquanto a terceira linha apresenta a indicação da direção do movimento das estruturas através de setas, e a quarta apresenta de forma ampliada esse movimento, destacando-os em círculos pontilhados em azul. No círculo pontilhado 1, acredita-se que a seta horizontal seja uma correspondência incorreta e foi descrita pelos autores como um *outlier*, apresentando um dado discrepante. Nos círculos 2,3 e 6, as setas apontam para cima devido à nuvem de poeira originada. As setas do círculo 4, por sua vez, representam direções horizontais para a esquerda devido aos esforços e ao movimento da estrutura em direção ao núcleo rígido, que impediu a torre Sul de colapsar. No círculo 5, as setas horizontais representam o movimento da estrutura e as setas para cima representam os movimentos das partículas de poeira (KONG & SMYL, 2021).

Como se observa, as causas responsáveis pelo colapso parcial do condomínio Champlain Towers South ainda são desconhecidas. Kong e Smyl (2021), acreditam que este colapso foi causado pela associação de diversas falhas e danos. As causas

mais prováveis são; a corrosão de armaduras de aço, problemas de impermeabilização, fissuração do concreto e recalque diferencial do solo, sendo que as duas últimas podem ter causado um desgaste progressivo na estrutura do edifício, tendo a capacidade de causar o colapso parcial do condomínio.

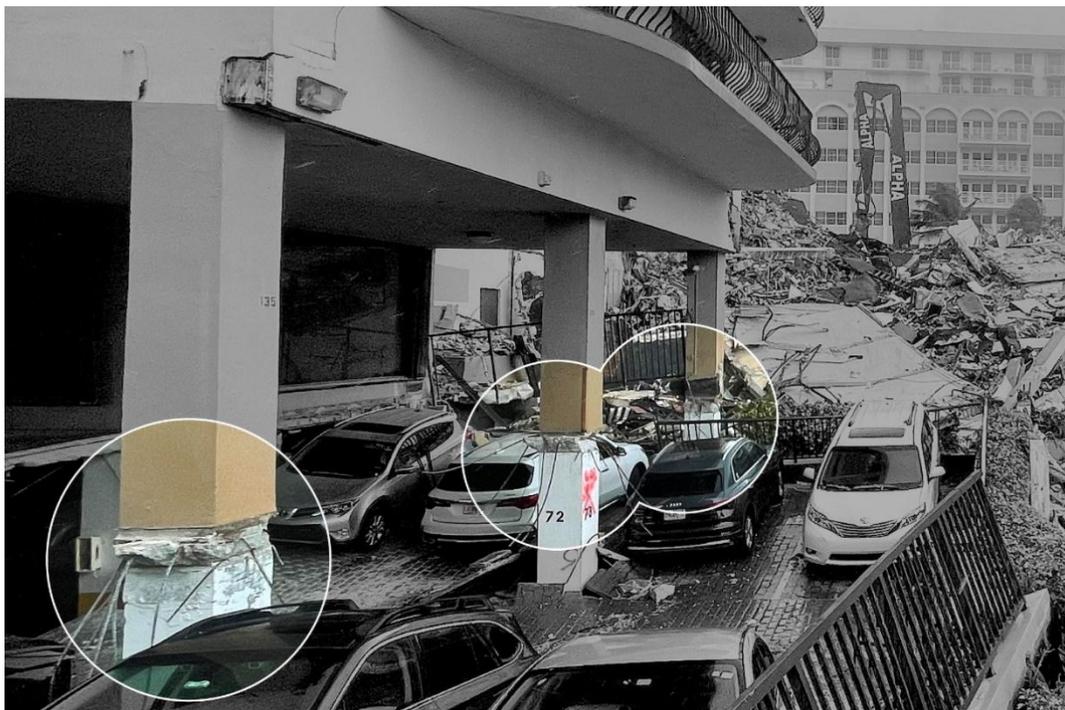
Referente aos problemas estruturais, Laranjeiras (2011) enfatiza que lajes lisas podem apresentar maior vulnerabilidade em suas ligações, a vulnerabilidade estrutural está relacionada a inexistência ou insuficiência da continuidade e ductilidade dos materiais nos elementos e ligações estruturais. Isto posto, é possível inferir que uma das prováveis razões para o início do colapso progressivo, possa ter sucedido por efeito do punctionamento das juntas dos pilares com as lajes. Em relação à análise do momento do desabamento, foi levantada a hipótese de o dano inicial tenha originado na parte inferior da edificação, o que corresponde à laje da garagem. É ponderado que essa laje apresentava danos significativos como a lixiviação, corrosão de armaduras e infiltrações, o que poderia ocasionar a perda da sua resistência e conseqüentemente a descontinuidade ou deficiência dos elementos ligantes. Na FIG. 19 e 20 é possível analisar a vulnerabilidade das ligações dos pilares com as lajes.

Figura 19 - Vulnerabilidade nas ligações dos pilares com as lajes

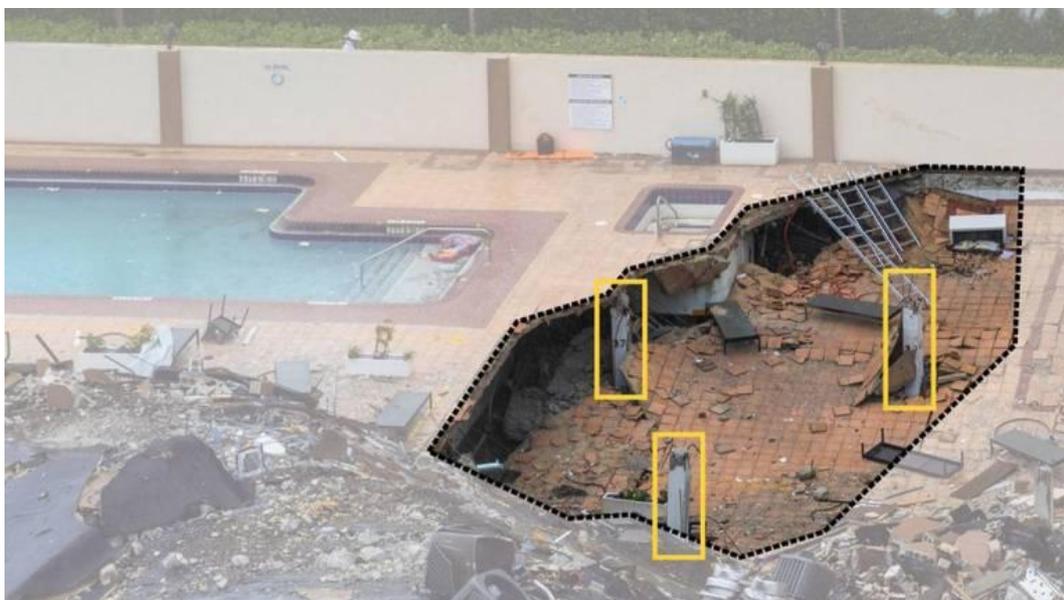
Figura 20 - Pilares do estacionamento

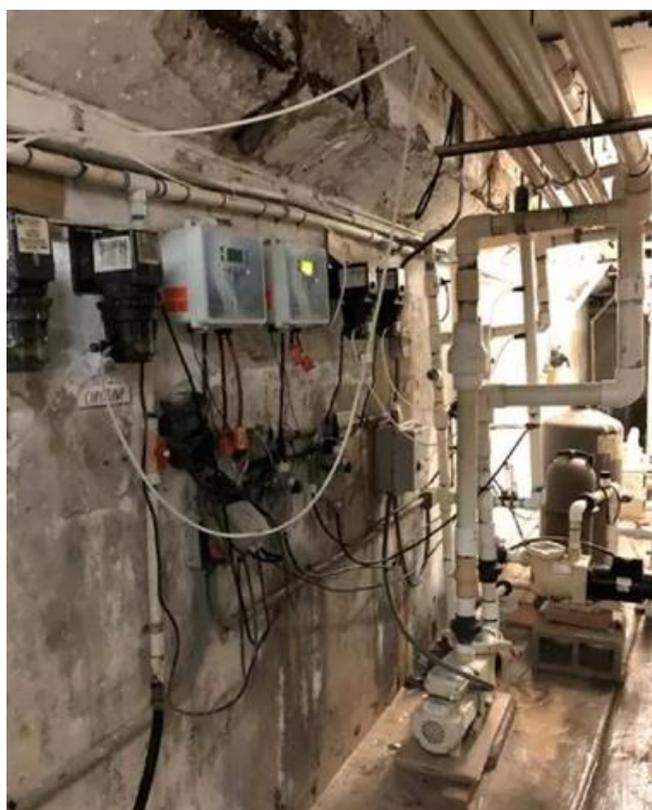
auxílio dos ventos, que levam as partículas de água contendo esses agentes até as estruturas. Como já ressaltado por Amorim (2010), as propriedades da água salina têm alto potencial para a degradação do concreto e favorece significativamente para a corrosão das armaduras. Como descrito nos laudos da Morabito Consultants, muitas estruturas de concreto armado estavam desgastadas e que em algumas peças estruturais, como representado na da FIG. 21, o aço já aparente apresentava corrosão, o que era intensificado de acordo com o ambiente a qual estava inserido. Essas condições ambientais afetam a vida útil da edificação, de modo a comprometer a sua confiabilidade (LEEMIS, 2009 *apud* ROCHA,2019).

Figura 21 – Aço aparente na casa de bombas
