## **MANUTENÇÃO EM RODEIROS DE VAGÕES FERROVIÁRIOS: Um estudo de casos nos rolamentos de rodeiros ferroviários.**

### 3 Estudo de Caso

Este é um estudo de caso inserido na área de manutenção ferroviária, com objetivo de apresentar os resultados de uma análise de falha no rolamento de um rodeiro ferroviário. É um trabalho de caráter intervencionista, pois trata uma situação de constantes falhas em relação ao tema proposto, utilizando do uso deliberado de observações, ações em uma situação de campo, experimental e não controlada, observação de processos, resultados e análise da literatura (JÖNSSON; LUKKA, 2007).

#### 3.1 Inspeção dos Rolamentos

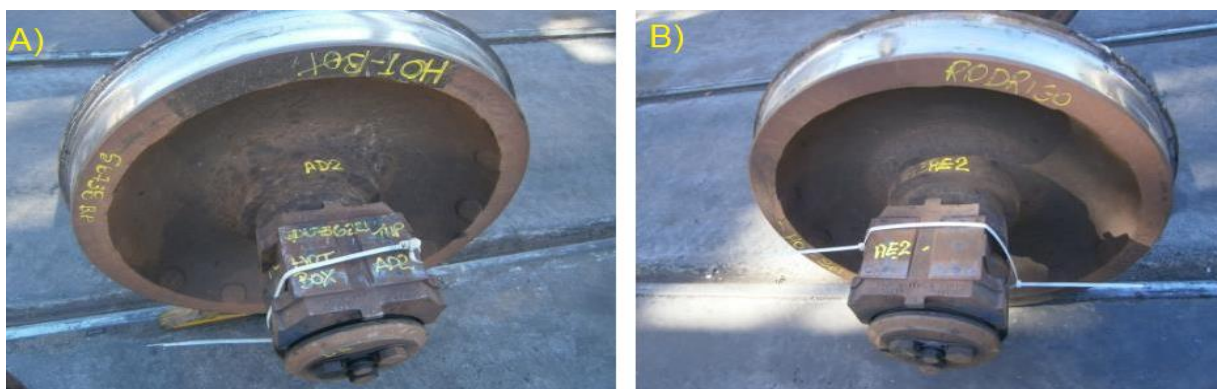
Em uma inspeção, foi constatada a diferença de temperatura de 69°C entre os rolamentos, o rodeiro foi retirado de circulação para uma inspeção detalhada de seus componentes. O rolamento do lado direito, de numeração 510993, e o rolamento do lado esquerdo, de numeração 508289, foram desmontados e inspecionados a fim de encontrar a possível causa do alarme. Os rolamentos foram inspecionados ainda com os seus respectivos adaptadores (Figura 3a e 3b), a fim de verificar algum ruído ou travamento anormal no conjunto. Os adaptadores são os componentes acoplados ao truque do vagão, por isso, foi necessário um estudo destes, para garantir um bom resultado sobre a possível causa da falha.

Figura 3 - Adaptadores montados: a) Rolamento lado direito; b) Rolamento lado esquerdo.

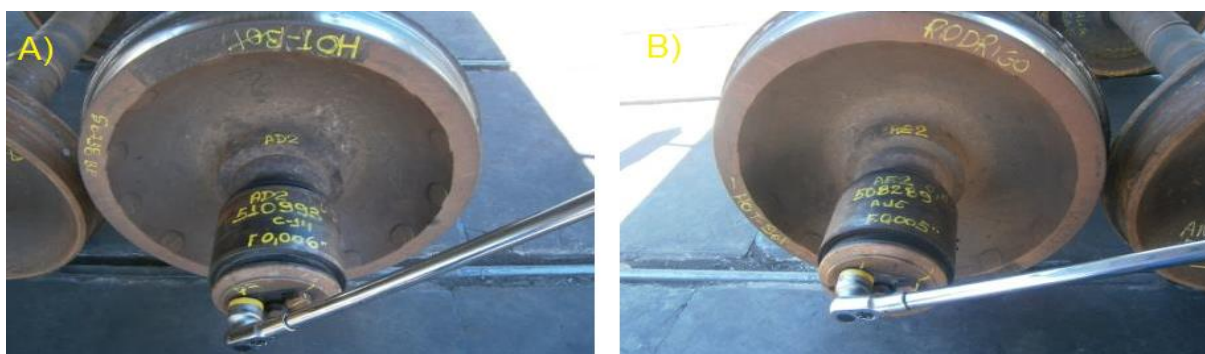
Posteriormente foi realizada a verificação dos torques dos parafusos, aplicado com um torquímetro de estalo durante o processo de fechamento das tampas dos rodeiros para garantir um aperto preciso. Cada tipo de rodeiro necessita de um torque diferente. No caso deste estudo, o valor de torque para os rolamentos 7x12 polegadas é de 490 lbf.ft. A verificação do torque nos parafusos (Figura 4a e 4b) foi realizada para garantir que todos os parafusos estivessem torqueados no valor correto.

Figura 4 - Momento de verificação de torque dos parafusos: a) Rolamento 510993; b) Rolamento 508289.

Após a verificação foi constatado que todos os parafusos estavam torqueados com o valor correto e não foi encontrado nenhum desvio. As travas dos parafusos estavam fechadas prendendo o parafuso da maneira correta, conforme descrito no procedimento da empresa.

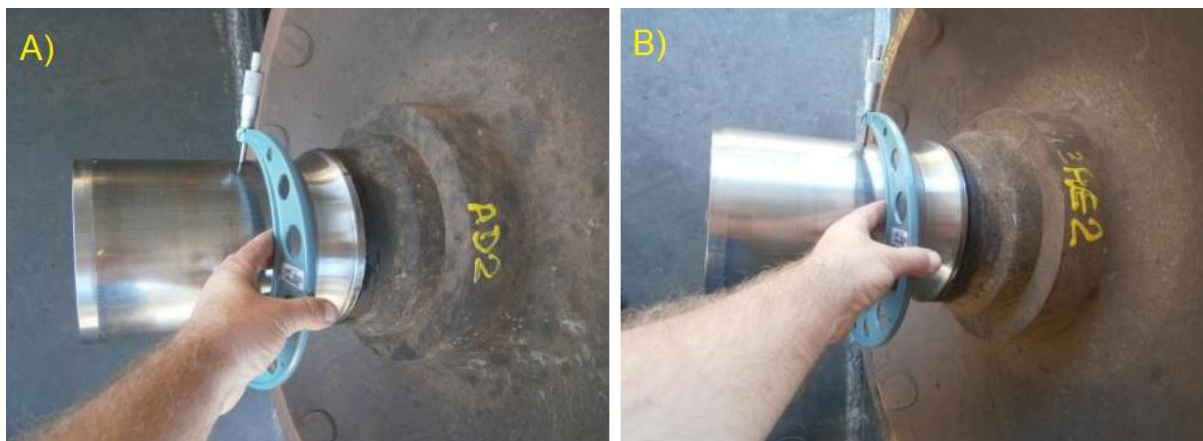
Foi realizada a inspeção e dimensional das mangas de eixo (Figura 5a e 5b) com objetivo de inspecioná-las e verificar se houve presença de oxidação, marcas de pancadas e determinar o dimensional da manga de eixo.

Figura 5 - Verificação do dimensional da manga: a) Lado direito; b) Lado esquerdo.

Os valores de referência da dimensão da manga do rodeiro de 7x12 polegadas foram: 177,88mm a 177,90mm, e foi verificado que os valores estavam dentro da referência para cada tipo de rodeiro. Utilizando um micrômetro, as mangas foram inspecionadas em nove pontos, sendo divididos em três posições a 120°.

A manga foi considerada como uma das possíveis causas da falha, assim, as medições dos nove pontos do seu eixo garantiram que o item estava com as medidas dentro da tolerância, estando em perfeitas condições de utilização. A não conformidade da dimensão da manga poderia resultar em um travamento do rolamento, causando aquecimento do mesmo.

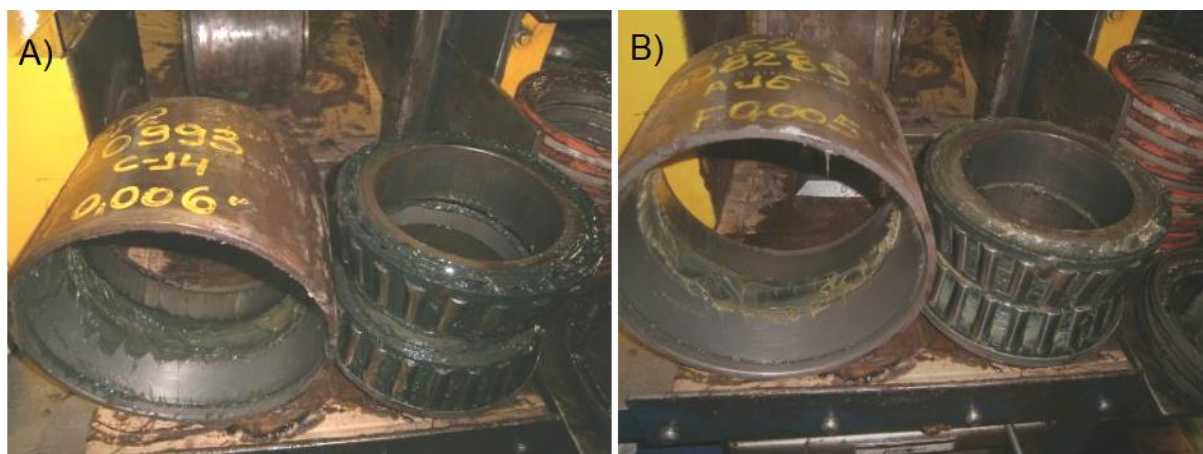
Sendo assim, os rolamentos 510993 e 508289 foram desmontados para inspeção e uma avaliação da condição da lubrificação interna, as Figuras 6a e 6b mostram os rolamentos desmontados.

Figura 6 – Desmontagem e Inspeção: a) Rolamento 510993; b) Rolamento 508289.

Na desmontagem foi constatado visualmente que os cones estavam lubrificados, a graxa apresentava aspecto bem preservado e com consistência homogênea e não foi visualizada contaminação e nem sinais de aquecimento.

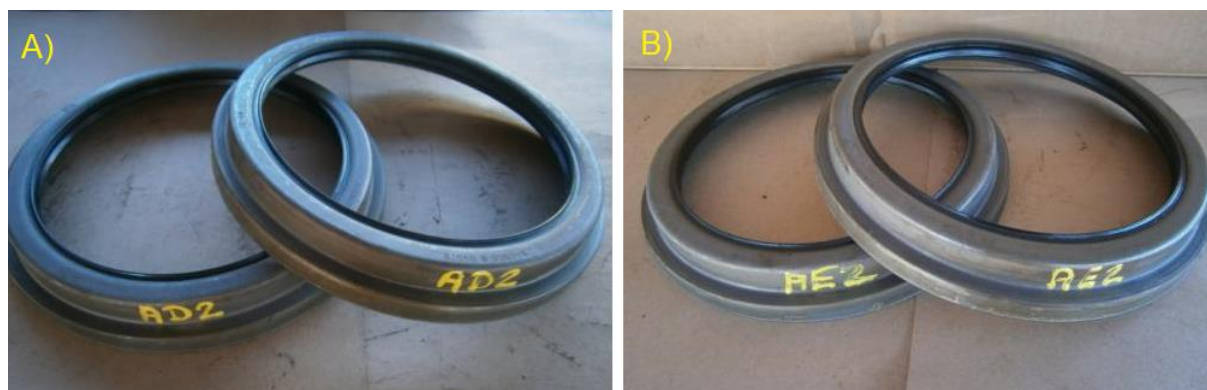
mudança de coloração em nenhum dos componentes. Além disso, os retentores, que têm a função de reter a graxa no interior do rolamento e impedir que impurezas entrem em contato com a graxa e os componentes internos do rolamento, foram inspecionados e os mesmos apresentaram estar preservados, não apresentando nenhum desvio, falha ou defeito que possa comprometer sua funcionalidade e eficiência. A Figura 7 mostra os retentores dos rolamentos 510993 e 508289 após a inspeção.

Figura 7 - Retentores após a inspeção: a) Rolamento 510993; b) Rolamento 508289.  
Fonte: Dados da pesquisa (2021).

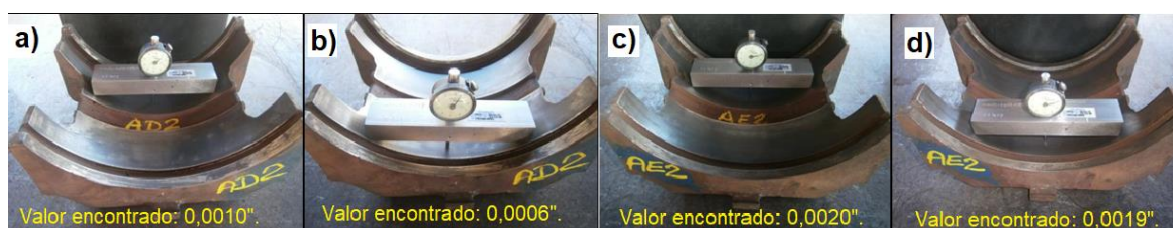
A inspeção consiste em verificar os diâmetros das pistas internas do adaptador. Essas pistas são as partes internas dos adaptadores que mantêm contato com a capa do rolamento durante a operação. Segundo o padrão AAR (2014), os valores de referência são de 0 a 0,0025 polegadas. As Figuras 8a, 8b, 8c e 8d mostram o local verificado e o valor de desgaste encontrado no diâmetro interno nas pistas 1 e 2 dos adaptadores do lado direito e esquerdo. Não foi encontrado nenhum desvio nos adaptadores, os valores dos diâmetros das pistas estavam dentro das tolerâncias recomendadas.

Figura 8 - Inspeção do adaptador lado direito: a) Pista 1; b) Pista 2; Inspeção do adaptador lado esquerdo: c) Pista 1; d) Pista 2. Fonte: Dados da pesquisa (2021).
