**FUNDAÇÃO PRESIDENTE ANTÔNIO CARLOS – FUPAC
FACULDADE PRESIDENTE ANTÔNIO CARLOS DE UBÁ
ENGENHARIA CIVIL**

**ESTUDO DE CASO: SINALIZAÇÃO E REFORMAS NA PISTA DA RODOVIA
LMG850 EM MG**

**UBÁ/MG
2022**

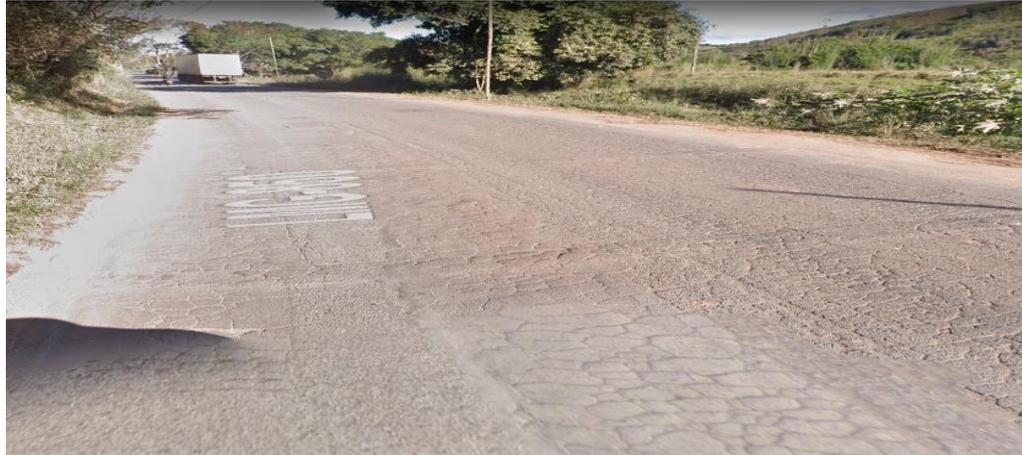
Em alguns desses pontos da rodovia, as sinalizações horizontais estavam com pouca tinta, ou estavam ausentes (FIG. 14), os tachões refletivos em grande maioria, possuíam desgaste devido ao tempo de utilização e não conseguiam cumprir sua função de refletir diante da luz acesa dos faróis dos veículos, ajudando o motorista ter referência pela visão, sobre o trajeto a ser tomado.

Figura 14 – Ausência de tachões e tinta no leito da rodovia.

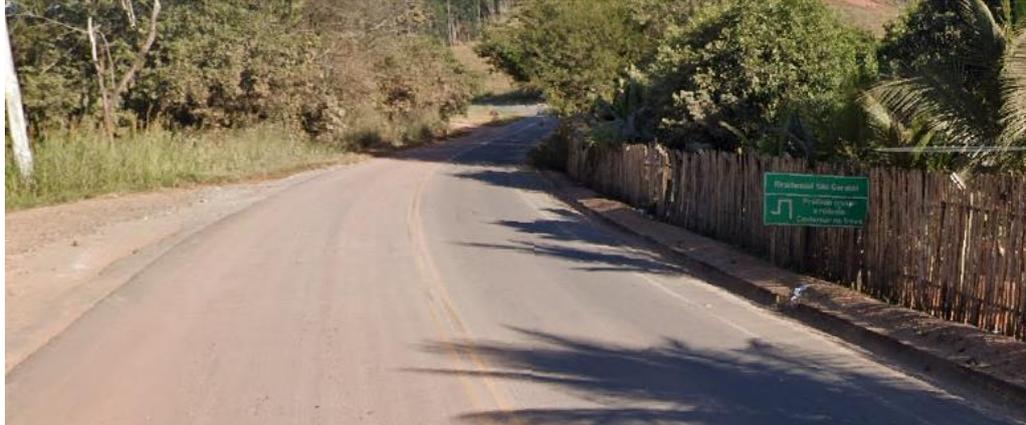
Quanto à sinalização vertical, é possível verificar alguns locais que a sinalização foi colocada não respeitando a distância exata do acostamento da rodovia, podendo ter a visão coberta por algum outro elemento presente nesse acostamento, sejam construções (FIG. 15), vegetações (FIG. 16).

Figura 15 – Placa vertical sendo tampada por construção no acostamento.

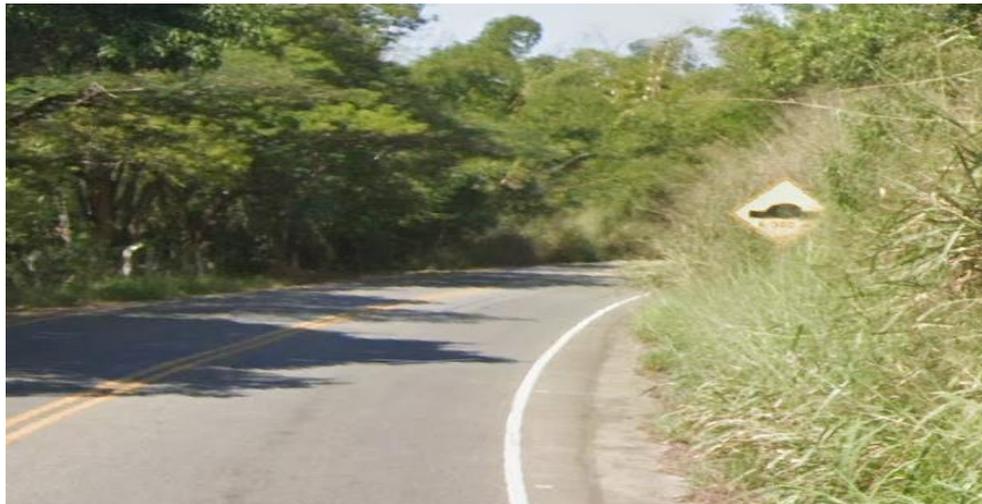
Figura 16 – Placa de advertência sendo coberta pela vegetação presente no acostamento.

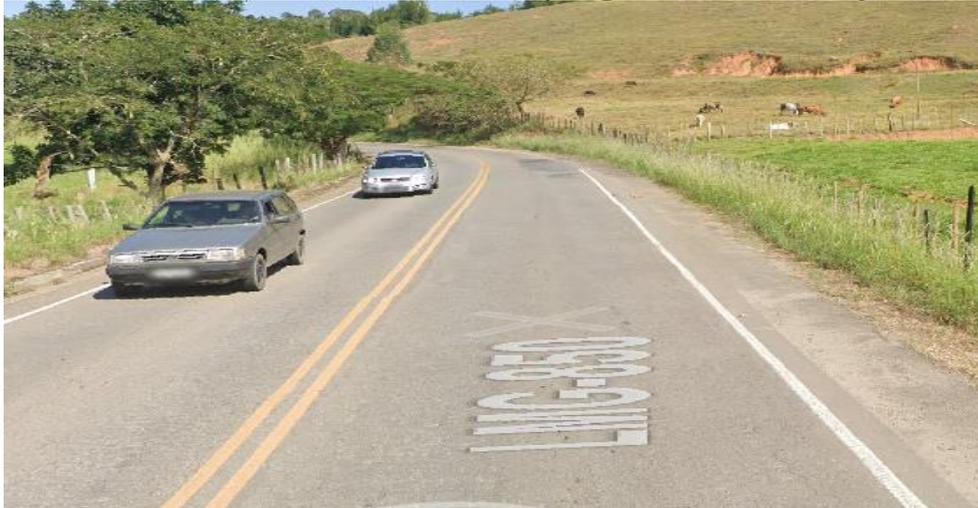
Em outros pontos da rodovia, outro aspecto observado foi a ausência de sinalizações, anteriormente, a curvas perigosas (FIG.17), em que o condutor não consegue ver a extensão dessa curva, nem se há presença de outro veículo vindo na direção contrária.

Figura 17 – Curva acentuada perigosa sem sinalização.

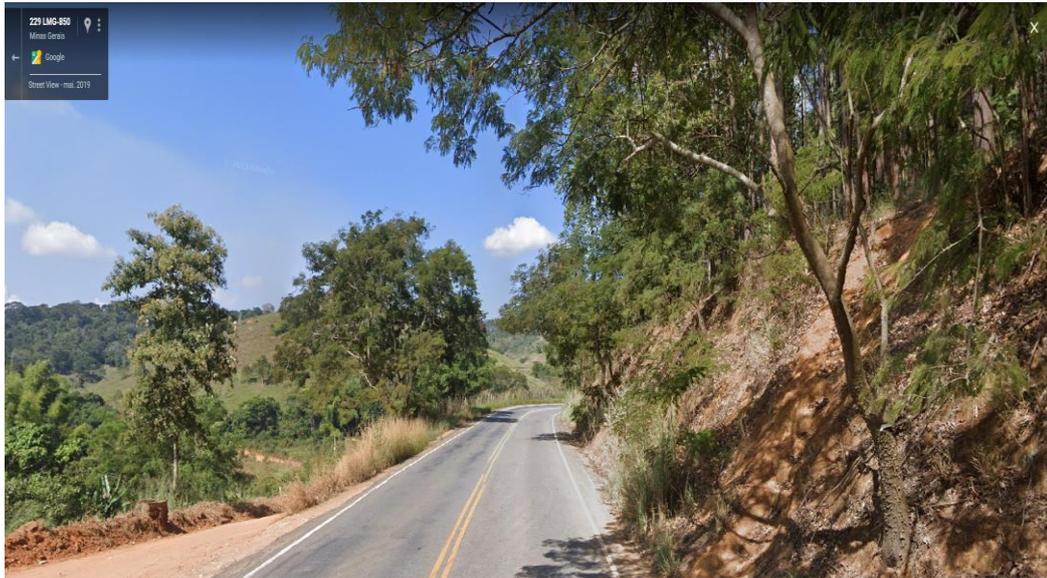
Próximo ao km 05 da rodovia, há uma curva muito acentuada, de longa duração, na qual a visualização é completamente tampada devido a uma plantação de eucalipto (FIG. 18). Com isso, o condutor, ao chegar à curva, não tem dimensão do seu tamanho (FIG. 19), não tomando a devida atenção necessária para a segurança no percurso.

Figura 18 – Visão do condutor vindo de Ubá antes da curva acentuada no km 05 da rodovia.

No caso dessa curva, fica evidente a necessidade de sinalização utilizando placas de advertência ou até mesmo utilizações de lombadas físicas e radares para forçar a redução de velocidade dos condutores. Para isso, uma placa de curva acentuada (FIG. 21) deverá ser postada anteriormente à curva, de forma a permitir ao condutor visualizar e preparar para a manobra, diminuindo a velocidade do automóvel e começar a curva.

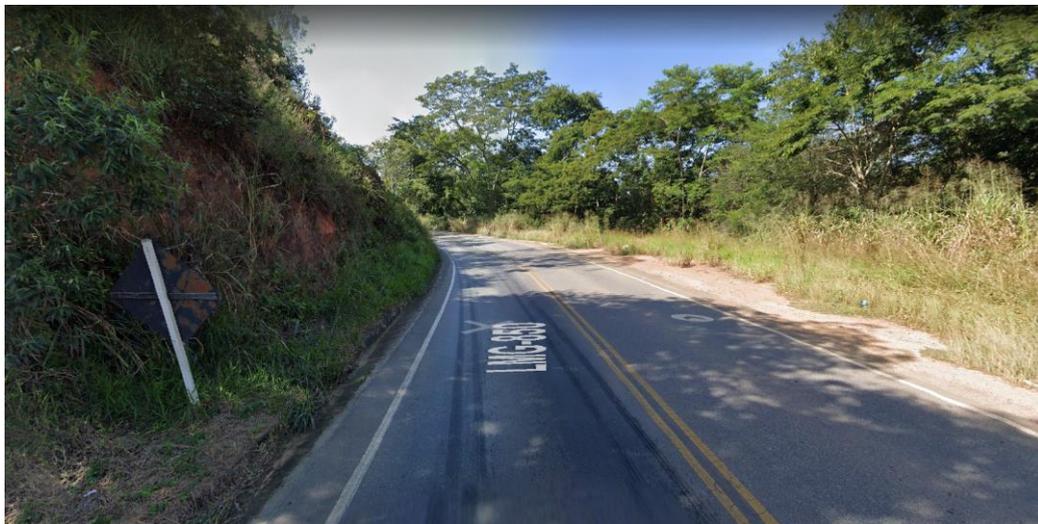
Figura 19 – Visão do condutor vindo de Rodeiro antes da curva acentuada no km 05 da rodovia.

Como foi possível analisar pelas imagens anteriores, o condutor tanto vindo da cidade de Rodeiro, quanto da cidade de Ubá não têm noção do perigo que se encontra logo à frente, pois o seu campo de visão é completamente obstruído. Porém, ao analisar pela vista aérea utilizando satélites (FIG. 20), é possível ter a dimensão dessa perigosa curva.

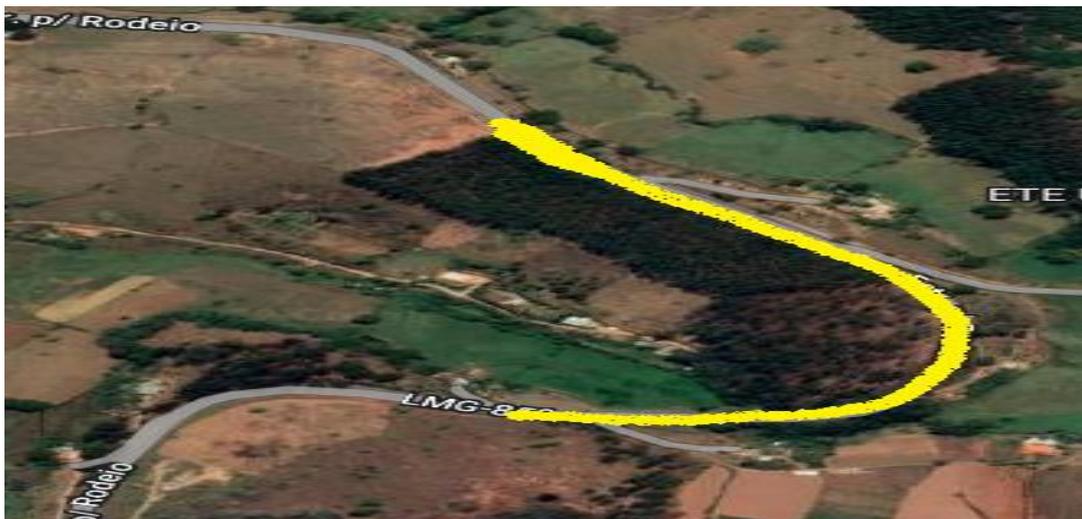
Figura 20 – Vista de satélite da curva acentuada no km 05.

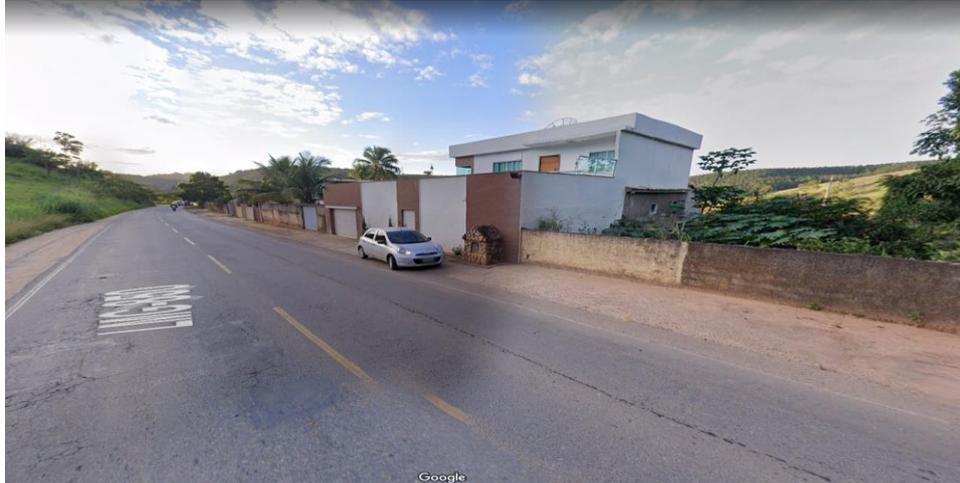
Com o crescimento e expansão da população, começaram a ser construídas residências fixas no perímetro da rodovia, como é o caso do km 09 (FIG. 22). Com isso, o local que é uma reta com ampla visão do condutor, condicionando segurança para ultrapassagem, deverá passar a ser um local de ultrapassagem proibida, pois passou a ser um local de entrada e saída de veículos e até mesmo circulação de pedestres.

Figura 22 – Vilarejo localizado no km 09 da rodovia LMG850.

Para isso, a reforma no leito da rodovia, pintando essa marca longitudinal seccionada para uma marca longitudinal contínua é necessária, para maior segurança tanto do condutor, quanto do morador daquela área

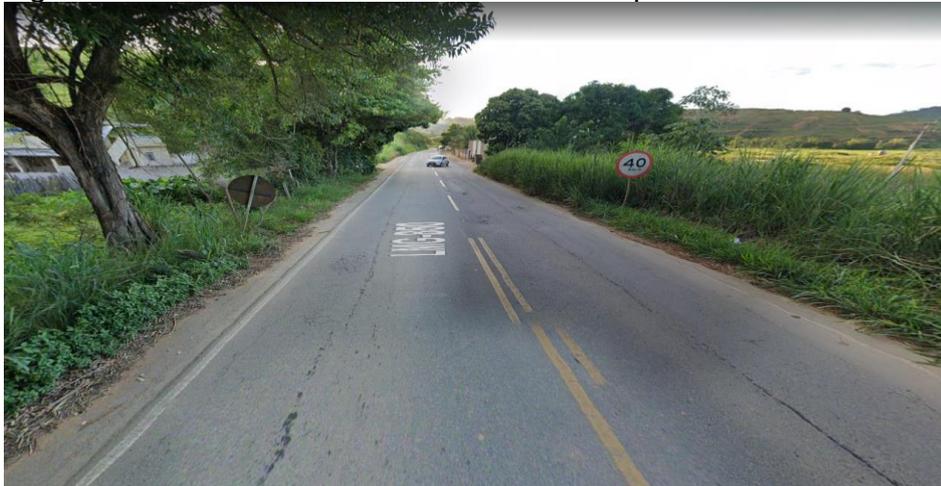
No local já foi acrescentado a sinalização de regulamentação, que condiciona o condutor a reduzir a velocidade para 40km/h (FIG. 23), porém a pintura do solo não foi atualizada, ofertando perigoso para os pedestres e veículos que circulam por aquele local.

Figura 23 – Placa de limite de velocidade implementada no km 09.

Portanto, há necessidade de se levar em consideração a circulação de pedestres naquela região. Ao analisar o local, é possível que, com a presença da marca longitudinal seccionada, o condutor esteja no direito de fazer uma ultrapassagem perigosa e acabar sendo surpreendido, por algum pedestre ou algum outro veículo saindo de uma garagem.

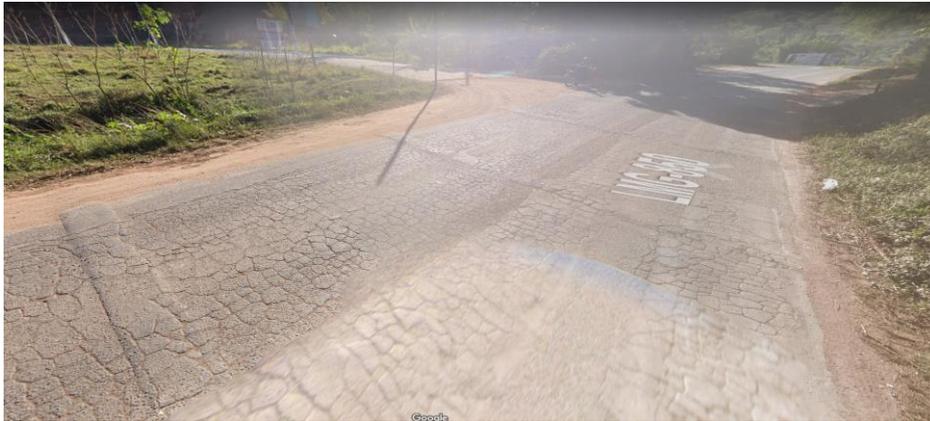
O local com mais movimento da rodovia LMG850 é o trevo que faz conexão com a BR-112 em direção a Guidoal/MG. Nesse local, hoje, a sinalização utilizada é constituída de redutores de velocidades (FIG. 25), implementadas no leito da rodovia

Figura 25 – Redutores de velocidade próximo ao trevo.

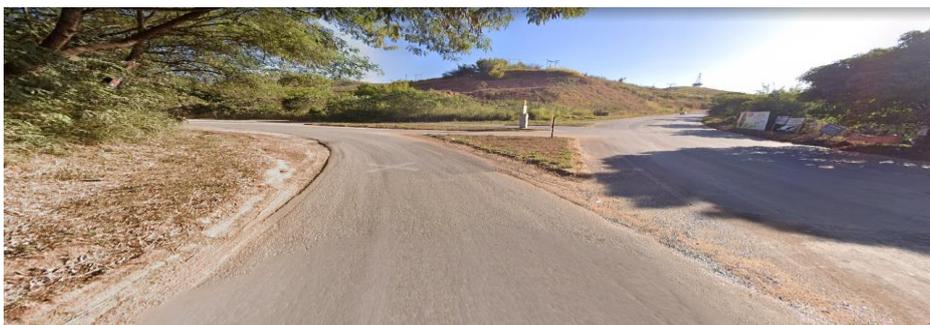
Contudo, o local ainda peca na sinalização visual, principalmente à noite onde os canteiros do trevo (FIG. 26) não são sinalizados por tachões refletivos delimitando a área entre a pista e o gramado de divisória, entre as 2 rodovias. Além do mais a parte da BR-112 é uma grande reta e os condutores costumam passar pelo local em alta velocidade, muitas vezes, só percebem a existência do trevo quando já estão muito próximos, tendo que forçar uma manobra arriscada e perigosa.

Figura 26 – Ausência de tachões refletivos nos canteiros do trevo.

Para solução desse local onde há o trevo que interliga as rodovias BR-112 e a LMG850, passa a ser necessário a adição de uma demarcação luminosa (FIG. 27) para os condutores que vêm provenientes dos três sentidos, o chamado tachão refletivo.
