**CENTRO UNIVERSITÁRIO PRESIDENTE ANTÔNIO CARLOS  
UNIPAC BARBACENA  
ENGENHARIA CIVIL**

**SOLUÇÃO PARA RECALQUE EM SILO DE CIMENTO**

Trabalho de Conclusão de Curso apresentado ao curso de Engenharia Civil do Centro Universitário Presidente Antônio Carlos – FUPAC como requisito parcial para obtenção do título de Bacharel em Engenharia Civil.

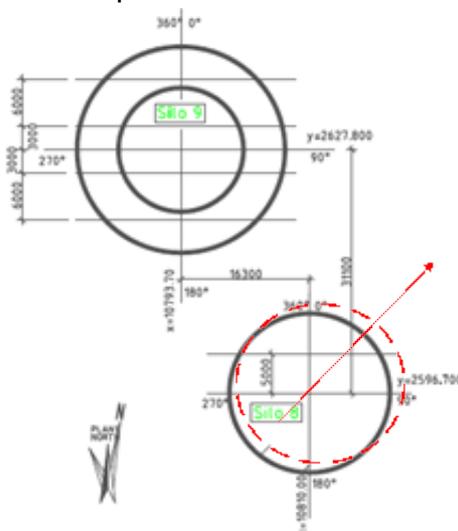
Figura 4 – Detalhe para onde o silo está se inclinando

Em meados do ano 2017, foi observado que uma estrutura metálica (passarela) que liga o silo de cimento ao silo vizinho apresentava deformação. A fim de identificar a causa desta, diversos estudos foram realizados por empresas especializadas, equipes de topografia e equipes de manutenção local. Através disso, foi possível concluir que a deformação identificada na passarela foi causada pelo recalque diferencial ocorrido na fundação do silo de cimento (Silo 8).

Na FIG 4, apresenta-se, em destaque vermelho, a direção de movimentação do silo e, mais ao norte, está representado o mesmo.

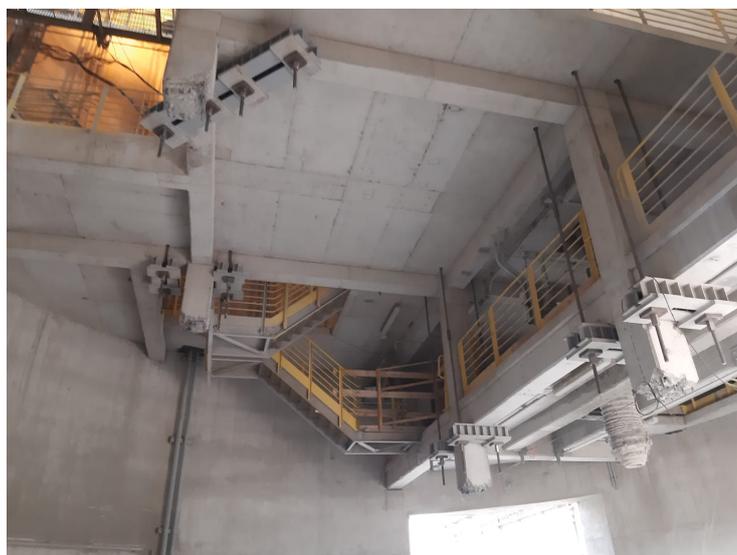
Figura 6 – Laje do silo suspensa por tirantes

- Escoramento das lajes internas do silo: é necessário um sistema de ancoramento com tirantes metálicos, os quais evitam que toda a área abaixo da câmara de cimento seja demolida. Em contrapartida, toda semana o sistema de ancoramento tem que ser verificado. Ele possui um total de 230 chumbadores inseridos a 85 cm, distribuídos em quatro peças - uma com 50 furos e três com 60 furos em laje, onde cada tirante, por segurança, foi dimensionado para ter a resistência de um pilar existente. Assim, cada pilar de concreto da estrutura original possui tirantes com a resistência equivalente à de quatro pilares cada, conforme FIG 6 (PAULA MACHADO, 2022).

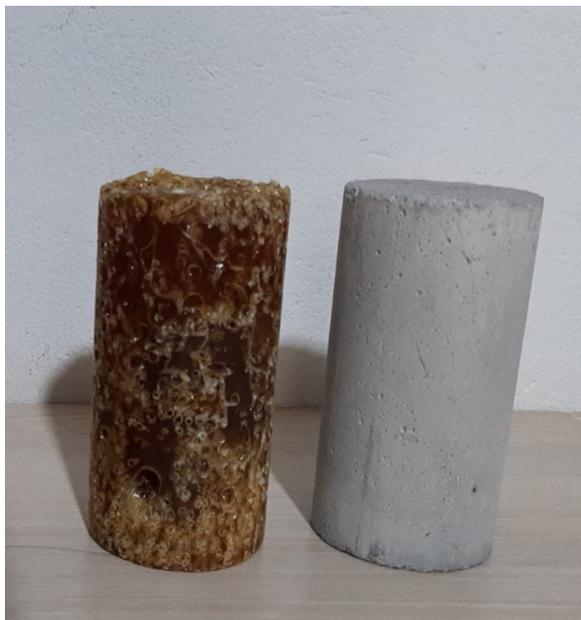
Figura 8 – Corpo de prova de Poliuretano e microcem 10

- Injeção de poliuretano: para aumento da segurança do trabalho no local, foi solicitada a injeção de poliuretano estrutural, conforme FIG 7, para evitar que o solo frágil se movimente abaixo das estacas existentes do silo. Ao lado em

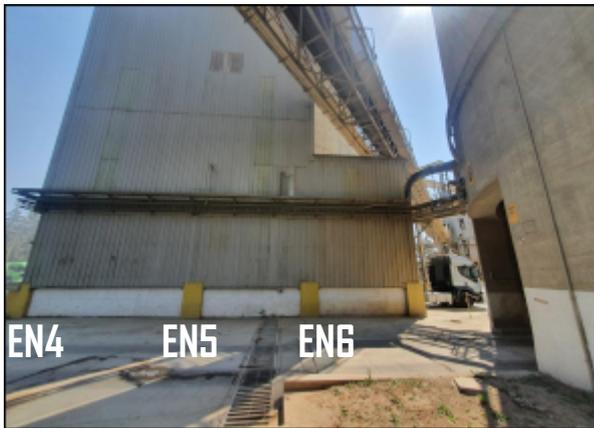
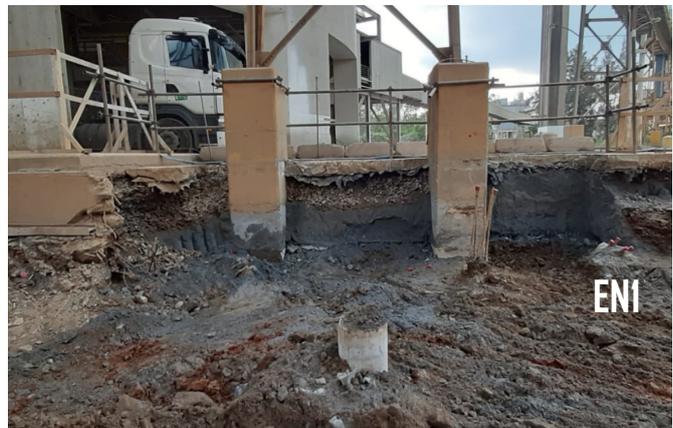
Fonte: Paula Machado, 2022.  
 Imagem 02: Modificação nas EN1, EN4, EN5, EN6.

Ao locar a estaca EN1 em campo, a mesma poderia comprometer a estabilidade do bloco de fundação 9 e 10 do transportador de correias, devido à projeção de demolição do piso no entorno, o que “descalçaria” o bloco. Mediante a informação citada, houve a necessidade de deslocamento da estaca EN1 para o mesmo alinhamento das estacas EN2/EN3. As estacas EN4, EN5 e EN6 estavam divergentes da bandeja elétrica existente, logo, conforme orientado em campo, as estacas foram realocadas, conforme apêndice imagem 02 (PAULA MACHADO, 2022).

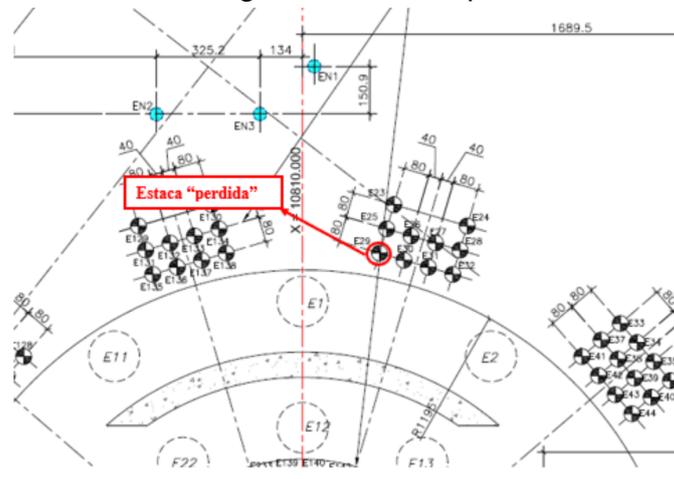
Imagem 03: Haste quebrada.

Na perfuração da coluna E29, ao atingir o topo rochoso com aproximadamente 20m de profundidade, a perfuratriz, na tentativa de confirmar se o material encontrado era rocha, a rompeu ocasionando a quebra da haste de perfuração. A haste quebrada ficou cravada na rocha e em seguida foi realizado um enchimento com calda de cimento. Logo após foi feito o fechamento da coluna com *Jet Grouting*, ficando a estaca E29 “perdida”, conforme apêndice imagem 03 (PAULA MACHADO, 2022).

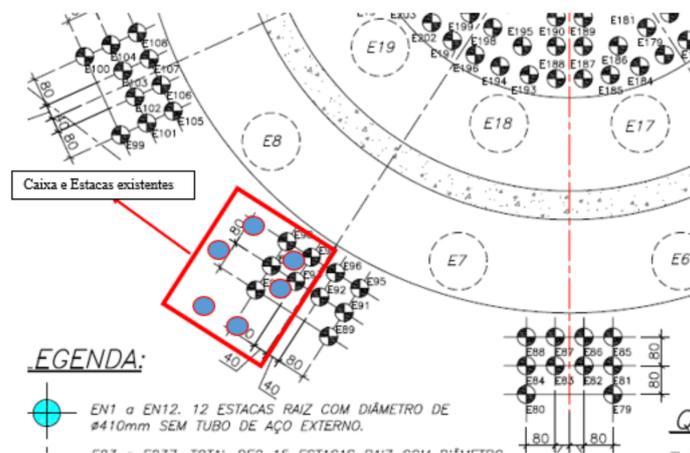
Imagem 04: Estacas existentes.

Ao demolir a caixa utilizada como base para uma grua (próximo ao ângulo 180°), foram encontradas 6 estacas executadas anteriormente para a estrutura mencionada. Ao serem locadas em campo, elas estavam com sua posição “em cima” das estacas E93 e E97, que seriam executadas conforme projeto, conforme apêndice imagem 04 (PAULA MACHADO, 2022).

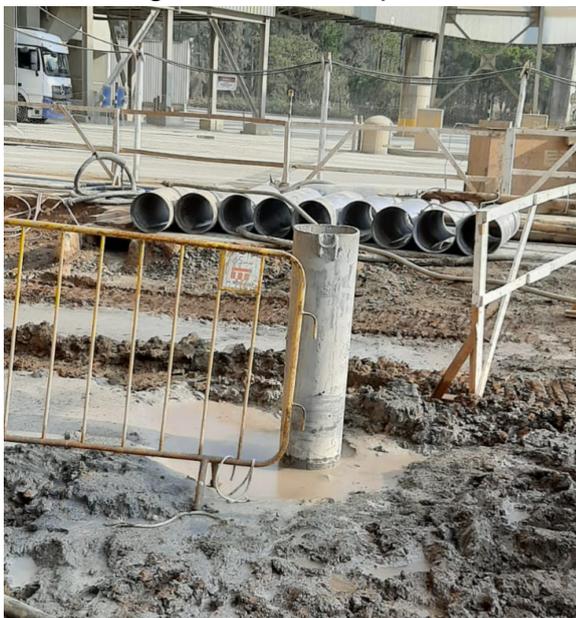
Imagem 05: Estaca perdida.

Durante a execução da injeção de argamassa da estaca E30 e E130, as mesmas tiveram a subida do tubo VMB em alguns metros, portanto o mesmo não se encontra mais na cota rochosa e está desfalcado em mais 5m do corpo da estaca. Vale ressaltar que a estaca E30 foi refeita, conforme apêndice imagem 05 (PAULA MACHADO, 2022).
