**METODOLOGIA DE ANÁLISE DE ESTRADAS DE TERRA: UM ESTUDO DE
CASO NO MUNICÍPIO DE SANTA RITA DE IBITIPOCA**

O presente trabalho apresenta um estudo diagnóstico realizado no município de Santa Rita de Ibitipoca, localizado na Zona da Mata de Minas Gerais, que possui notoriedade por sediar parte do Parque Estadual do Ibitipoca, importante ponto turístico que movimenta a região. Recorrentemente, o acesso ao mesmo é dificultado pelas péssimas condições das estradas. Além disso, a cidade também é o polo principal de saúde e educação para os distritos Bom Jesus do Vermelho, Paraíso Garcia e Comunidade do Moreiras.

Assim, em campo, foram inspecionadas as três principais estradas de acesso a Santa Rita de Ibitipoca: BSI-030, BSI-375 e BSI-070. Para tal, a partir da revisão bibliográfica, definiu-se como base para o estudo a metodologia desenvolvida por Eaton *et al.* em 1987. Trata-se de um método específico para vias de terra, que apresenta uma classificação baseada em uma análise qualitativa e quantitativa das condições das estradas não pavimentadas, conforme o grau de severidade das patologias encontradas.

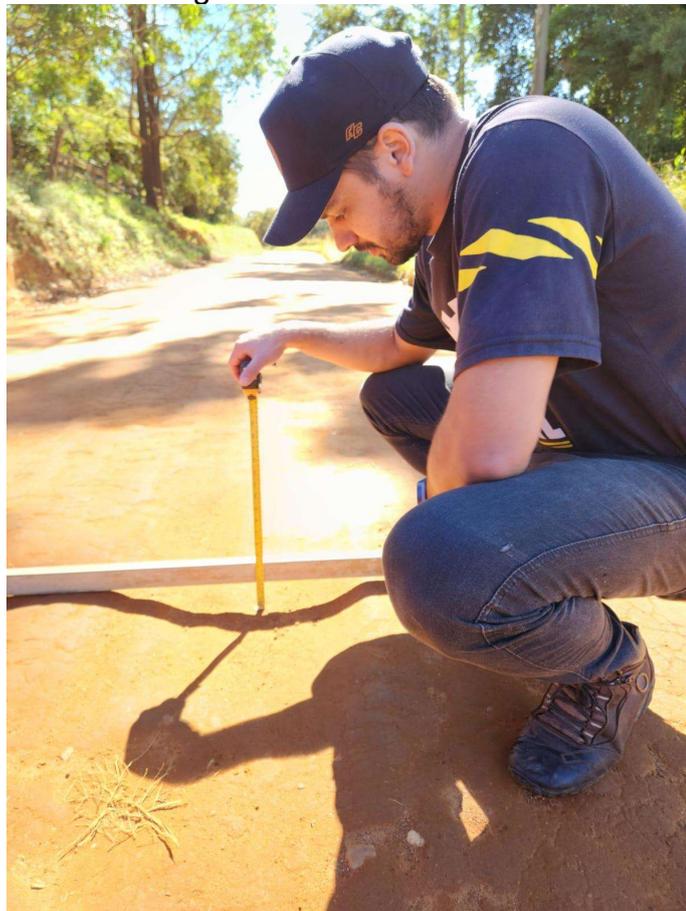
Figura 6 – Trilha de rodas

O defeito mais recorrente foi a drenagem, pois vários pontos apresentaram problemas como erosões, entulhos e vegetação dentro das valas. Contudo, a classificação na escala do URCI foi atribuída como “boa” (QUADRO 4).

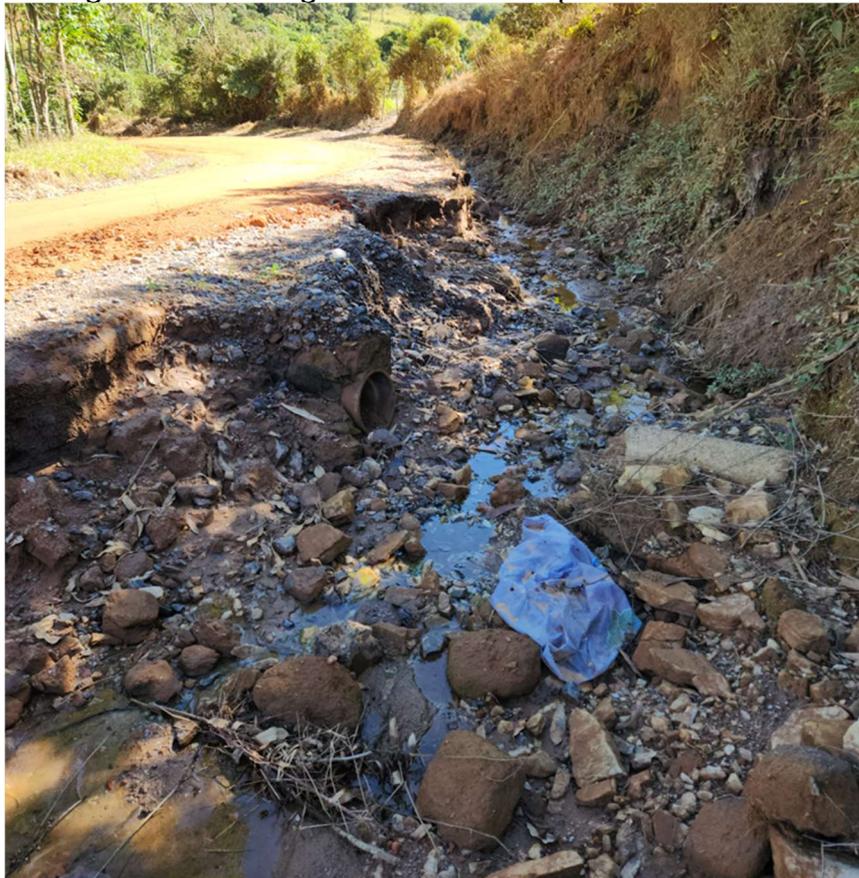
Figura 7 – Drenagem lateral inadequada com erosão

Destaca-se a drenagem lateral inadequada (FIG.7), com um ponto crítico no 0,2km a 0,3km devido ao afloramento do lençol freático (mina d'água), podendo interferir no trânsito. Ainda assim, o trecho tem sua escala do URCl e condições correspondentes da unidade amostral como “boa” (QUADRO 5).

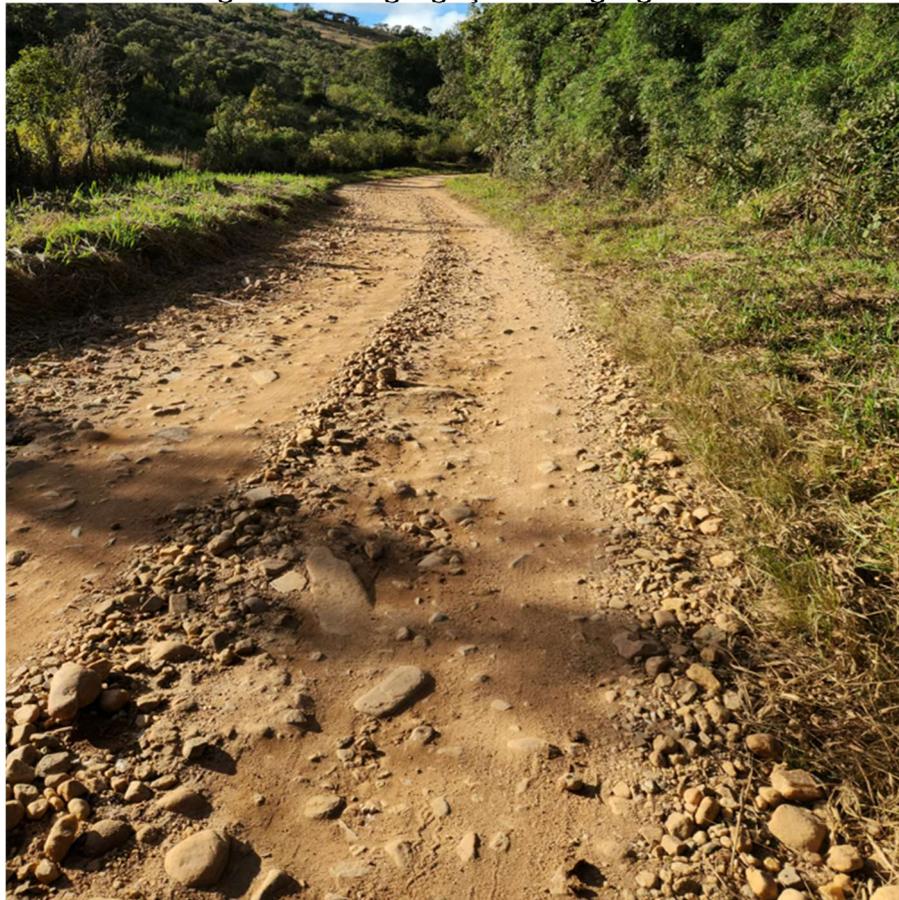
Figura 8 – Segregação de agregados

Sua escala do URCI mostra que está em condições correspondentes da unidade amostral caracterizada como “boa” (QUADRO 6).

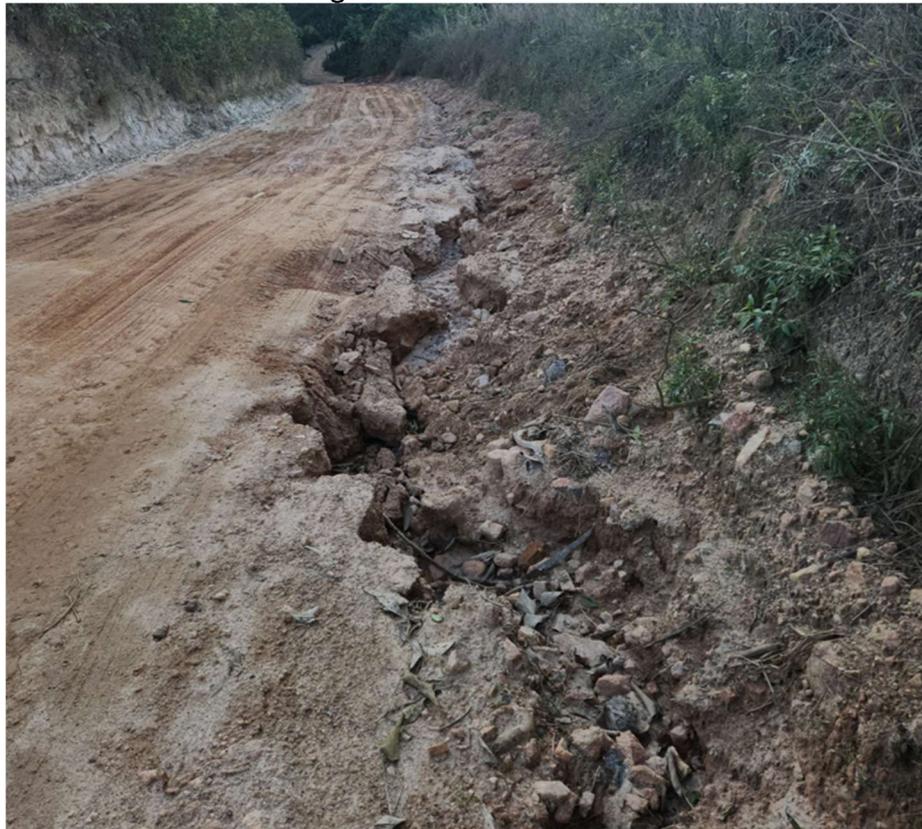
Figura 9 – Ponto crítico

Contudo, o mais relevante estava presente em dois pontos, o 3,4km e 5,7km, por se tratarem de rampas íngremes, adjacentes a dois dos pontos calçados e com características do solo siltoso, sem nenhum tratamento para correção aparente. Foram encontradas várias patologias em níveis altos (FIG. 9), com seção transversal imprópria, drenagem lateral imprópria, corrugação, buraco, trilha de rodas e segregação de agregados, assim dificultando drasticamente a trafegabilidade nos referidos trechos, sendo o pior pela classificação da escala do URCI e condições correspondentes da unidade amostral como “regular” (QUADRO 7).
