**TELHADOS COLONIAIS: PATOLOGIAS COMUMENTE ENCONTRADAS EM  
ESTRUTURAS DE MADEIRA SERRADA**

Trabalho de Conclusão de Curso apresentado ao curso de Engenharia Civil da Faculdade Presidente Antônio Carlos de Ubá, como requisito parcial para obtenção do título de Bacharel em Engenharia Civil.

No âmbito desse projeto sobre técnicas de reabilitação de estruturas em telhados coloniais, quando executadas em madeira serrada, e de forma a complementar e exemplificar a síntese efetuada, entendeu-se adequado apresentar um caso real de estrutura com necessidade de intervenção.

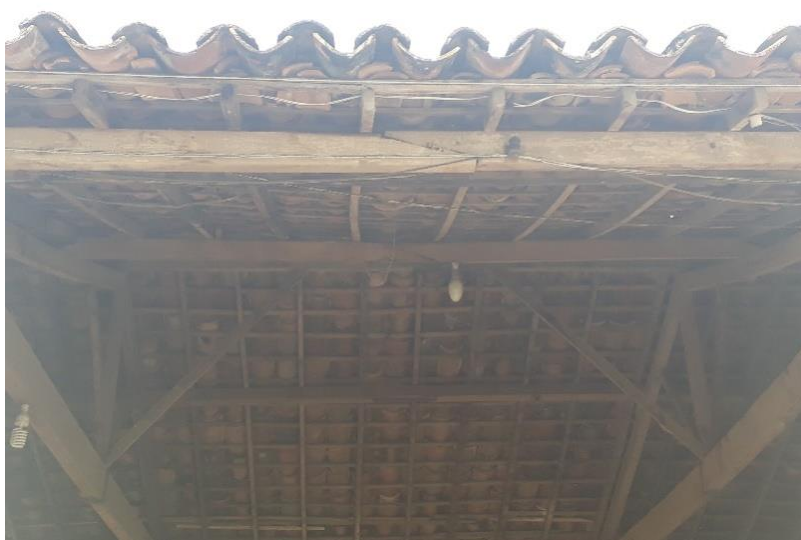
Figura 16 - Deficiência de Contraventamento

O local sofre com problemas de contraventamento, conforme constatado visualmente na visita, mesmo que já exista uma espécie de “Escora de Boneca” entre as tesouras (FIG. 16). Embora a mão francesa esteja presente, não existem as “bonecas” propriamente ditas (FIG. 17), o que deixa a desejar em matéria de contraventamento, provocando uma rigidez da estrutura menor que a necessária.

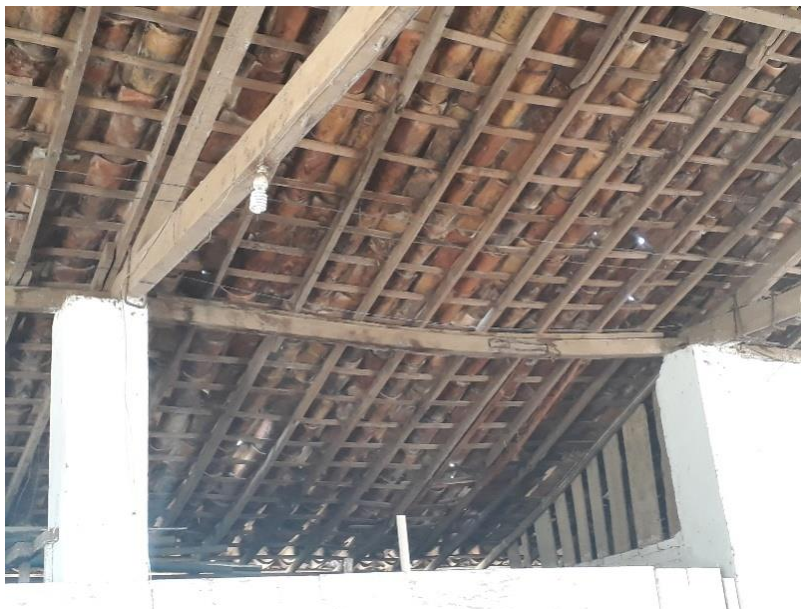
Figura 18 - Deformação Excessiva causada por Seção Insuficiente

A estrutura foi dimensionada antes da existência das normas de cálculos para estruturas em madeira e conta com algumas peças de seção insuficiente para as cargas às quais estão submetidas. Tal problema causa a deformação excessiva da peça, podendo causar ruptura da mesma em casos mais severos. No local, as terças são as que mais sofrem com essa insuficiência de resistência (FIG. 18).

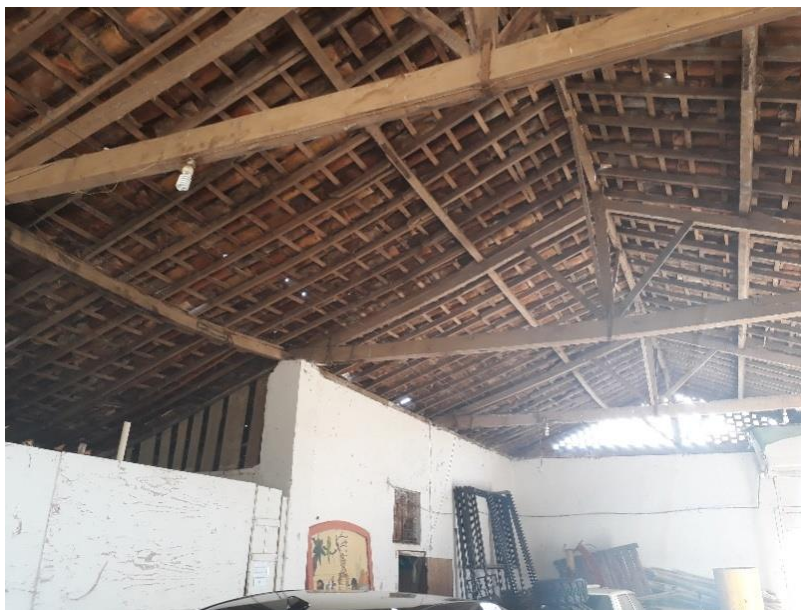
Figura 19 - Reforço dos encaixes por meio de chapas metálicas

O local no qual o estudo foi realizado, durante a construção, recebeu alguns reforços por meio de chapa metálica, mas não em todos os encaixes (FIG. 19).

Com o passar do tempo, mais de 50 anos, e a retração da madeira durante o processo natural de secagem, as peças se afastaram nos encaixes.

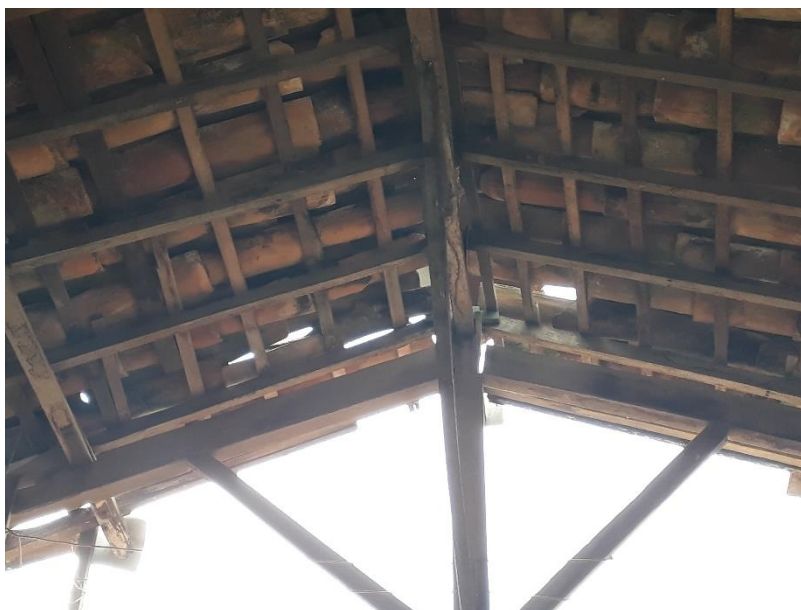
Figura 20 - Encaixe com Necessidade Imediata de Reforço

O encaixe na imagem acima chamou atenção pelo fato de estar em risco iminente de desabamento.
