**INUNDAÇÕES NA ÁREA URBANA DE TOCANTINS - MG**

Trabalho de conclusão de curso apresentado ao curso de Engenharia Civil, da Faculdade Presidente Antônio Carlos de Ubá, como requisito parcial para obtenção do título de Bacharel em Engenharia Civil.

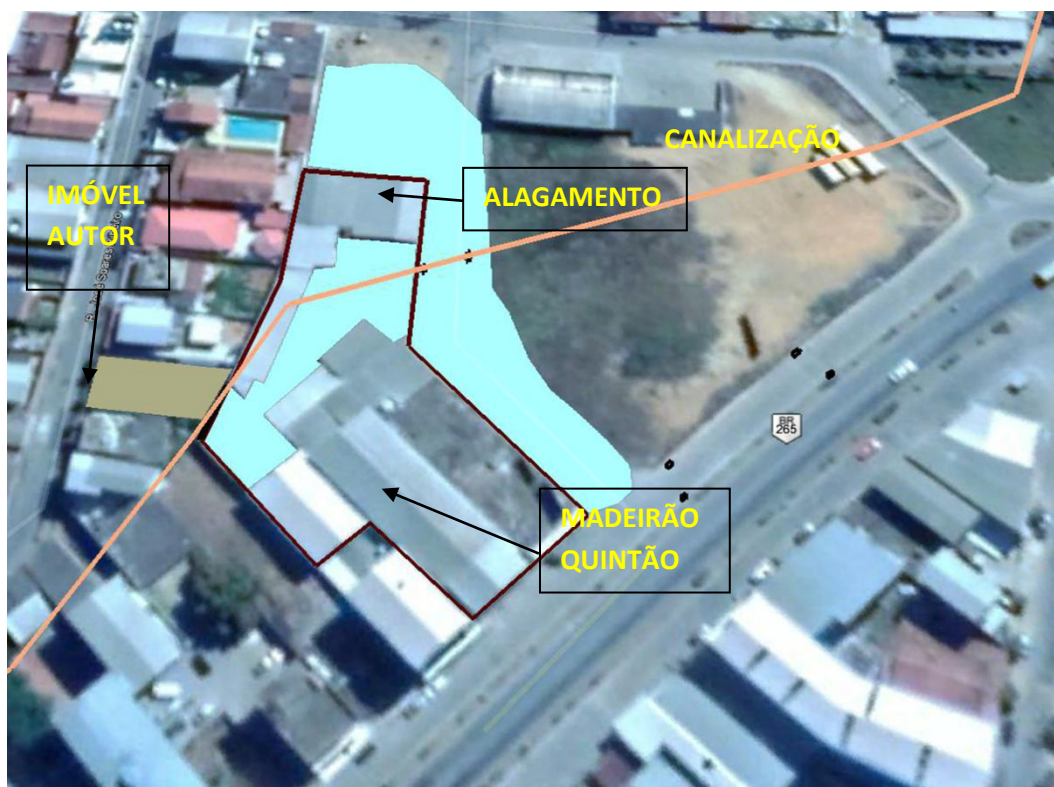
Figura 3 – Representação do local sinistrado

Devido à este alagamento, o nível da água atingiu na via pública, denominada Rua Cel. Manoel Dias de Carvalho, altura superior a 0,90 m, permanecendo estagnadas ou acumuladas durante certo tempo, em virtude do precário sistema de drenagem local. Isso fez com que as águas ficassem represadas na via pública, no interior do terreno do Madeirão Quintão, por estar localizado em áreas mais baixas desta região, e no imóvel do reclamante (FIG. 3).

Foi apurado, também, que este represamento de águas, se elevou a altura superior a 0,90 m no interior do imóvel Madeirão Quintão, e que esta altura de água foi represada junto ao muro de divisa entre os imóveis do Madeirão Quintão e o imóvel do reclamante. Toda essa situação pode ser analisada pela FIG. 3, abaixo:

Em razão desse represamento que se deu por trás do muro de divisa entre os dois imóveis citados, uma vez que a drenagem das águas pluviais, eram insuficientes no local, e considerando que a estrutura do muro local não foi previsto para carga de represamento ou empuxo de água, fez com que esse tombasse ou, ainda, chegasse à sua ruína, deixando extravasar todas as águas represadas de uma vez só, para o interior do imóvel do reclamante.

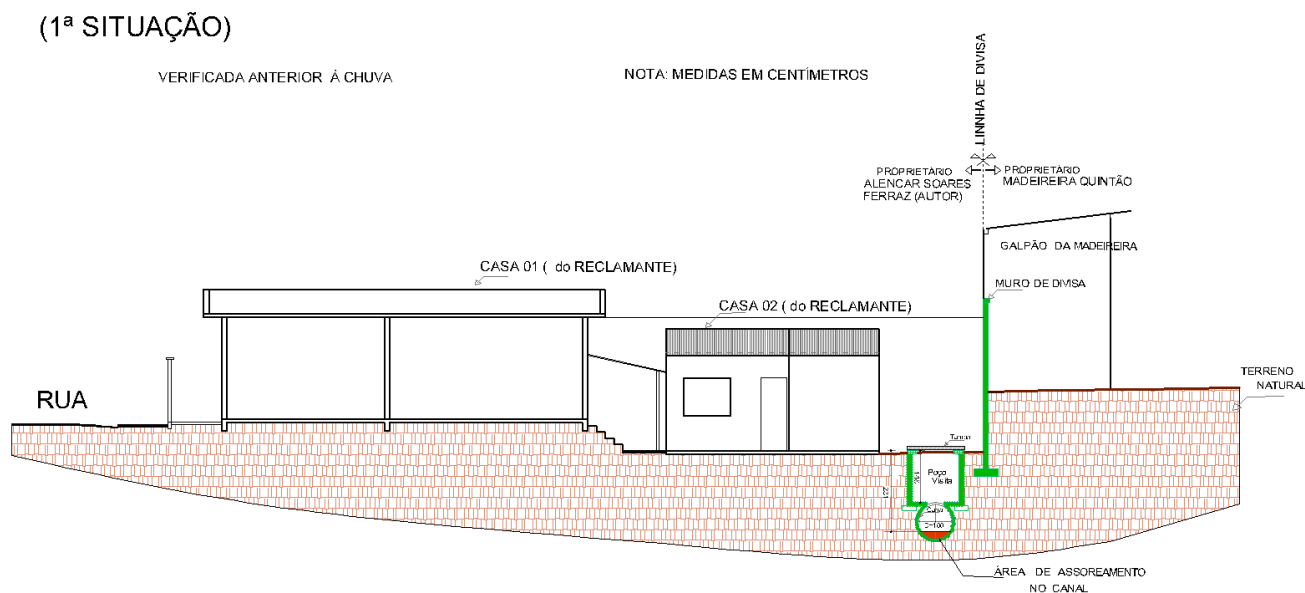
Figura 4 – Primeira situação, verificada anterior à chuva

Na 1ª situação, considerada normal, observa-se estiagem ou pequenas intensidades pluviométricas, onde não ocorre sinal de inundação. Através dessa

situação, pode-se ver as condições de confrontação entre os imóveis do reclamante e do Madeirão Quintão, que se dá pelos fundos, através de um muro. Também se observa os desníveis dos imóveis no local e o canal principal do córrego, e ainda um dispositivo do sistema de drenagem, denominado poço de visita.

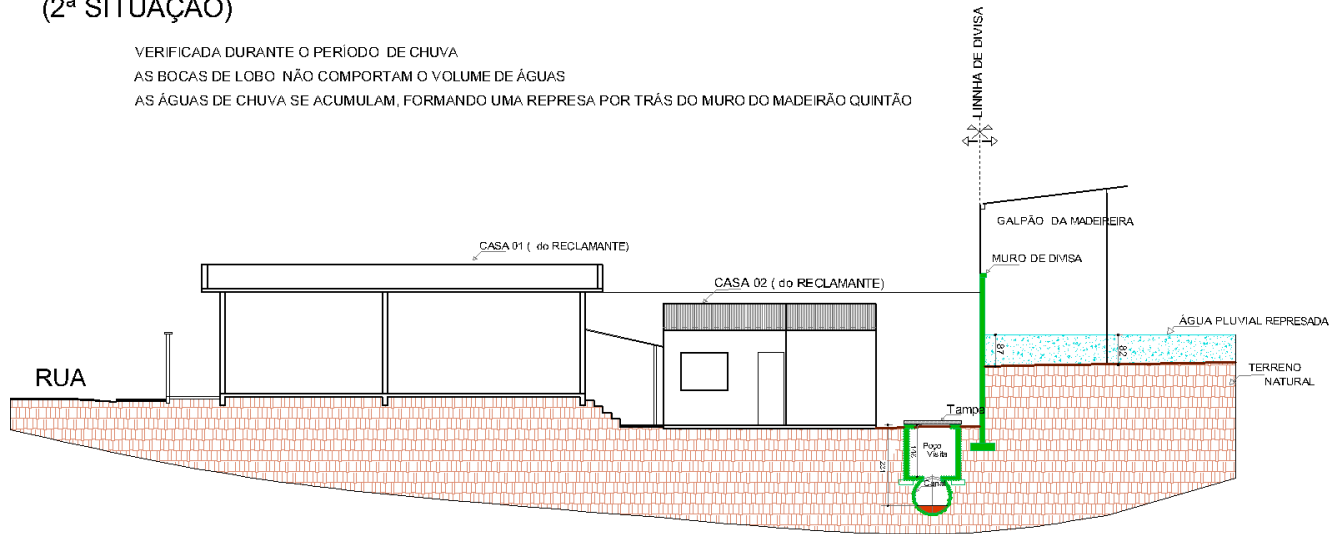
FIGURA 5 – Segunda situação, verificada durante o período de chuva

Vê-se que a 2ª situação (FIG.4) se dá por ocasião de chuvas intensas, quando se observa grande acúmulo ou alagamento de áreas, como a que ocorreu no dia 07/03/2017. Como os dispositivos de drenagem (bueiros) não funcionaram, ou funcionaram, de forma precária ou totalmente ineficiente, verifica-se a acumulação de águas no local, ou alagamento, que se deu nas imediações dos bueiros B-1 E B-2, na FIG. 6, sendo que estas águas se estenderam até o interior do imóvel do Madeirão Quintão, vindo a atingir o muro de divisa com o reclamante, e foram represadas, até a altura de 92 cm.

VERIFICADA DURANTE O PERÍODO DE CHUVA  
AS BOCAS DE LOBO NÃO COMPORTAM O VOLUME DE ÁGUAS  
AS ÁGUAS DE CHUVA SE ACUMULAM, FORMANDO UMA REPRESA POR TRÁS DO MURO DO MADEIRÃO QUINTÃO

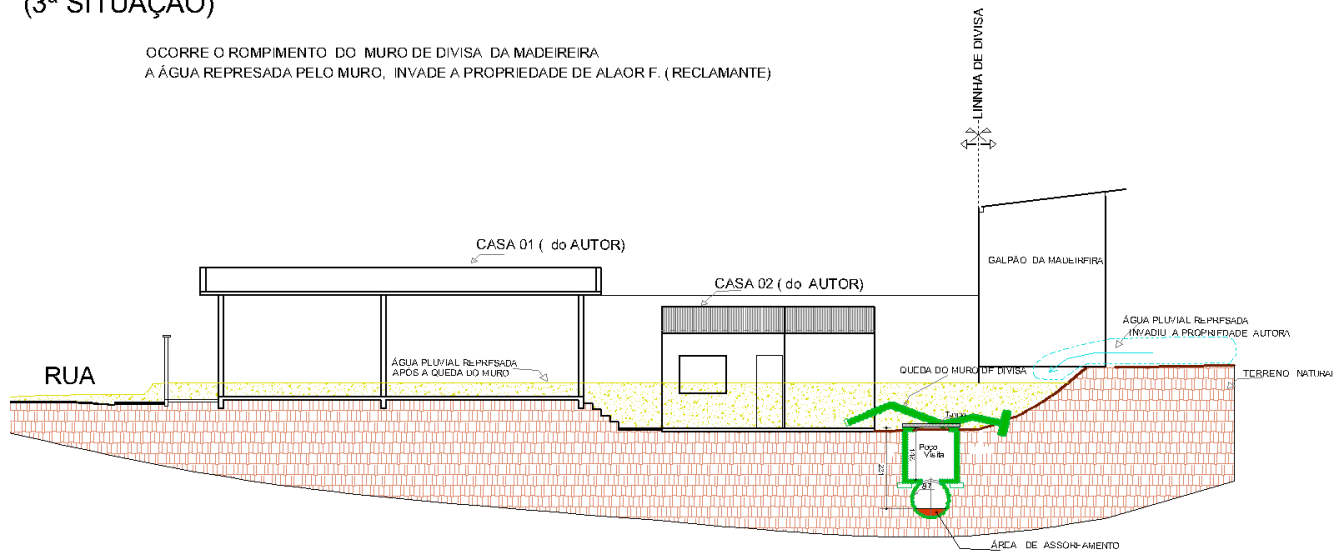
FIGURA 7 – Terceira situação, ocorre o rompimento do muro de divisa

Já a 3ª situação (FIG. 7) mostra que o muro de divisa entre os imóveis do reclamante e Madeirão Quintão desabou, em virtude de não ter suportado as condições anormais as quais este foi submetido, como cargas adicionais de empuxo e saturação do terreno de encostamento, o que permitiu que as águas represadas invadissem de uma só vez o imóvel do reclamante, provocando assim, a inundação mostrada pela área em amarelo.

OCORRE O ROMPIMENTO DO MURO DE DIVISA DA MADEIREIRA  
A ÁGUA REPRESADA PELO MURO, INVADE A PROPRIEDADE DE ALAOR F. (RECLAMANTE)

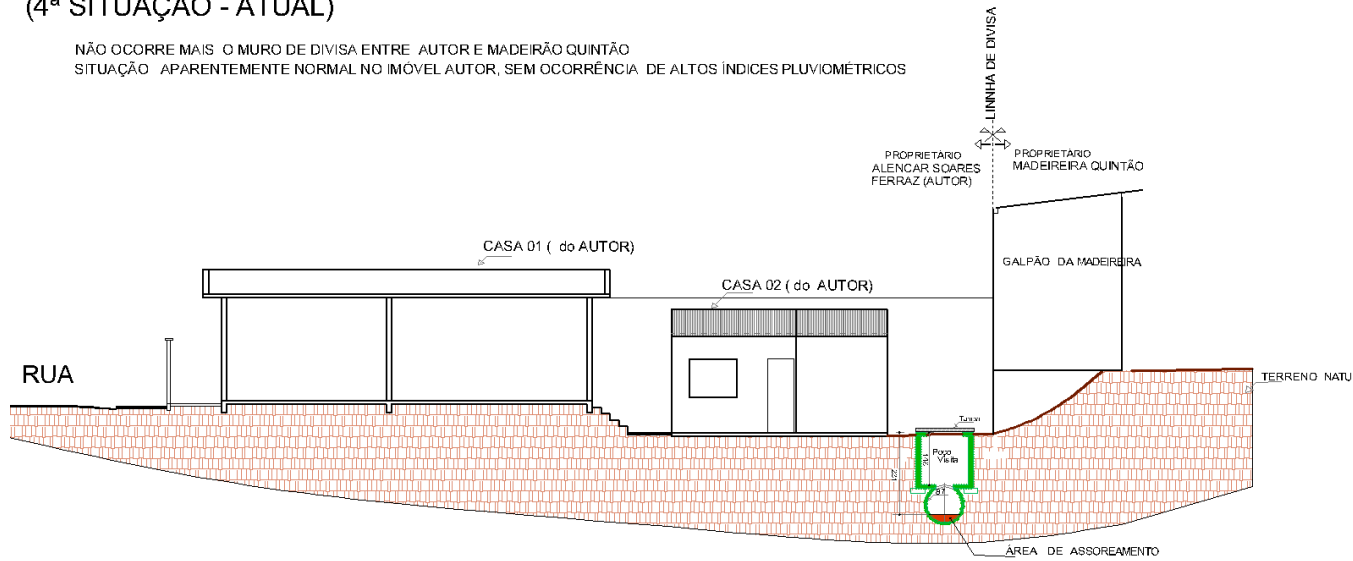
FIGURA 8 – Quarta situação, não ocorre mais o muro de divisa

De acordo com a 4ª situação (FIG 8), ocorre após o sinistro, ou situação verificada atualmente no local. Observa-se neste instante a inexistência do muro de divisa entre os imóveis.

NÃO OCORRE MAIS O MURO DE DIVISA ENTRE AUTOR E MADEIRÃO QUINTÃO  
SITUAÇÃO APARENTEMENTE NORMAL NO IMÓVEL AUTOR, SEM OCORRÊNCIA DE ALTOS ÍNDICES PLUVIOMÉTRICOS

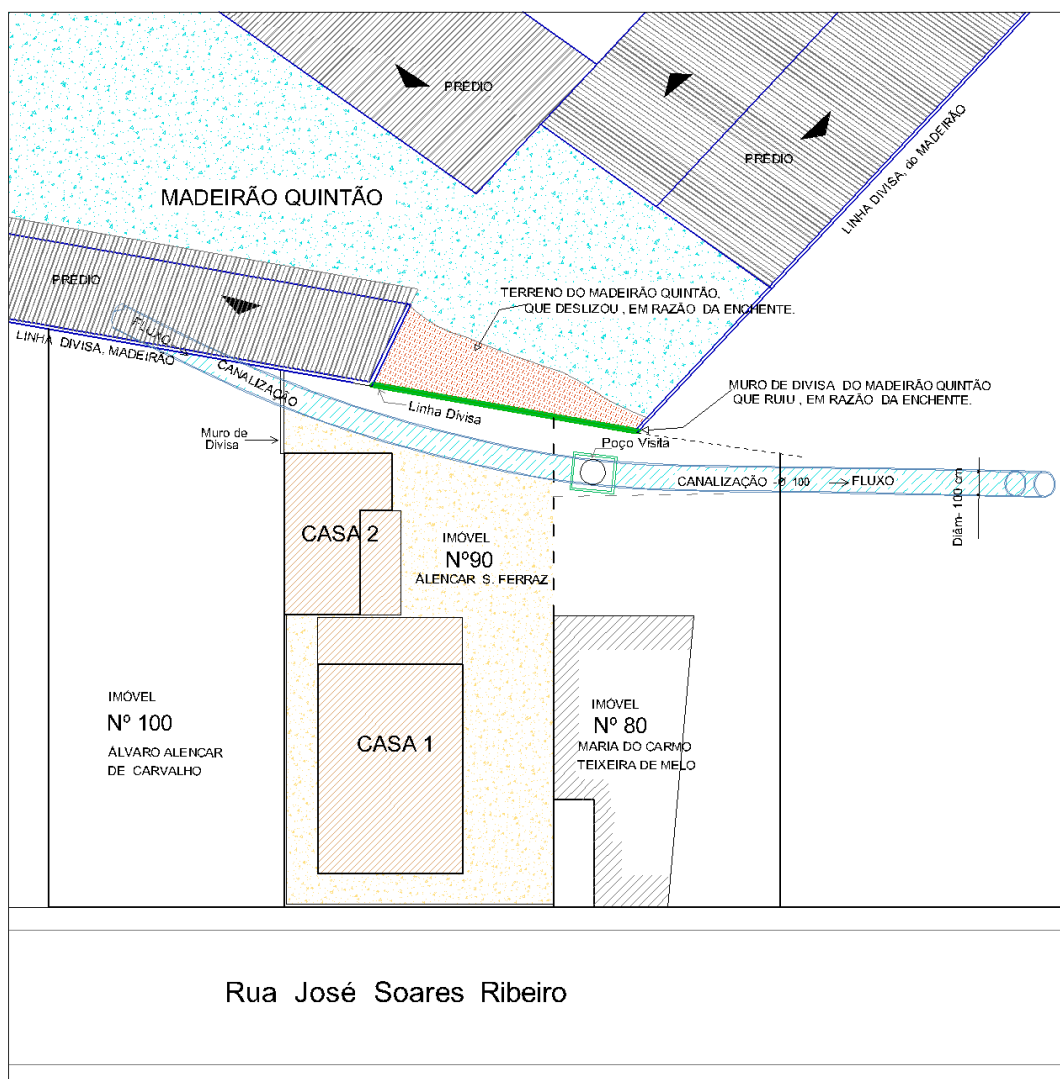
FIGURA 9 – Planta de situação local

Pela FIG. 9, pode-se certificar sobre a situação entre o imóvel do Madeirão Quintão, e os vários outros imóveis atingidos pela inundação, incluindo, entre estes, o imóvel do reclamante. Destaca-se a situação de confrontação no local do sinistro. Também em destaque está a situação ocorrida anteriormente, quando as áreas do imóvel do Madeirão são tomadas pelo alagamento das águas de enchente, que se postam por trás do muro de divisa.

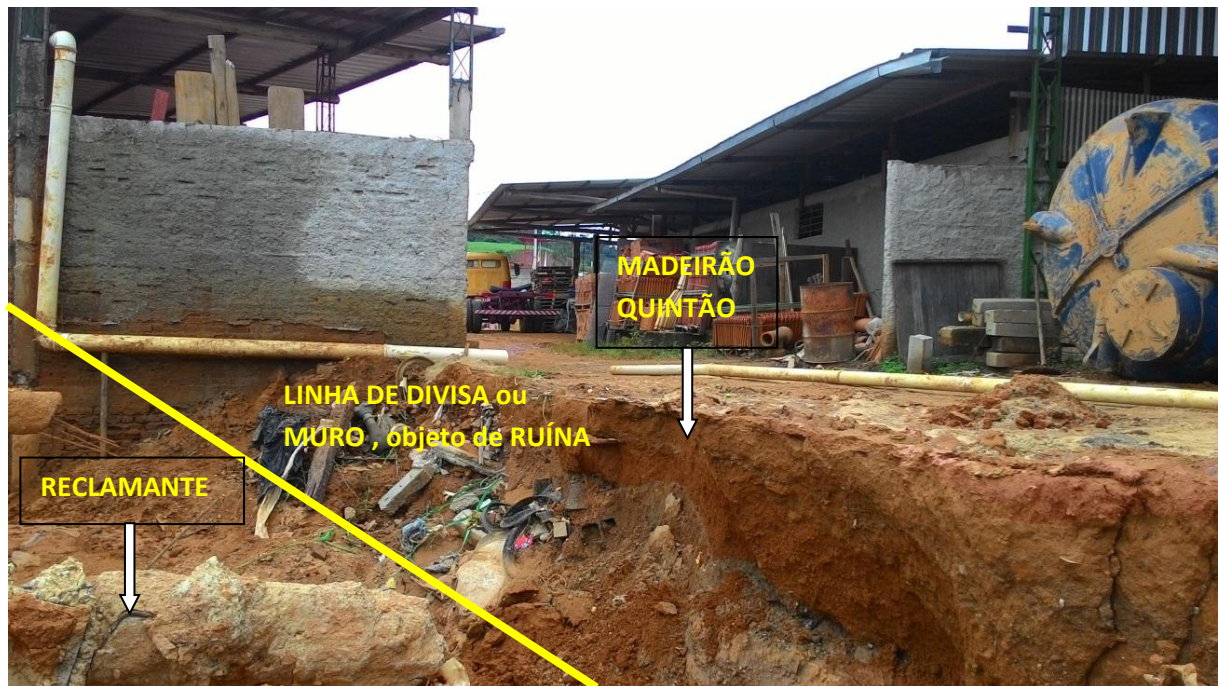
FIGURA 10 – Linha de divisa do muro em questão

Através da FIG. 10, vê-se a porção de terras no interior dos terrenos do Madeirão Quintão, que se encontrava encostado no muro de divisa que deslizou também em virtude do alagamento no local. Nota-se também a formação deste volume de terras que deslizou, com muito componente de entulho e lixo, demonstrando a fragilidade do maciço e as razões pelo seu deslizamento.
