FUNDAÇÃO PRESIDENTE ANTÔNIO CARLOS – FUPAC
FACULDADE PRESIDENTE ANTÔNIO CARLOS DE UBÁ
ENGENHARIA CIVIL

PROCESSO PRODUTIVO DE ESTACAS PRÉ-FABRICADAS DE CONCRETO
PROTENDIDO: ANÁLISE DE MANIFESTAÇÕES PATOLÓGICAS

Trabalho de Conclusão de Curso apresentado ao curso de Engenharia Civil, da Faculdade Presidente Antônio Carlos de Ubá, como requisito parcial para obtenção do título de Bacharel em Engenharia Civil.

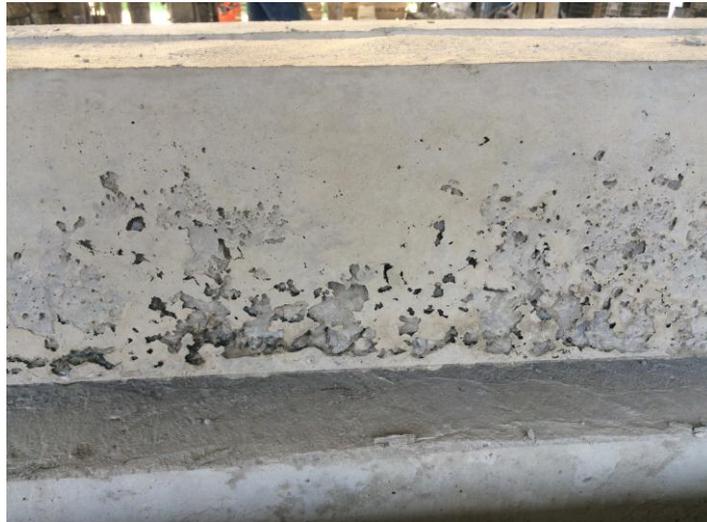
FIGURA 15 – Perda de nata

Na FIG. 15 nota-se que a perda de nata é uma patologia estética e por necessitar de acabamento gera um aumento no custo do produto final. De acordo com o GRAF. 2 é uma patologia constante e ocorre em média em 33% das peças analisadas.

Está diretamente ligada ao sistema utilizado, de forma que, qualquer diferença de nível e alinhamento entre as lâminas e o piso pode ocasionar tal patologia (GRAF. 3). Do GRAF. 3 ao GRAF. 12 serão apresentados a divisão do percentual de acordo com as seções produzidas no mês, fazendo com que das três seções analisadas em todo o período apenas duas apareçam em cada mês. Como a instalação fabril conta apenas com duas pistas de protensão, há sempre a necessidade de trocar as lâminas de acordo com a demanda de determinada seção. Com o uso, a lâmina tende a atingir o ponto de fadiga e começa a ter deformações plásticas durante o processo de protensão. Sobre a deformação que a lâmina

sofre, foi observado que independente da seção todas as lâminas têm a mesma bitola, o que faz com que a lâmina de 17cm tenha uma rigidez diferente da lâmina de 28cm.

Em relação ao piso, foi constatado que em ambas as pistas há uma diferença de nível em determinados pontos, o que contribui ainda mais pra o aparecimento da patologia. Esses fatores combinados fazem com que a cada produção os pontos de contatos apresentem variação, dificultando a implementação de um plano de ação.

Medidas mitigadoras:

- Troca das lâminas, uma vez que comecem a ter deformações plásticas;
- Adequar as bitolas de acordo com a seção produzida para que as lâminas maiores tenham uma rigidez elevada aumentando assim sua vida útil;
- Manutenção corretiva no piso para que se tenha um nivelamento e alinhamento ideal;

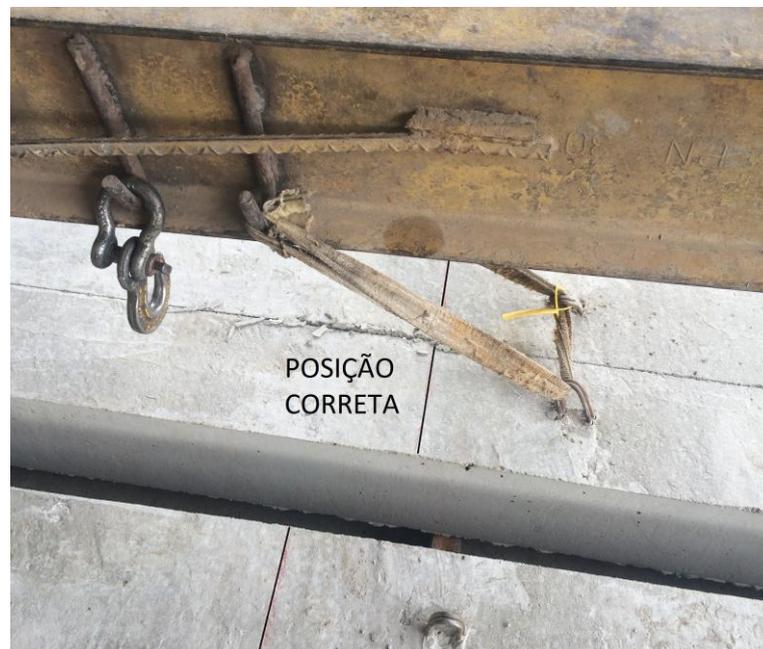
FIGURA 17 – Alça de içamento

Por ser um procedimento manual, está diretamente ligada à atenção do executor durante a colocação (FIG. 17). Combinado com a falta de atenção a utilização de gabaritos de estacas com metragens diferentes também pode ser uma das causas, mas como se vê no GRAF. 4 é uma patologia de ocorrência esporádica.

Medidas mitigadoras:

- Identificar os gabaritos de forma que não haja confusão durante a utilização;
- Cobrar maior atenção do colaborador que executa o serviço;
- Incumbir os líderes do setor de fiscalizar a execução.

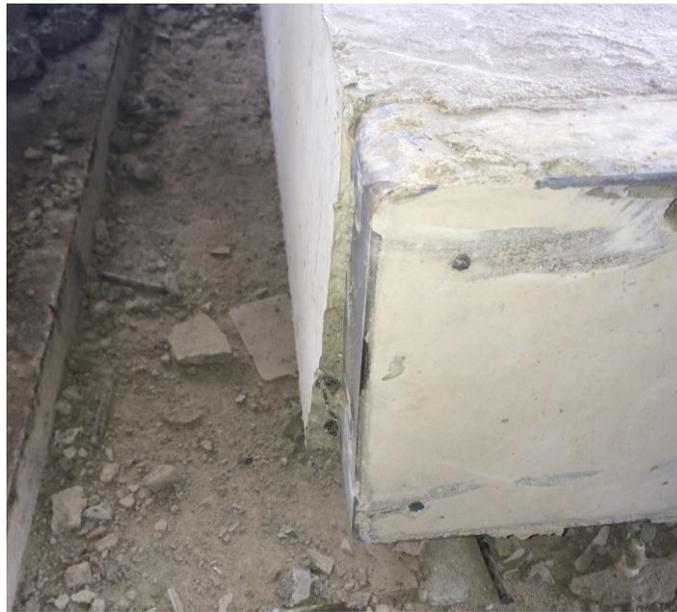
FIGURA 19 – Rebarba na cabeça da estaca

Segundo a NBR 16258 (ABNT, 2014) o excesso de concreto no anel de emenda deve ser menor ou igual a 2,5mm (FIG. 18). Essa patologia está diretamente ligada à utilização das galgas para manter as lâminas em noventa graus durante a concretagem (FIG. 9). Pode ocorrer quando a galga é retirada ainda com o concreto muito fresco ou se necessita de manutenção e não está funcionando de forma eficiente (FIG. 19). No GRAF. 5 é possível verificar que ocorreu somente na produção de estacas 17x17cm.

Medidas mitigadoras:

- Verificar se as galgas necessitam de manutenção;
- Fazer a retirada próxima do início da pega para que não haja deslocamento do concreto.

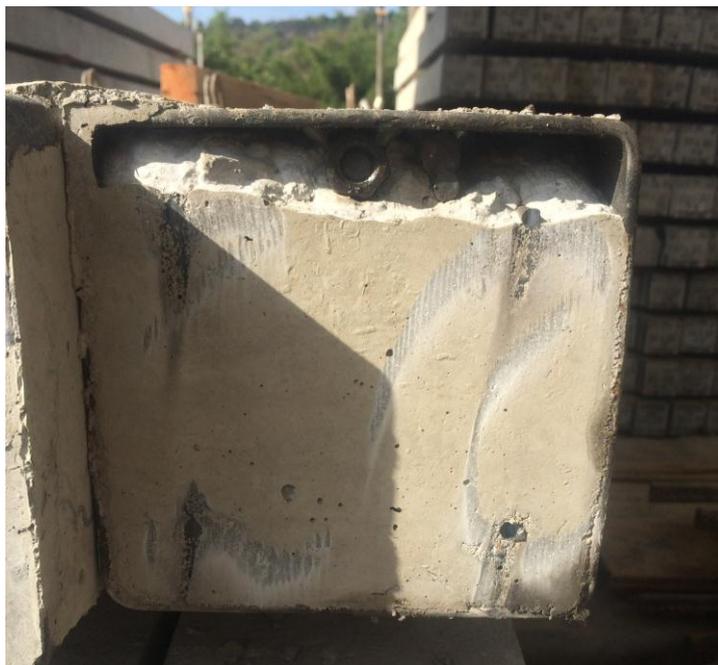
FIGURA 20 – Vazios no anel

Estacas que apresentam essa patologia não devem ser enviadas ao canteiro de obras sem a devida correção (FIG. 20). As causas podem estar relacionadas à execução, por exemplo, dificuldade de entrar com o vibrador na cabeça da estaca (FIG. 10) onde a estribagem é maior por falta de perícia do executor. Outro fator pode ser o concreto que por algum erro de execução apresente uma trabalhabilidade ruim dificultando o adensamento. De acordo com o GRAF. 6 é outra patologia com ocorrências bem pontuais.

Medidas mitigadoras:

- Realizar treinamento adequado para que não haja problemas de execução;
- Manter o concreto sob rigoroso controle de qualidade;

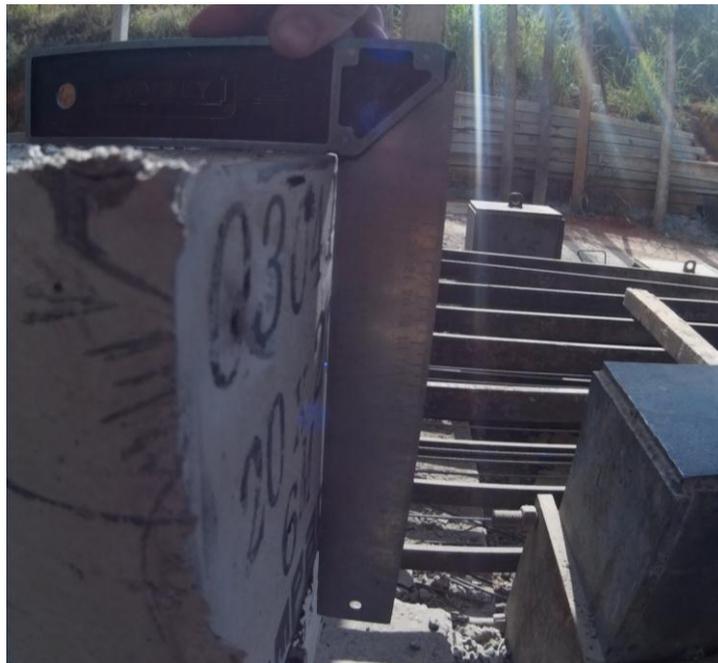
FIGURA 22 – Anel fora de esquadro

Segundo a NBR 16258 (ABNT, 2014) o desvio de geometria do anel na FIG. 22 deve ser mais ou menos 50% em relação à espessura da chapa de aço utilizada (FIG. 21). Mesmo com a conferência do esquadro do anel mostrado na FIG. 8 antes da concretagem, essa patologia se mantém constante e aparece em média em aproximadamente 49% das peças inspecionadas de acordo com o GRAF. 2. O GRAF. 7 mostra que a ocorrência é aproximadamente a mesma, independente da seção fabricada e está relacionada à execução e aos equipamentos utilizados.

Em relação à execução, pode ser pela vibração excessiva na cabeça da estaca e provocar o deslocamento do anel. Juntamente com o processo de adensamento percebe-se a possibilidade de os gabaritos utilizados na fixação do anel apresentarem problemas de fixação e rigidez. Esse tipo de patologia necessita de uma atenção maior, pois implica diretamente a utilização do elemento durante o processo de cravação. Tais estacas têm sua aplicabilidade reduzida, pois devem ser utilizadas como primeiro elemento, onde-se crava a extremidade com o anel fora de esquadro primeiro. É possível fazer emendas em peças com o anel fora de esquadro, mas isso demanda tempo e habilidade do cravador o que se torna um problema, sem falar na distribuição de cargas que ocorrerá de maneira totalmente irregular.

Medidas mitigadoras:

- Realizar manutenção periódica e substituição dos gabaritos deteriorados;
- Realizar treinamento adequado para que não haja problemas de execução;
- Trocar o sistema de fixação dos anéis por peças mais robustas e rígidas

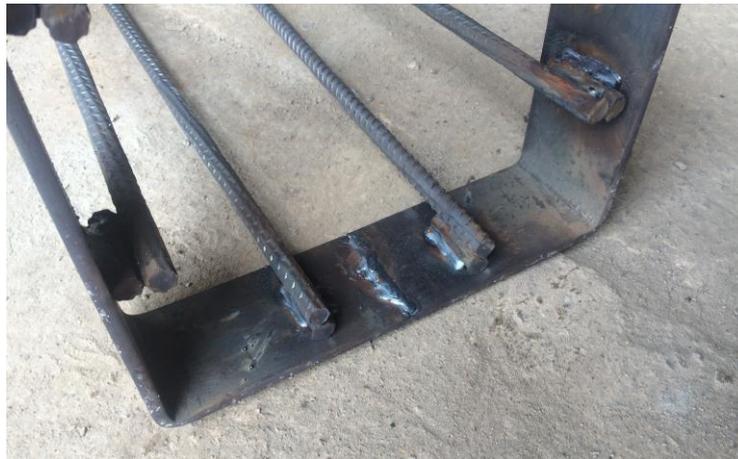
FIGURA 23 – Arranque do anel

De acordo com o projeto cada estaca tem os anéis e arranques dimensionados para resistirem aos esforços de cravação. No caso de um desses arranques se soltarem dentro da pista após a protensão, essa estaca está comprometida no que diz respeito ao impacto do martelo e a dissipação de energia através do concreto (FIG. 23). Dessa forma, deve-se utilizar somente uma peça por ponto e a extremidade com a patologia deve ser colocada para baixo no momento da cravação. Estacas com essa utilização recebem a nomenclatura de primeiro elemento.

Conforme os dados do GRAF. 2 é uma patologia com ocorrência pontual e representa em média menos de 0,5% de todas as patologias. Sua ocorrência está diretamente ligada ao processo de soldagem, principalmente por erros de execução, seja por falta de experiência do soldador ou por problemas com o equipamento de solda (GRAF. 8). A realização de inspeção por amostragem também pode deixar que alguma peça com problema vá para a montagem. Em relação ao aço que é um material extremamente controlado, dificilmente haverá problemas.

Medidas mitigadoras:

- Verificar os materiais utilizados no que diz respeito à soldabilidade;
- Realizar treinamento adequado para que não haja problemas de execução;

- Realizar inspeção em 100% dos anéis antes da montagem da pista e quando for por amostragem instruir para que se observe a qualidade da solda durante todo o processo de montagem da pista.

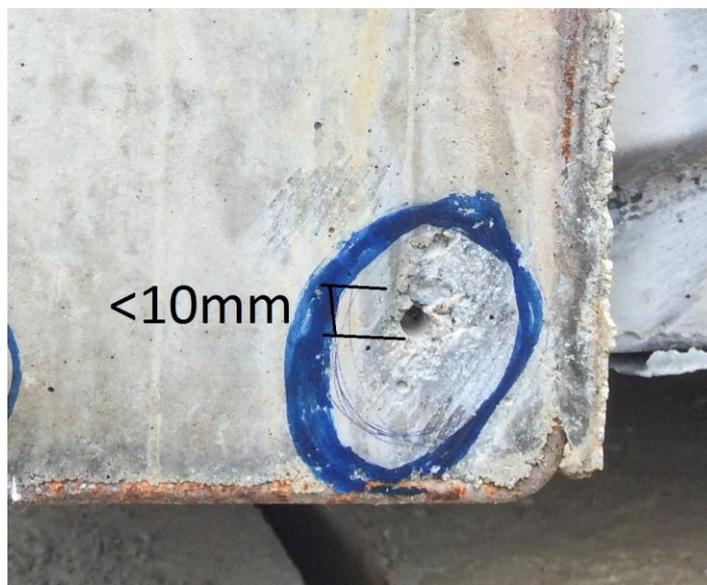
FIGURA 24 – Fio rompido

O aparecimento dessa patologia foi sazonal, ocorreu devido a um problema na unidade hidráulica responsável pela desprotensão (FIG. 24). É possível observar no GRAF. 2

que no mês de julho quando ocorreu o problema, o percentual foi quase de 3%, no mês seguinte há um pico de mais de 17% e em setembro voltou a cair chegando a 1,5% com o retorno do equipamento da manutenção. No GRAF. 9 fica visível que a patologia independe do tipo de seção fabricada e que as estacas 28x28cm tiveram sua produção iniciada após o conserto do sistema hidráulico.

Uma vez que não era possível realizar o procedimento correto, os fios foram cortados ainda com tensão e como as lâminas também sofrem protensão os últimos fios a serem cortados suportavam toda a carga da pista que era transmitida através do atrito entre as lâminas e as estacas e conseqüentemente, havia a ruptura.

Apesar de parecer algo mais grave, essas peças passam por um acompanhamento verificando se não houve escorregamento do fio e posteriormente são liberadas para a cravação.

Medidas mitigadoras:

- Evitar a ruptura dos fios sem realizar o procedimento de desprotensão;
- Manter o equipamento em bom estado de funcionamento realizando manutenções preventivas;
- Manter peças de reposição em estoque;
- Investir em um sistema de desprotensão reserva.

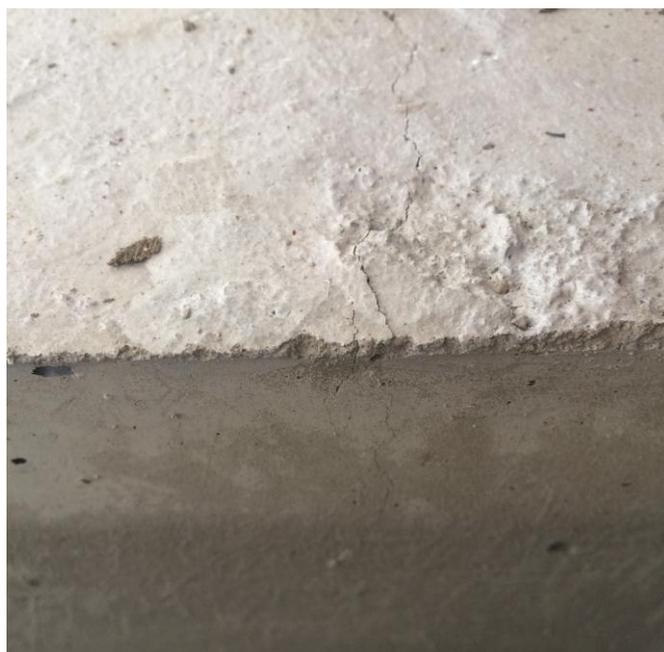
FIGURA 26 – Trincas

A NBR 16258 (ABNT, 2014) especifica como fissuras aberturas de até 1mm e acima disso como trincas. No caso observado, em específico, a patologia é caracterizada como trinca e é classificada como de erro de execução no relatório de inspeção (FIG. 26). Durante o processo de desforma a estaca não pode sofrer momentos provocados por esforços provenientes de içamento inclinado, muito provavelmente por falta de atenção ou experiência do executor (FIG. 14). Isso reflete diretamente no resultado mostrado no GRAF. 11 que mostra a patologia como ocorrência esporádica.

Outras causas possíveis para trincas são: falta de estribos para combater os esforços cortantes, problemas de protensão relacionados ao concreto e armadura ativa, estocagem incorreta com apoios (FIG. 16) fora da posição ideal.

Medidas mitigadoras:

- Promover treinamentos e conscientizar o colaborador da importância de realizar tal procedimento da maneira correta;
- Realizar acompanhamento junto ao inspetor de qualidade para que o colaborador inexperiente não cometa tal erro tanto no manuseio quanto na estocagem.

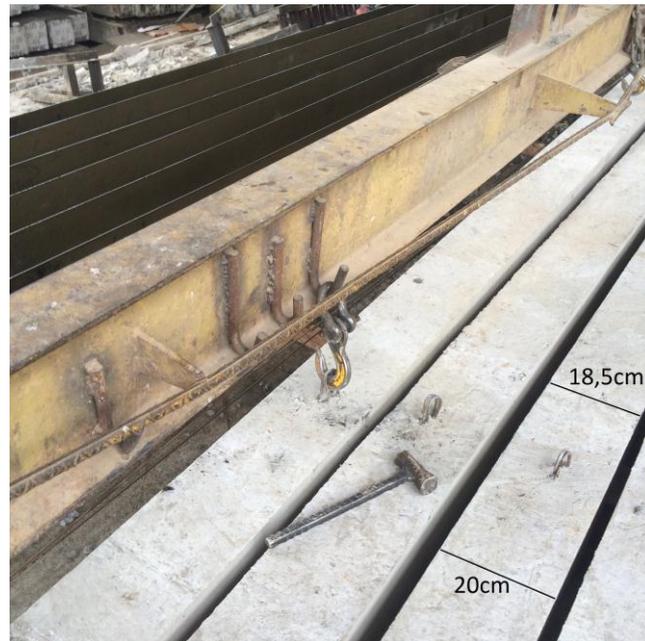
FIGURA 27 – Perda de seção

A seção do elemento de fundação está diretamente ligada à sua resistência a compressão. De acordo com a NBR 16258 (ABNT, 2014) a variação de seção deve ser de mais ou menos 3% do valor nominal, ou seja, se a estaca apresenta alguma variação principalmente, para menos ela será refugada. Essa patologia está ligada à qualidade em que encontram as lâminas em relação às deformações e às galgas responsáveis pela estabilidade da pista durante a concretagem.

Medidas mitigadoras:

- Troca das lâminas, uma vez que comecem a ter deformações plásticas;
- Adequar as bitolas de acordo com a seção produzida para que as lâminas maiores tenham uma rigidez elevada aumentando assim sua vida útil;
- Verificar se as galgas necessitam de manutenção;
- Acompanhar durante a concretagem se há alguma falha em relação à fixação da galga na lâmina.
