**ATIVIDADES AMBIENTAIS DA EMPRESA
C.N.A.
CONSULTORES E ASSOCIADOS LTDA, NA REGIÃO DA ZONA DA MATA DE
MINAS GERAIS**

**Relatório de Atividades Profissionais, apresentado à
Universidade Presidente Antônio Carlos, como requisito
acadêmico de conclusão de curso para obtenção do grau
de Tecnólogo em Meio Ambiente.**

Auditoria do Sistema de Tratamento, Adução, Armazenamento e Distribuição de Água Potável do Município de Muriaé (com emissão de Diagnóstico):

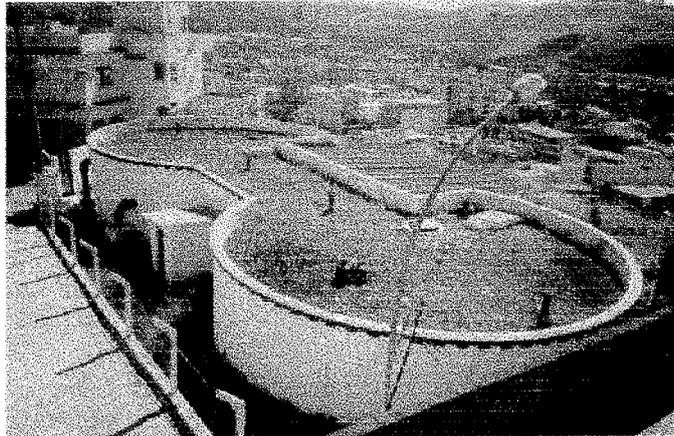
Foto 1 RES. GASPAR
(péssimo estado de segurança, cerca aberta, escada baixa)

Relacionadas todas essas situações, aconselhamos o órgão a enquadrar os reservatórios nas normas ABNT e Port. 1469, art. 9º, II - a..

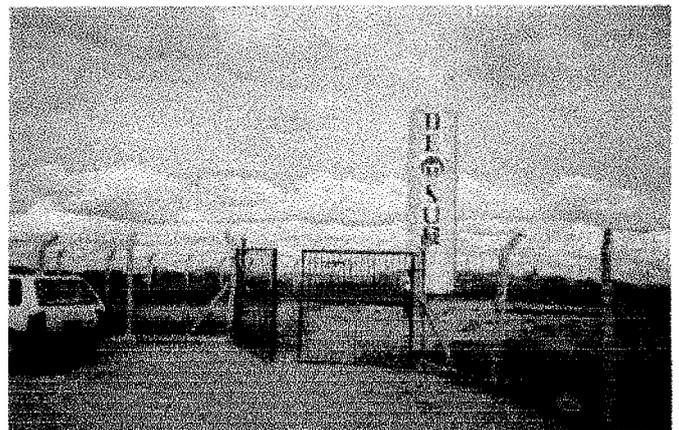
Foto 2

**RESERVATÓRIO. CARDOSO DE
MELO**
(péssimo estado de segurança, não
cercado, escada baixa, mal fechado)

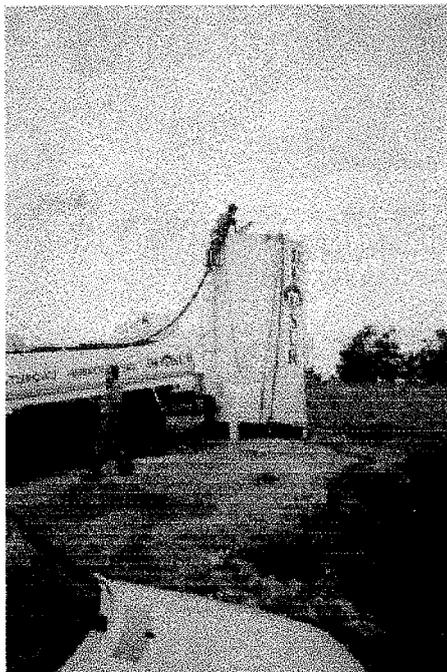
FOTO 3 RES. SÃO JOAQUIM
(péssimo estado de segurança, cerca aberta, escada baixa)

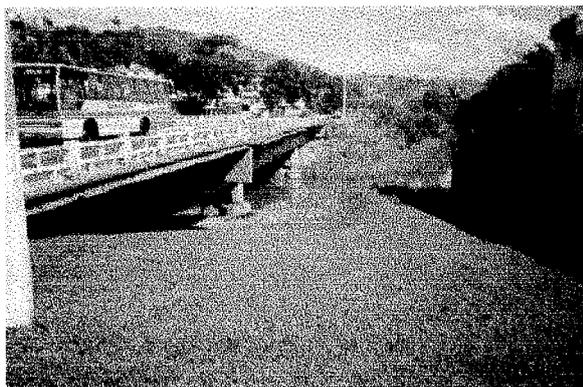
FOTO 5
BR 116 (próximo Equipam. Paulo Muglia) Em um determinado ponto, algumas abraçadeiras romperam, colocando em risco a rede.

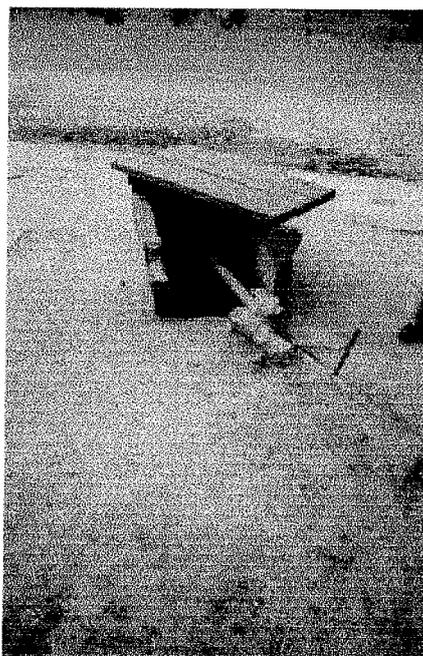
FOTOS 8

No bairro Aeroporto, um sistema tipo Booster recebe água da ETA da Gávea, recalcando para o abastecimento da parte alta do Gaspar. O Sistema está sujeito a sério de risco de contaminação.

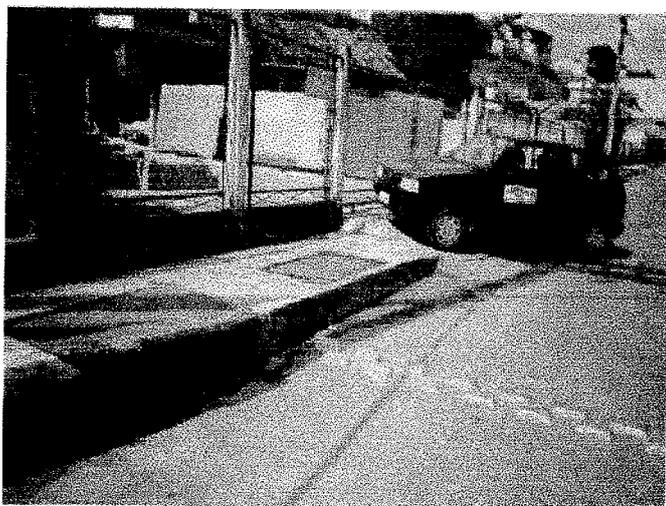
FOTO 9

Bairro João XXIII

Há um Booster próximo a uma boca de lobo e sob uma calçada. A câmara que comporta o Booster possui uma tubulação de esgotamento para a citada boca de lobo. Em dias de fortes chuvas, há retorno para a câmara.

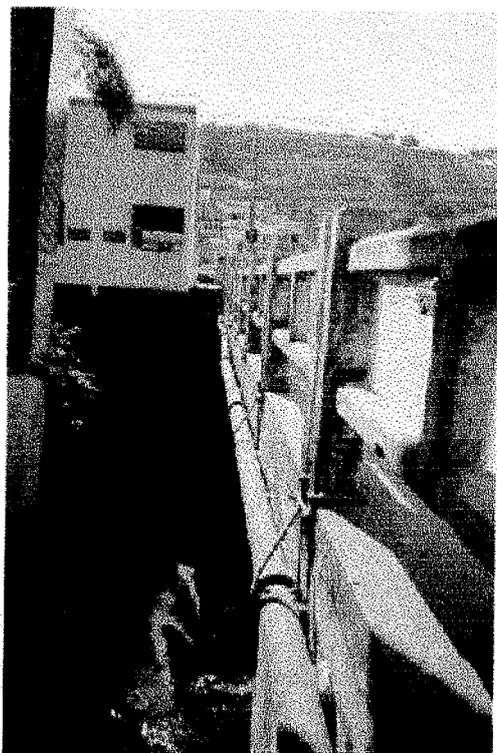
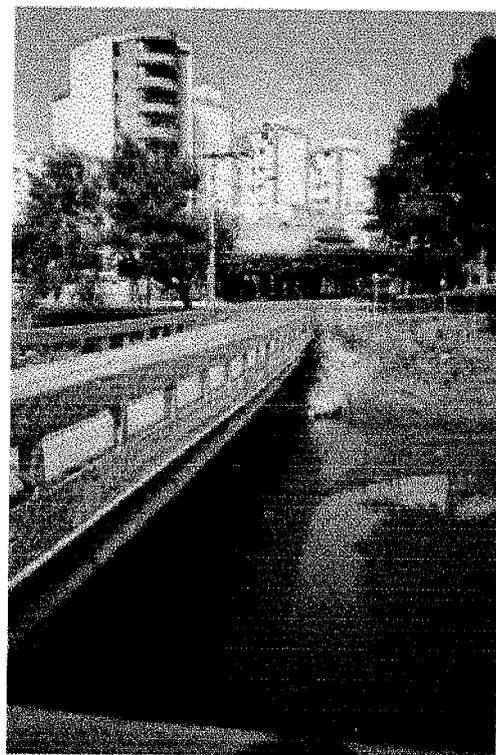
**FOTOS
10 e 11**

Aqui temos uma amostra do perfeito estado de instalação de uma rede, em caso de travessia de um curso d'água. Abraçadeiras bem afixadas e com pequenos espaçamentos.
