**CENTRO UNIVERSITÁRIO PRESIDENTE ANTÔNIO CARLOS
UNIPAC BARBACENA
ENGENHARIA CIVIL**

**COLAPSO ESTRUTURAL DE EDIFÍCIOS EM CONCRETO ARMADO:
UMA ASSOCIAÇÃO ENTRE SOBRECARGAS E PATOLOGIAS**

Trabalho de Conclusão de Curso apresentado ao curso de Engenharia Civil do Centro Universitário Presidente Antônio Carlos – UNIPAC Barbacena, como requisito parcial para obtenção do título de Bacharel em Engenharia Civil.

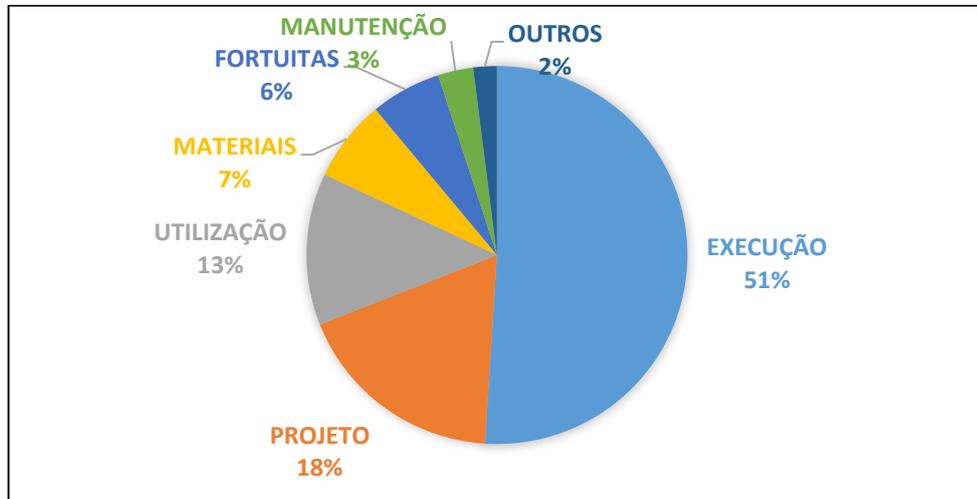
Figura 1 – Distribuição das incidências e origens de manifestações patológicas

concreto armado, concentrando 51% dos casos. Na FIG. 1 é apresentada a distribuição detalhada das incidências e origens das patologias.

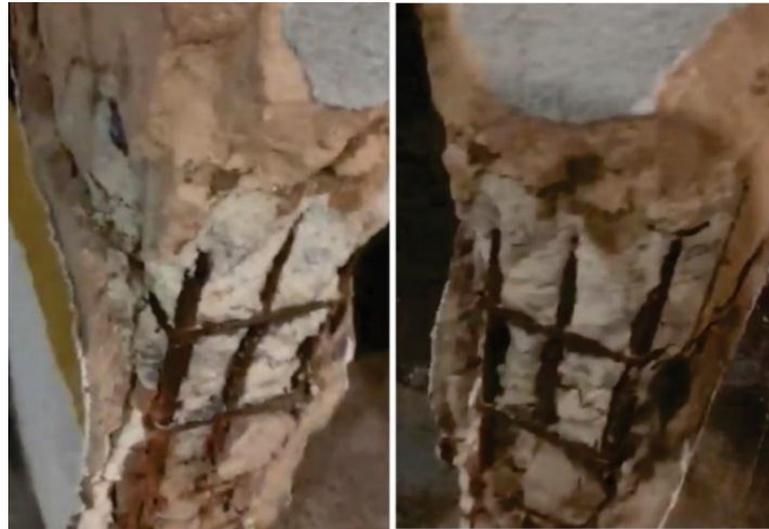
Figura 3 – Armaduras expostas dos pilares

Conforme mencionado anteriormente, o edifício encontrava-se em situação estrutural precária e sem manutenção. Apresentava diversas patologias, como trincas, pilares com armaduras expostas e em alto nível de corrosão, como mostrado na FIG. 3. Além disso, ele não possuía os certificados de vistorias, que atestassem sua manutenção estrutural.

Segundo Tavares (2019), era possível observar nitidamente que um recobrimento do aço estrutural havia sido feito em alguns pilares por meio da aplicação de uma camada de emboço, que não serve como material estrutural. O autor afirma ainda que tais pilares já tinham sofrido intervenções anteriores, onde o aço oxidado não passou por um tratamento adequado para cumprir a sua função naquele sistema estrutural. A FIG. 3, mostrada anteriormente, apresenta a situação de um dos pilares antes do colapso.

Neste aspecto, constata-se que os responsáveis pela manutenção do Edifício Andrea negligenciaram normas essenciais para edificações em concreto armado, como a ABNT NBR 6118:2014, ao manter o aço em alto nível de corrosão e aplicar revestimento com emboço onde deveria existir concreto para resistir aos esforços de compressão, e a ABNT NBR 5674:2012 – Requisitos para o sistema de gestão de manutenção, que trata de manutenções habitacionais, bem como outras normas mencionadas no item 2.1.4.1.3. A empresa e o prestador de serviços contratados para a manutenção que ocorria no edifício no dia do desabamento, por sua vez, descumpriram as exigências da norma ABNT NBR 16280 – Reformas em edificações, cujas recomendações indicam que o edifício já apresentava situação de colapso estrutural e que deveria ter sido feita a evacuação do edifício.

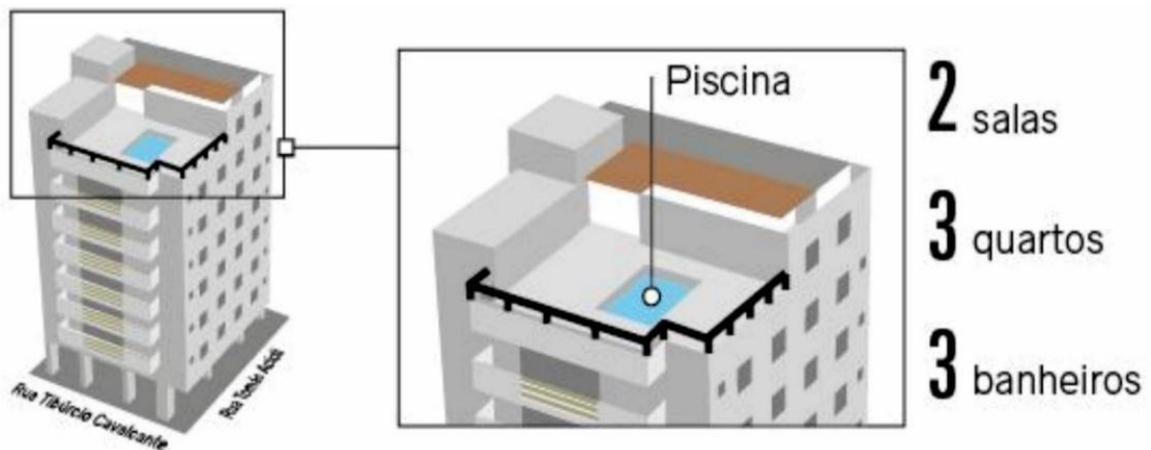
Figura 4 – Modificações na cobertura do edifício

Depois de finalizada sua construção, foi feito no Edifício Andrea um acréscimo de sobrecarga no pavimento de cobertura, conforme observado na FIG. 4, foram construídas duas salas, três quartos e três banheiros onde anteriormente era uma área aberta, sendo que a construção destes cômodos ocupou área de aproximadamente 60 m². Esta sobrecarga contribuiu para a redução do fator de segurança global da edificação. Neste aspecto, é de suma importância destacar que, para se fazer modificações na estrutura de um edifício, de maneira geral, deve-se também refazer o projeto estrutural e conferir a estabilidade estrutural da edificação, o que não ocorreu no Edifício Andrea.

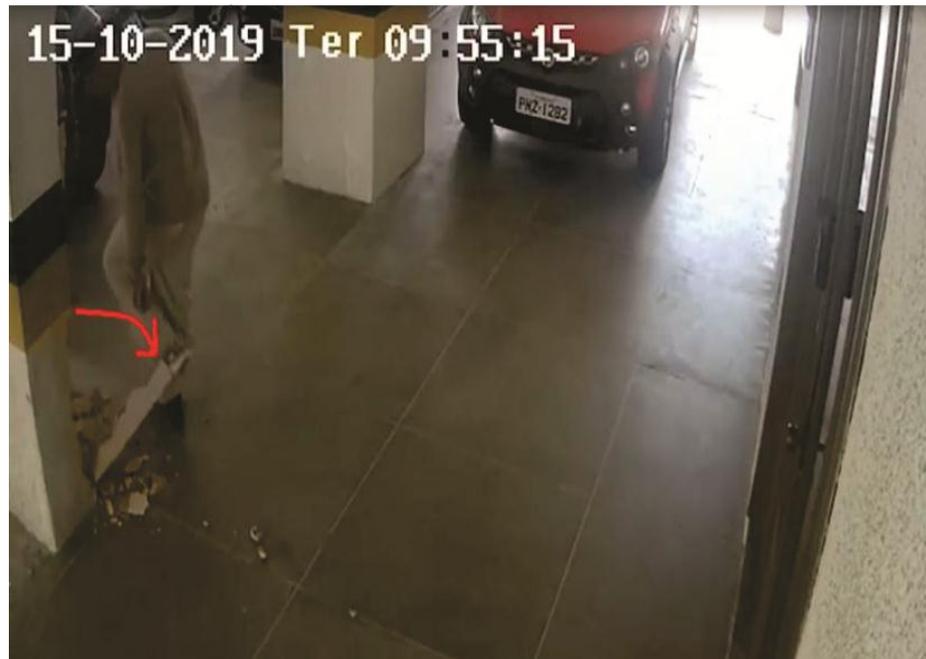
Figura 5 – Intervenção feita nos pilares

Neste edifício, erros construtivos foram constatados, pois, conforme aponta Tavares (2019), o aço dos pilares estava com altos níveis de corrosão, o que se deve ao recobrimento da armadura feito de maneira equivocada no momento de sua construção. Além disso, foi constatado também que a perda da seção dos pilares foi um dos fatores fundamentais para o desabamento, uma vez que eles tiveram sua resistência à compressão comprometida pela alteração da distribuição das cargas estruturais. Ademais, existiam tratamentos superficiais de deformação, como na execução do emboço, que apresentava falhas em toda a edificação e estava se deteriorando, conforme se observa na FIG. 5.

Ciente do estado de deterioração dos pilares, a administração do Edifício Andrea contratou uma empresa prestadora de serviços para que fosse feita a

manutenção dos elementos deteriorados. No entanto, segundo Tavares (2019), o serviço prestado não seguiu os procedimentos mínimos para evitar o colapso da edificação.
