**FACULDADE PRESIDENTE ANTÔNIO CARLOS  
DE CONSELHEIRO LAFAIETE  
CURSO DE ENGENHARIA MECÂNICA**

**ANÁLISE DE FALHA**

**TRAVAMENTO DO REDUTOR DA BOMBA D'ÁGUA DO CAMINHÃO PIPA**

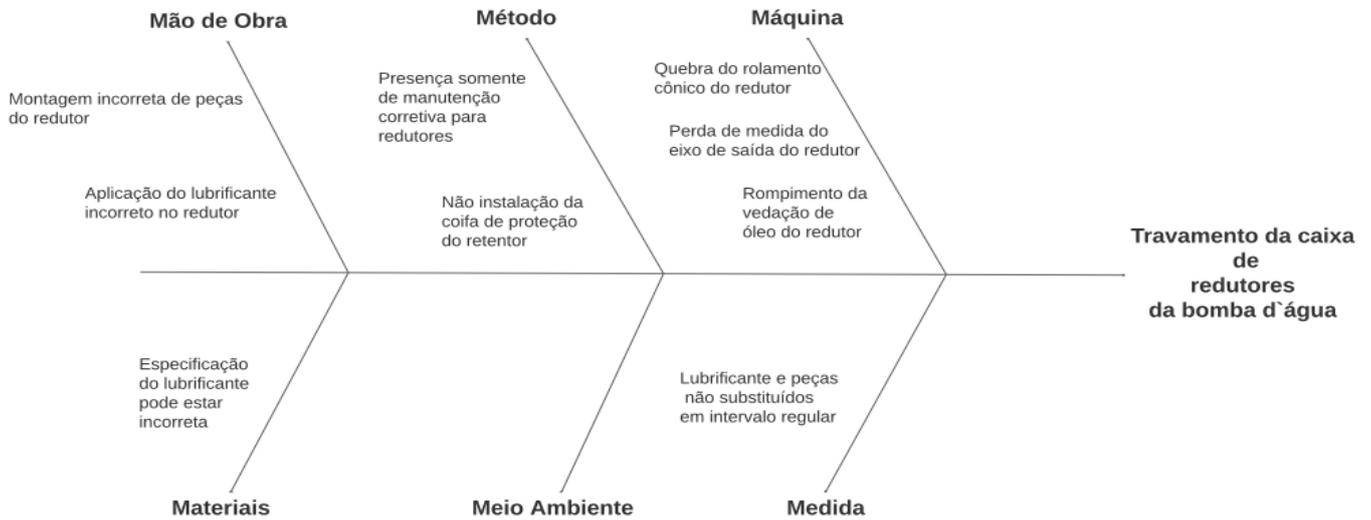
Figura 1: Diagrama de Ishikawa

Esses dados foram organizados e transmitidos para um diagrama de Ishikawa conforme Figura 1.

De posse das informações a respeito das causas raiz, como complemento da feitura do diagrama, é necessário que se apresente medidas e métodos que tem como responsabilidade a intervenção afim de evitar que novas ocorrências semelhantes venham a acontecer.

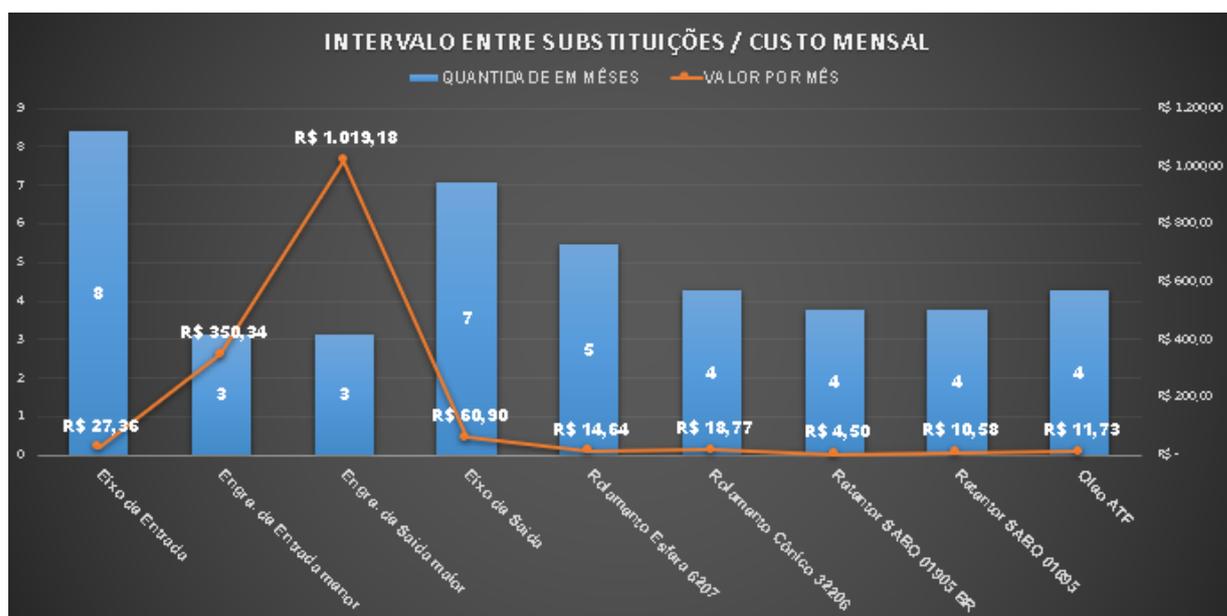
Gráfico 3: Intervalo entre substituições e custo

Através da análise do gráfico 3 a seguir, as peças que mais se envolvem nas corretivas, são as de menores preços, sendo elas, retentores de óleo, rolamentos cônicos e de esferas e óleo lubrificante, esses de acordo com Telecurso (2000) possuem grande influência em falhas dos redutores.

Foi elaborado um plano de manutenção preventiva de acordo com o plano de ação das tabelas 9 e 10, afim de promover a substituição das peças citadas antes da falha de acordo com o histórico de falhas.

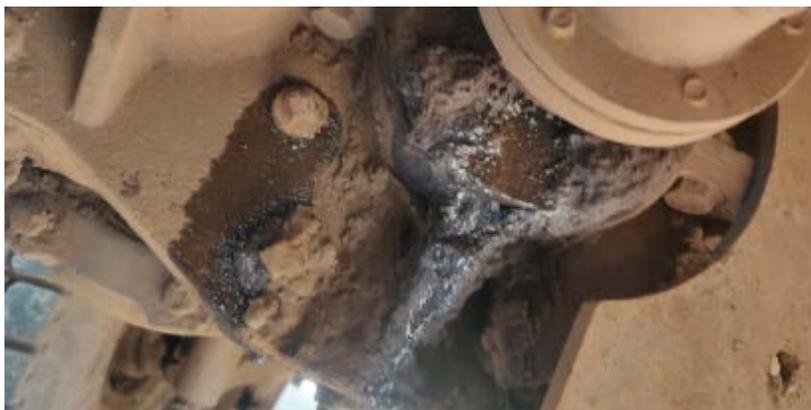
Inicialmente antes de se iniciar a desmontagem do redutor, foi identificado um vazamento na carcaça do componente ao entorno do eixo de entrada de código 2300510 no alojamento do seu retentor de código 0500066.

Figura 1: Vazamento de óleo lubrificante

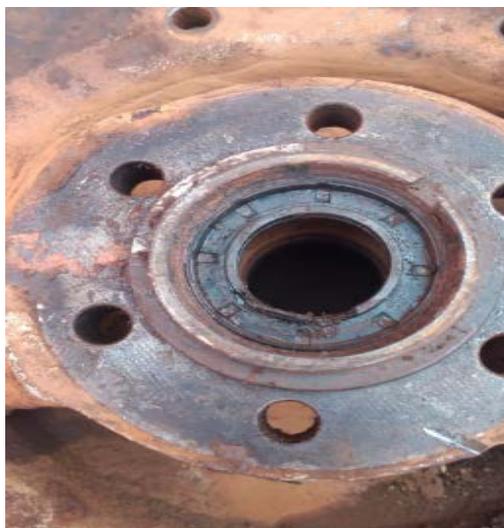
Após a desmontagem do redutor, foi identificado o motivo do vazamento, sendo esse causado pelo retentor de óleo de código 0500066 que havia sido danificado.

Figura 2: Retentor de óleo danificado

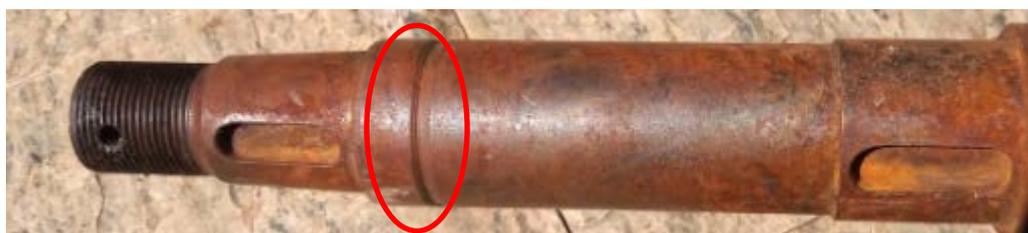
Logo em seguida da desmontagem do retentor, foi também identificado que o eixo de entrada do conjunto da caixa de redutores também havia se desgastado em todo o perímetro de contato com a vedação.

Figura 3: Eixo de entrada do redutor danificado

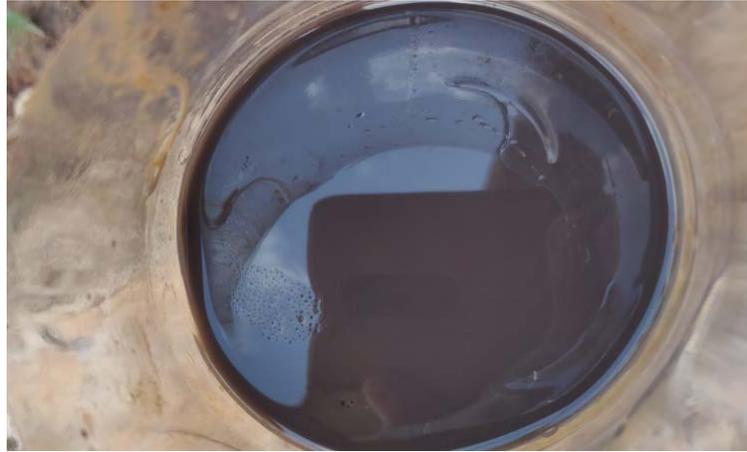
Foi também realizado a drenagem do óleo lubrificante durante o processo de desmontagem, e identificado visualmente que ele se encontrava em más condições devido à sua coloração, textura e viscosidade.

Figura 4: Aspecto do Lubrificante

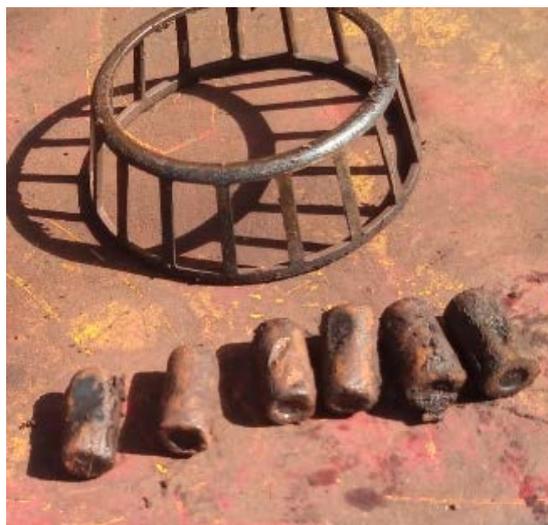
Foi também realizado a desmontagem e desacoplamento dos rolamentos cônicos do eixo de saída, e logo foi constatado que um deles havia sido totalmente danificado vindo a até mesmo ter seus rolos desprendidos de seu suporte.

Figura 7: Desgaste excessivo dos rolos do rolamento cônico

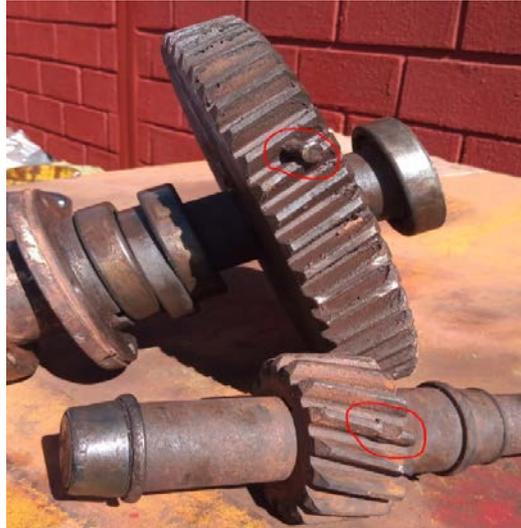
Ao ser desmontados e retirados da carcaça do redutor, os eixos ainda acoplados às engrenagens, foi notado que o rolo proveniente do rolamento cônico que havia se desprendido estava alojado em um dos dentes das engrenagens coroa e pinhão do sistema.

Figura 8: Rolo do rolamento cônico fundido na engrenagem coroa
