**FACULDADE PRESIDENTE ANTÔNIO CARLOS
DE CONSELHEIRO LAFAIETE**

ENGENHARIA MECÂNICA

**MANUTENÇÃO EM CORREIA TRANSPORTADORA:
Estudo de caso de quebra do tambor de retorno da correia**

**Conselheiro Lafaiete
2018**

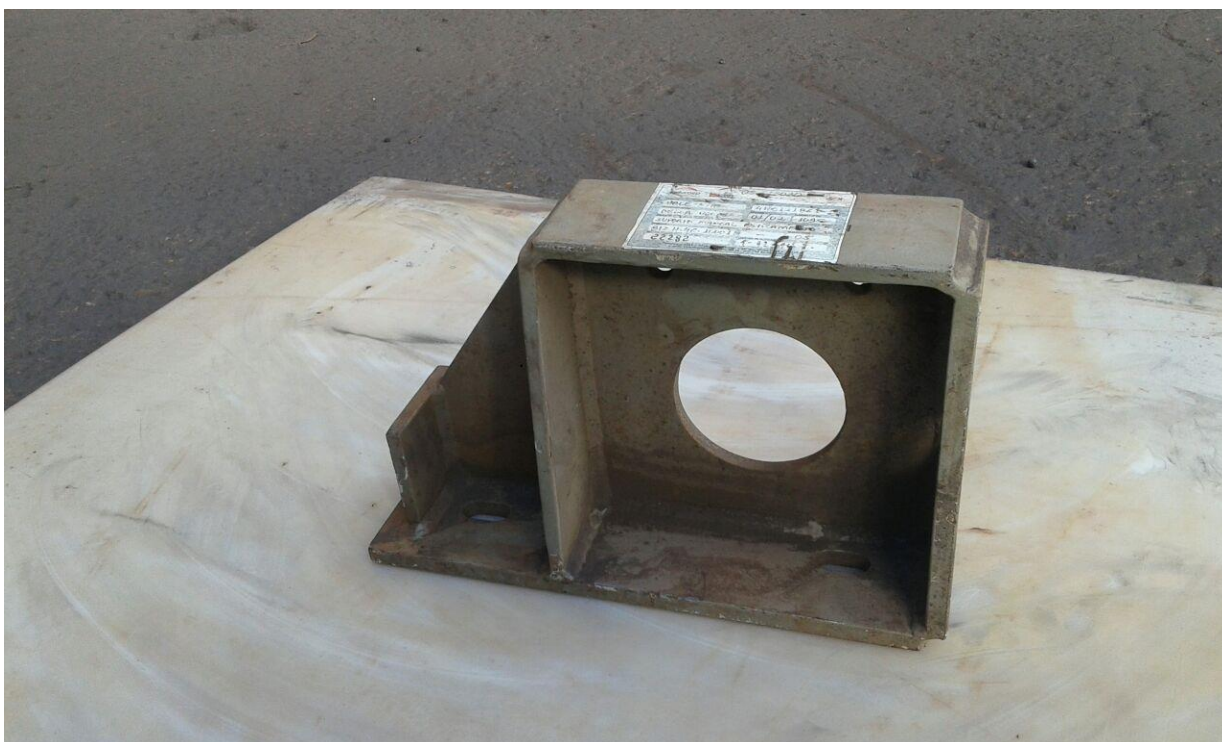
Figura 6- Mancal fixo

São elementos importantes no dimensionamento e no custo de um transportador, já que influenciam diretamente no funcionamento dos tambores e nas variáveis relacionadas às finanças. O mancal pode ser visto na Figura 6. Existe uma série de mancais para um mesmo diâmetro de eixo (ALLIS, 2014). Carreteiro e Belmiro (2006) conceituam que mancais são suportes, ou guias, de partes móveis. São elementos dos mais comuns em todas as máquinas.

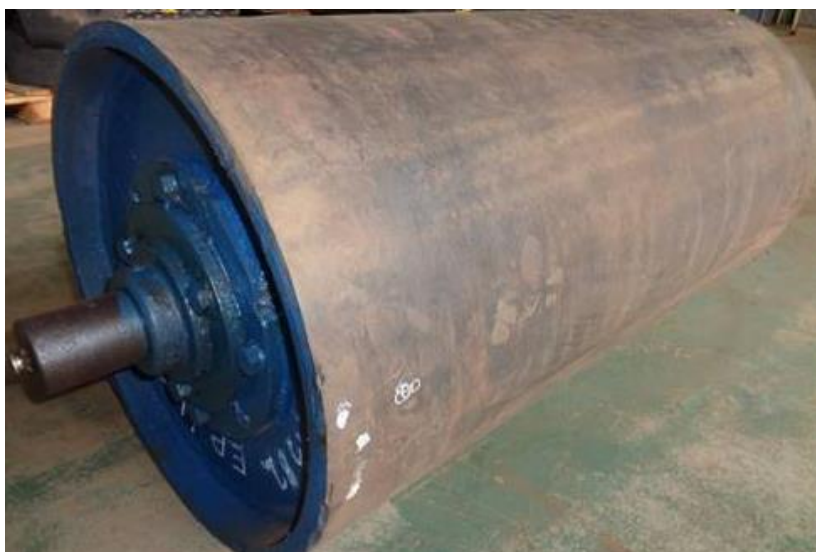
Figura 7- Tambor com revestimento liso

O revestimento liso possui revestimento de borracha sem ranhuras, conforme mostrado na Figura 4. Tal revestimento tem função de evitar deslocamento axial da correia e um desgaste prematuro do tambor. Sua maior utilização se faz no retorno da correia e desvio (STEELROOL, 2018).

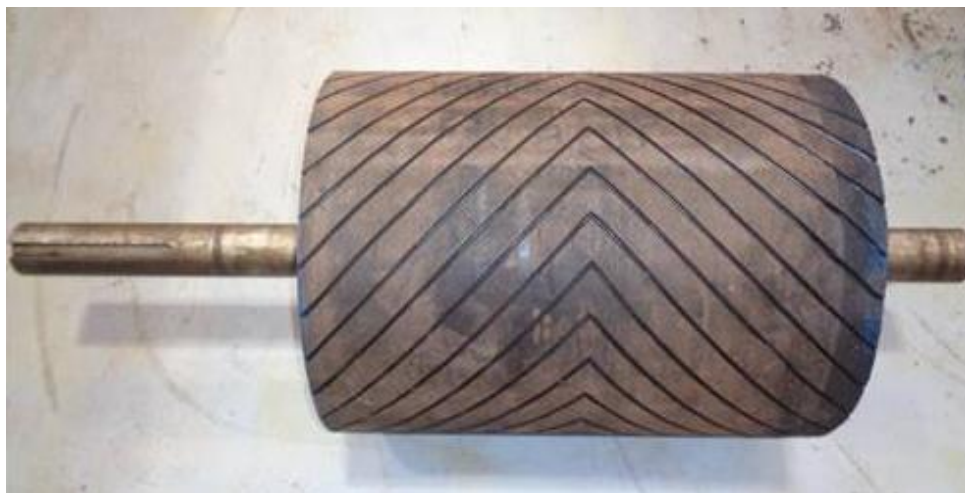
Figura 8- Tambor com revestimento tipo espinha peixe

Já o revestimento espinha de peixe possui revestimento de borracha com formato similar a espinhas de peixe, por isso seu nome. Ele é evidenciado através da Figura 5. Esse revestimento tem função de aumentar a aderência da superfície de contato da correia com o tambor. Sua maior utilização se faz no acionamento da correia (STEELROOL, 2018).

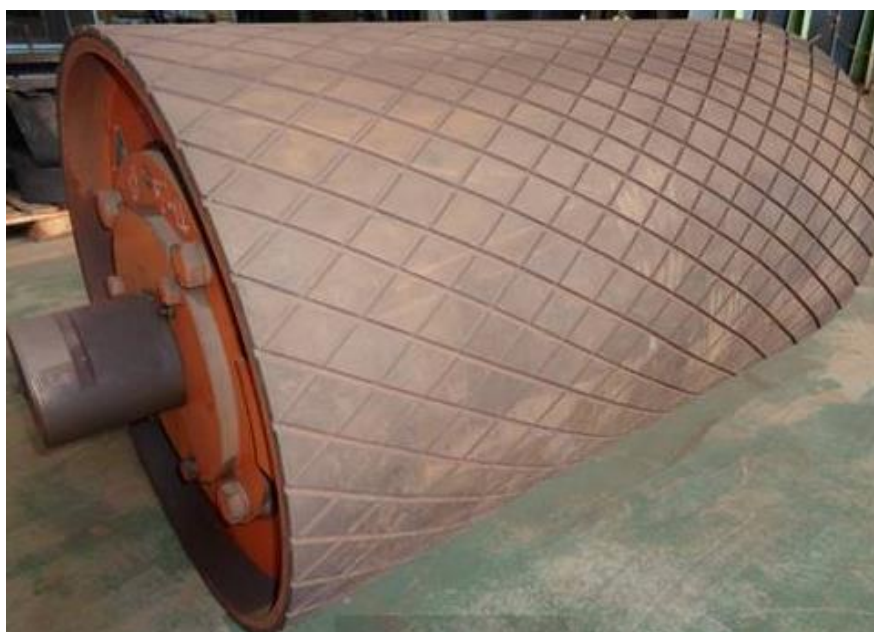
Figura 9- Tambor com revestimento tipo diamante

O revestimento diamante, mostrado na Figura 6, possui revestimento de borracha com formato similar a diamantes. Sua função e utilização são similares ao tambor espinha de peixe (STEELROOL, 2018).

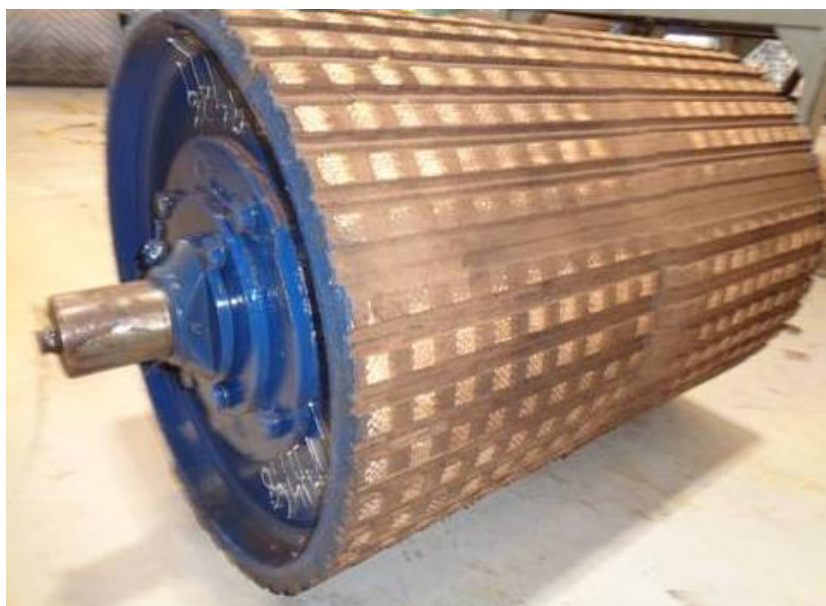
Figura 10- Tambor com revestimento de pastilha de cerâmica

Como características, o revestimento com pastilhas de cerâmica é constituído por borracha vulcanizada e pastilhas de cerâmica, como pode ser observado na Figura 7. A borracha reveste o corpo do tambor e as pastilhas, que por sua vez, ficam em contato direto com a correia, prolongando a vida do tambor em decorrência do baixo fator de desgaste da cerâmica. São utilizados no acionamento de correia, onde a pressão exercida supera a resistência de revestimentos convencionais. Independente do revestimento do tambor, sempre é importante realizar manutenção em todo o conjunto que constitui um TC (STEELROOL, 2018).

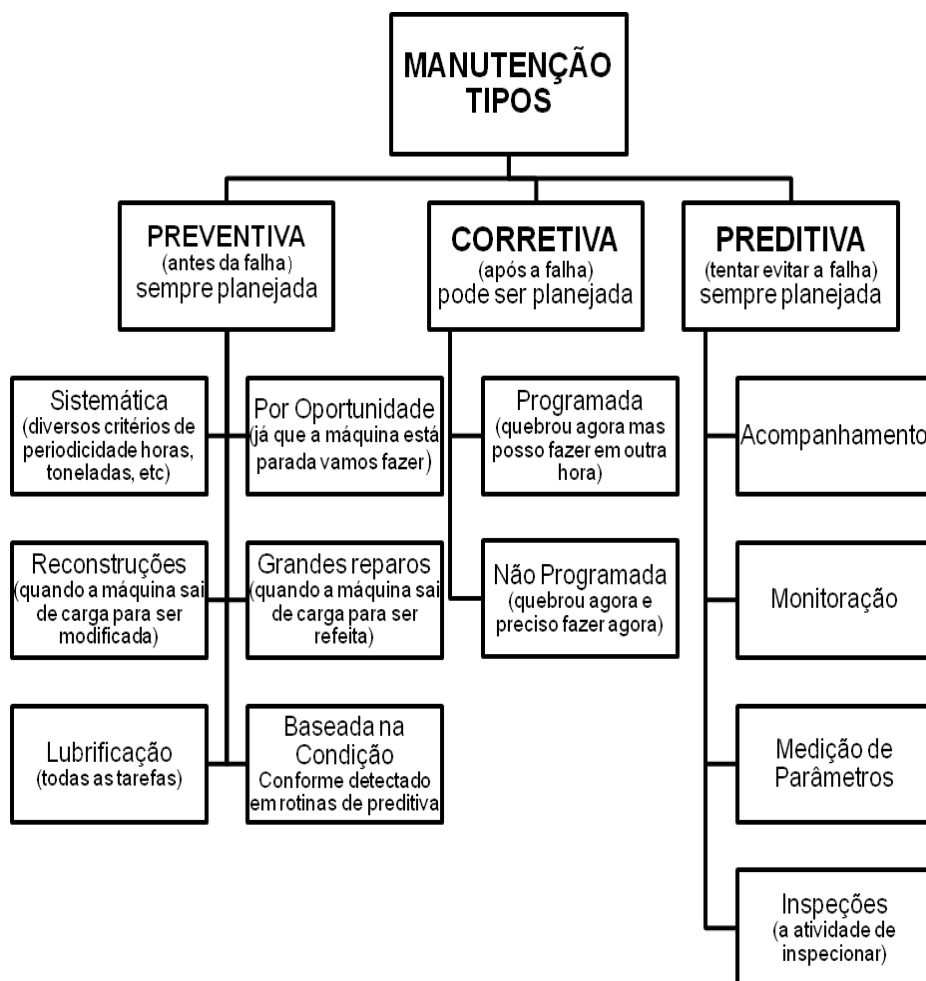
Figura 11- Organograma das manutenções

A seguir, será mostrado na Figura 11 um organograma para melhor entendimento e visualização dos tipos de manutenção, sendo que entre eles estão apresentadas as diversas atividades relacionadas à preditiva. Outras definições pertinentes ao tema, como componentes, conjuntos, entre outras, serão melhor explicadas adiante.

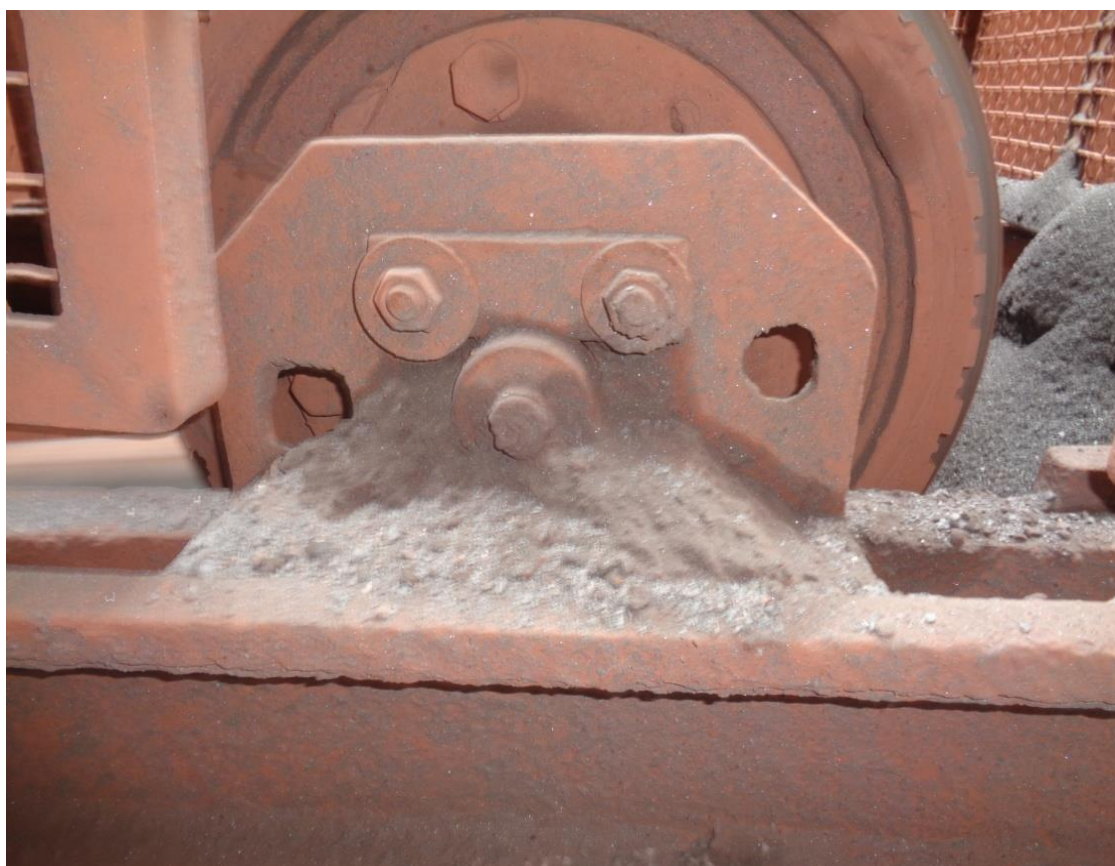
Figura 16 – Montagem do mancal fixo com chaveta no eixo

Também como peculiaridade, a montagem e fixação do tambor na estrutura do TC é montada em seu eixo um mancal denominado fixo, com chaveta conforme e ilustrado a Figura 16. Com isso eixo permanece em posição estática, o anel interno do rolamento fica em posição estacionária devido ao ajuste com folga do rolamento no eixo, e anel o externo com rotação proveniente do ajuste com interferência entre a caixa do mancal e o anel externo do rolamento.

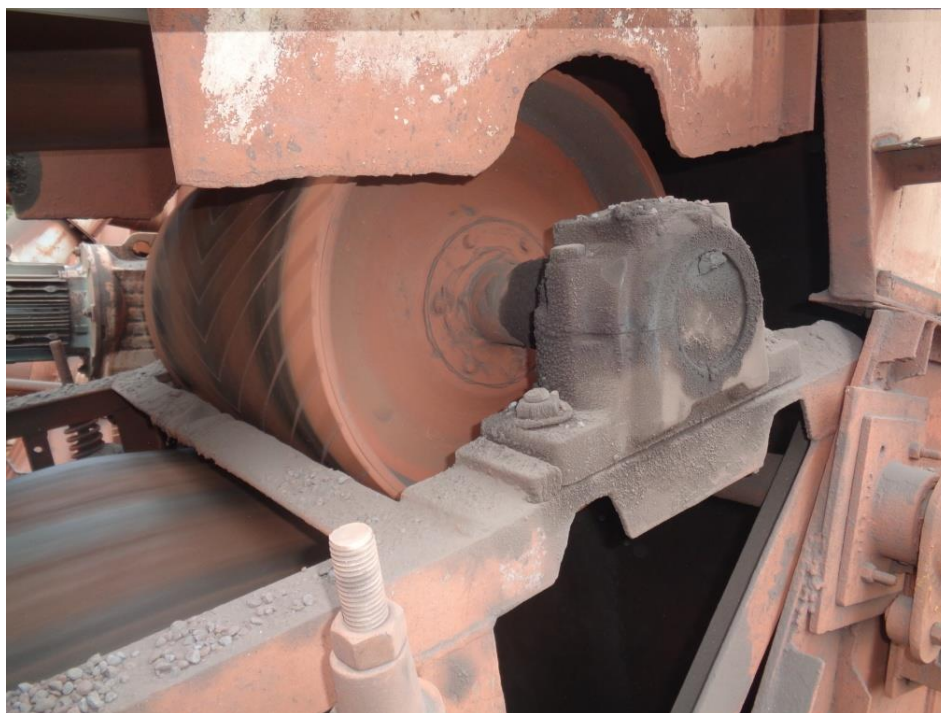
Figura 17 – Montagem do mancal de rolamento externo

Já nos tambores conhecidos como de mancais de rolamento externo da Figura 17, cuja aplicação se dá no acionamento, retorno, tensionamento e dobra. A carga fica em posição contrária à do mancal fixo, pois o eixo e o anel interno encontram-se em rotação devido a montagem da bucha de fixação no eixo e ajuste desta no anel interno do rolamento. O anel externo permanece em posição estacionária.

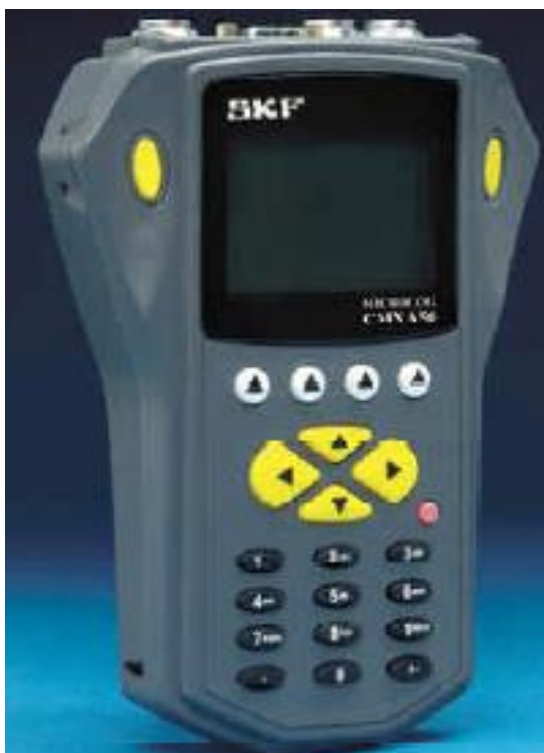
Figura 18 – Coletor de dados portátil

O instrumento utilizado para a coleta desses dados é o Microlog CMXA 50, que pode ser visto na Figura 18. Esse analisador é uma ferramenta de análise e coleta de dados rica em recursos e fácil de operar.

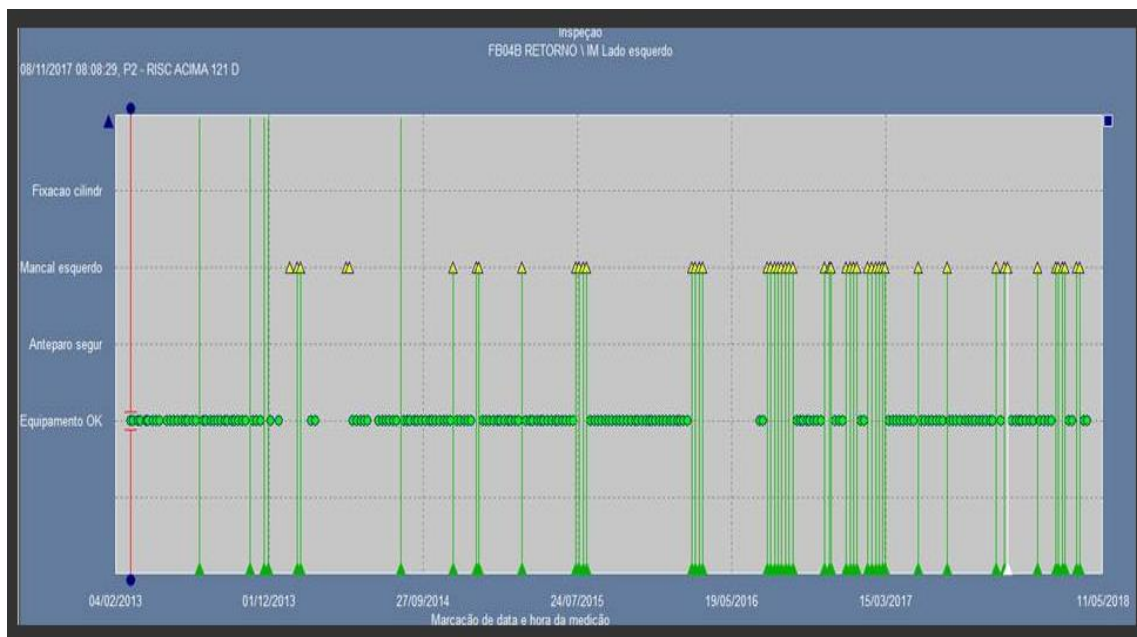
Gráfico 2 – Sensitiva no tambor: Lado esquerdo

Nos Gráficos 02 e 03 são mostrados resultados realizados pela inspeção sensível. Estes gráficos relatam com pontos verdes e amarelos, em que cada ponto indica que o inspetor sensível esteve no local e fez o registro, o ponto verde significa equipamento normal e o amarelo significa que o inspetor identificou alguma anormalidade que pode comprometer o funcionamento ou integridade física da máquina. Todos esses pontos são registrados em coletores, que após término da rota é descarregado e analisado pelo nosso centro de monitoramento de ativos – CMA. Assim após essa análise toma-se a decisão de realizar ou não uma intervenção no equipamento evitando uma possível corretiva.

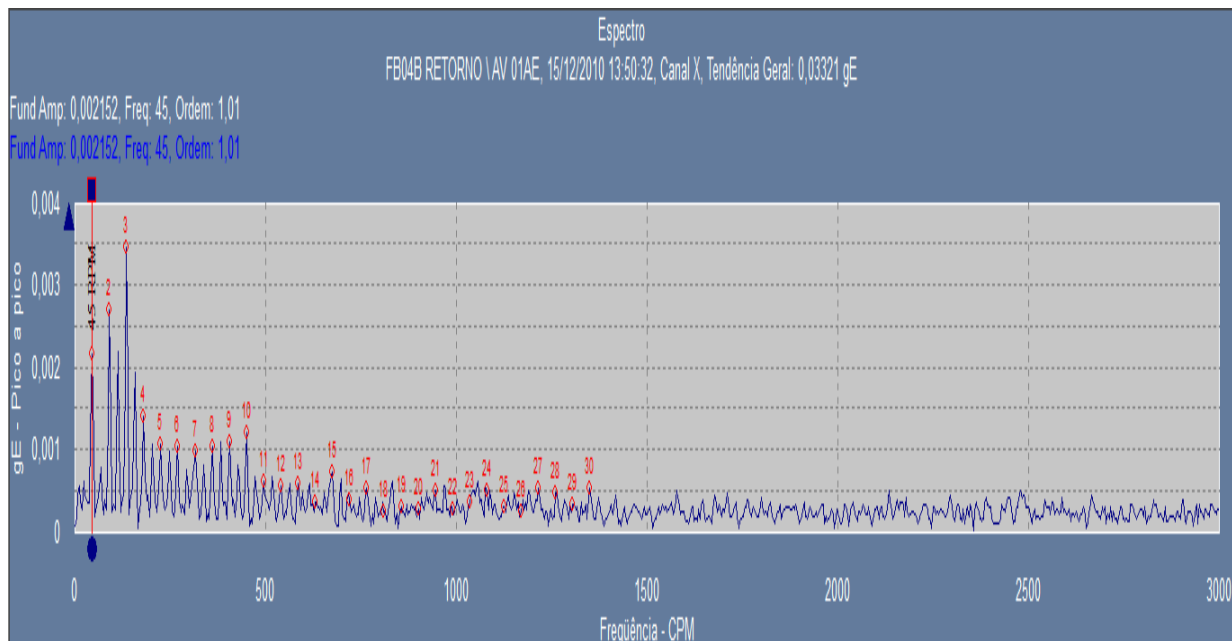
Gráfico 5 – Espectro de avaria de folga no rolamento

No Gráfico 05, é apresentado o espectro, sintoma de folga no rolamento do tambor. Esse sintoma é caracterizado pela família de harmônicos com elevadas amplitudes na frequência de rotação da máquina. Já o espectro de envelope evidenciando sintoma de avaria na pista interna, BPFI do rolamento 22214 do tambor de retorno, pode ser visto Gráfico 06.

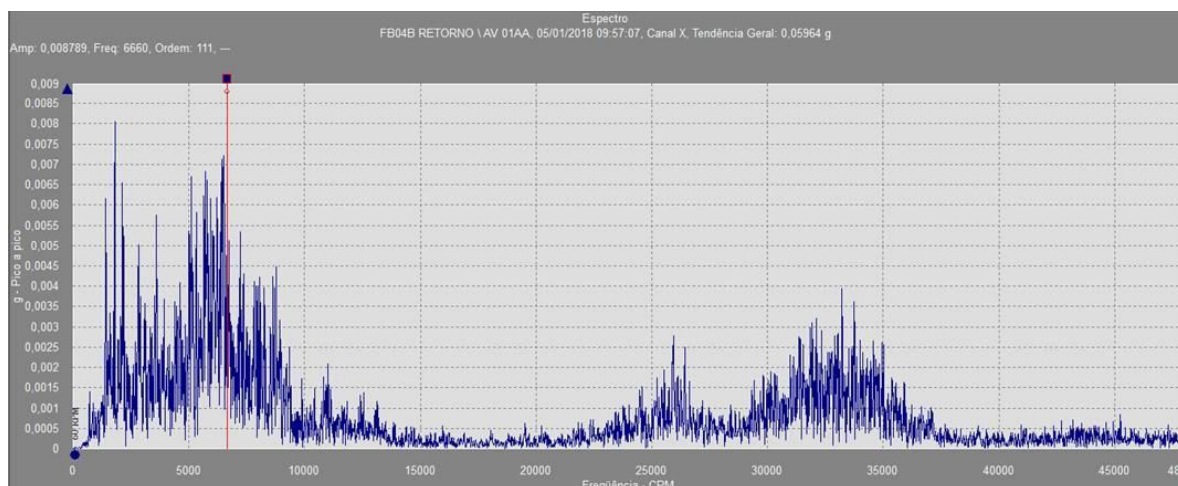
Gráfico 7 – Espectro de deficiência de lubrificação

No Gráfico 07, é identificado através da análise de vibração, utilizando a técnica de aceleração, a elevação do carpete que se caracteriza por deficiência de lubrificação.

Por fim comparando o Gráfico 7 anterior com o Gráfico 8 abaixo, em relação ao Quadro 1, verificamos que o primeiro gráfico está datado dentro do período que antecede a troca do tambor realizada no dia 10/01/2018, ou seja constatação de avaria no rolamento por deficiência de lubrificação, e o segundo corresponde ao período posterior a manutenção do dia 19/10/2017, analisado dentro do mesmo parâmetro, coletado com a técnica de aceleração, aparece sem frequências que pode caracterizar deficiência de lubrificação.

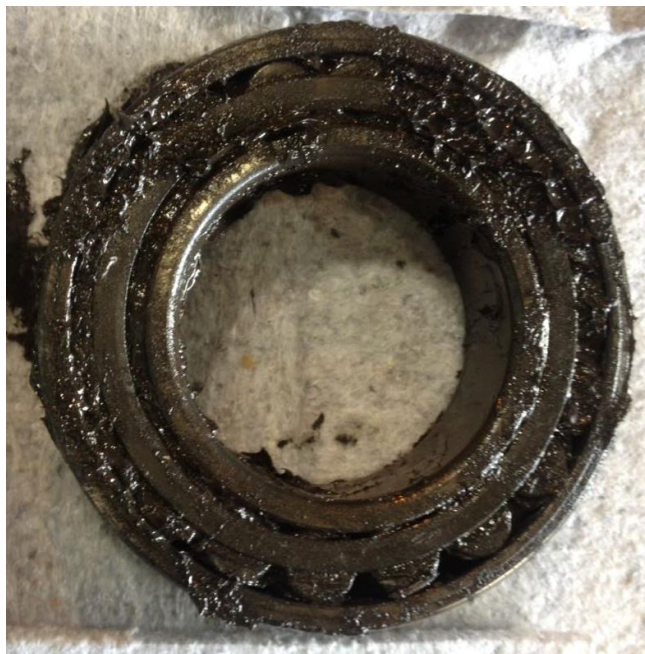
Figura 21 – Contaminação do rolamento

Na Figura 21 e 22 são mostrados a contaminação do rolamento marcas nos elementos rolantes e pista do anel externo.

Concluimos que a deficiência de lubrificação está associada a contaminação do rolamento por partículas externa, pois essas partículas por se tratar de material solido quando adentram no rolamento, contamina o lubrificante expulsando-o para fora do rolamento ocasionando a avaria no rolamento.
