**ANÁLISE DA RESISTÊNCIA RESIDUAL DO CONCRETO COM AGREGADOS DA  
REGIÃO DE BARBACENA-MG APÓS EXPOSIÇÃO A ALTAS TEMPERATURAS  
E RESFRIAMENTO LENTO**

Trabalho de Conclusão de Curso apresentado ao Curso de Engenharia Civil do Centro Universitário Presidente Antônio Carlos – FUPAC, como requisito parcial para obtenção do título de Bacharel em Engenharia Civil.

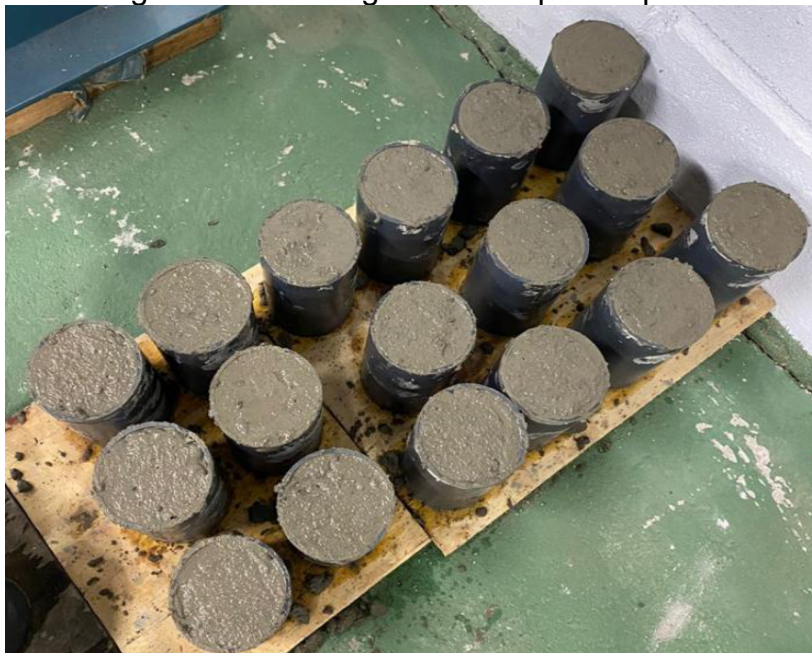
Figura 05 – Moldagem dos corpos de prova

Foram moldados 21 corpos de prova cilíndricos, com 75 mm de diâmetro e 150 mm de altura (FIG. 05). O concreto foi colocado em duas camadas, sendo executados 12 golpes, em cada, para realizar o adensamento. O desenforme ocorreu após 48 horas da moldagem e os corpos foram mantidos em solução saturada de cal, em temperatura ambiente, durante 28 dias de cura.

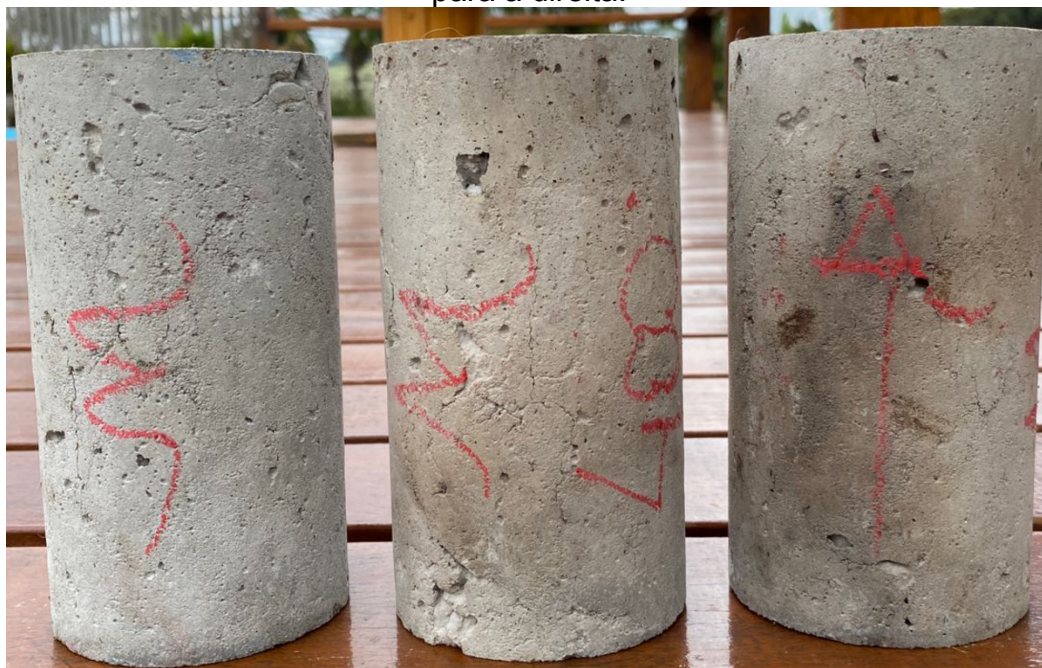
Figura 06 – Corpos de prova temperaturas ambiente, 400°C e 800°C da esquerda para a direita.

Posteriormente ao ensaio de simulação de altas temperaturas, foi possível notar alterações na coloração dos corpos de prova, bem como o surgimento de fissuras. Os que foram expostos a 400°C apresentaram uma coloração externa com manchas escuras acinzentadas, além de pequenos lascamentos. Essas características se intensificaram nos corpos submetidos a 800°C, sendo possível diferenciá-los visivelmente (FIG. 06). A coloração rosa ou vermelha descrita por Neville (2016), para corpos submetidos a 300 e 600°C, não foi observada.
