**FUNDAÇÃO PRESIDENTE ANTÔNIO CARLOS - FUPAC**  
**FACULDADE PRESIDENTE ANTÔNIO CARLOS DE UBÁ**  
**ENGENHARIA CIVIL**

**ANÁLISE SISTÊMICA DE INCÊNDIOS OCORRIDOS NAS INDÚSTRIAS DO**  
**SETOR MOVELEIRO NO MUNICÍPIO DE UBÁ-MG**

Trabalho de Conclusão de Curso  
apresentado ao Curso de Graduação em  
Engenharia Civil, da Faculdade Presidente  
Antônio Carlos de Ubá/MG, como requisito  
parcial para obtenção do título de Bacharel  
em Engenharia Civil.

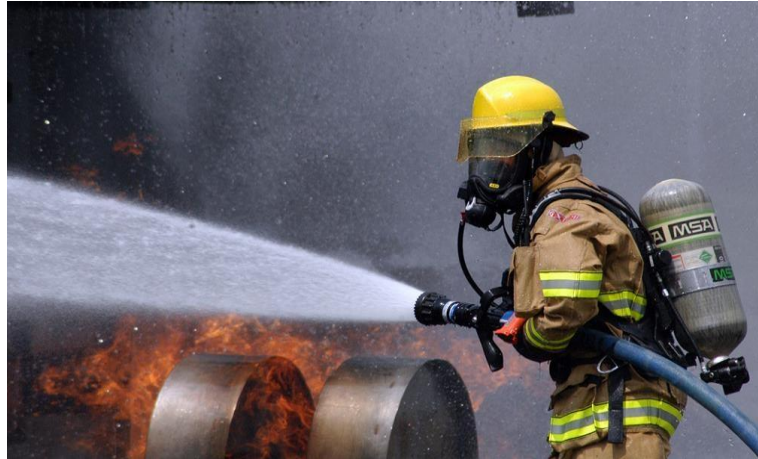
Figura 3 – Método de extinção de fogo por resfriamento (água).

- **Resfriamento:** consiste em retirar o calor do material em combustão até o ponto em que não libere vapor que reaja com o oxigênio do ar. O combate

das chamas com o uso de água é um exemplo de extinção do fogo através do resfriamento (GOMES, 2014).

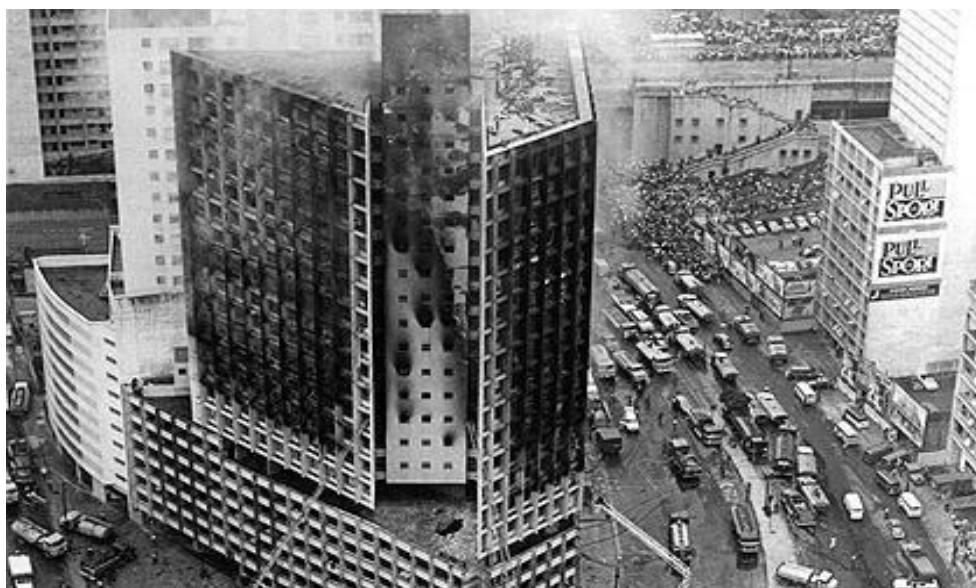
Figura 4 – Incêndio no edifício Andraus em 24 de fevereiro de 1972.

No ano de 1972, ocorreu o primeiro grande incêndio em edificação elevada. O edifício Andraus, com 31 andares estruturados em concreto armado, incendiou e levou a morte 16 pessoas, ferindo outras 336. Acredita-se que o fogo tenha dado início em cartazes de publicidade sobre a marquise do prédio. A tragédia só não foi

maior pelo fato de o edifício possuir heliponto, o que facilitou o resgate das pessoas através de helicópteros. O prédio comercial possuía acabamento em pele de vidro, material combustível que facilitou a propagação das chamas de forma vertical (SEITO *et al*, 2008).

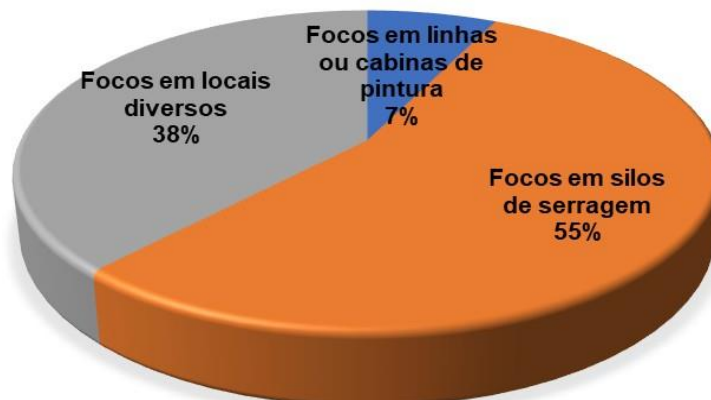
Gráfico 3 – Locais com maior incidência de focos de incêndios (%)

Como pode ser observado no Gráfico 3 acima, o local mais propício a focos de incêndio no interior de uma indústria moveleira é o silo de armazenagem de serragem. Os focos de incêndio que se iniciaram no interior dos silos totalizam mais da metade de todas as origens do fogo acidental nas fábricas de móveis do município de Ubá. Os sinistros que tiveram início nas linhas e cabinas de pintura somam 7%. Os demais focos em locais diversos chegam a 38%.

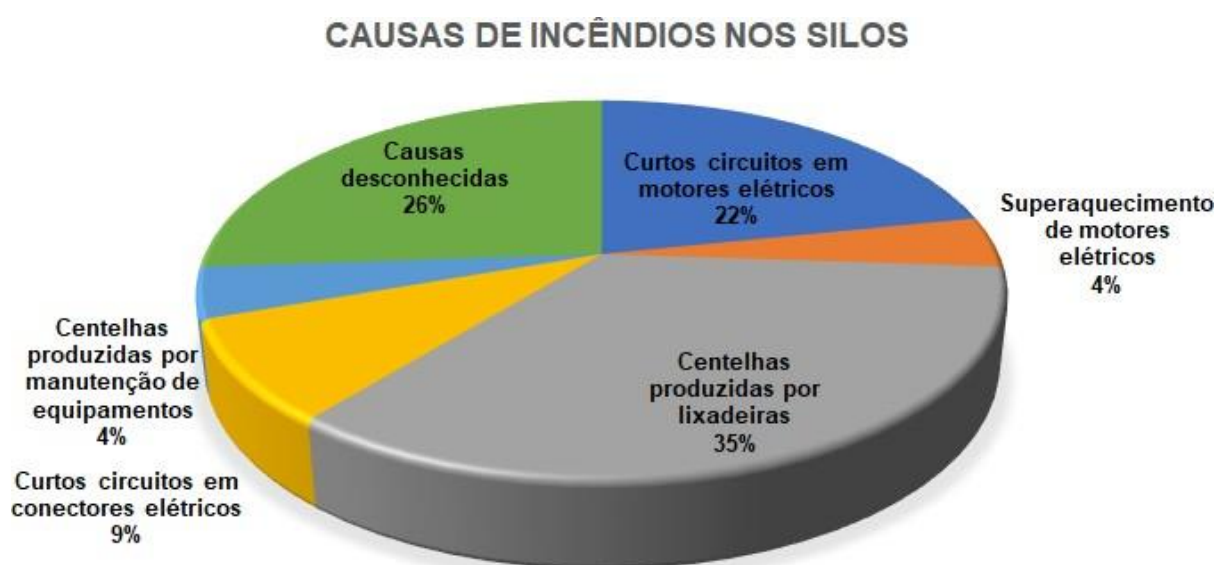
Gráfico 4 – causas de focos de incêndios em silos de armazenagem.

No entanto, indiscutivelmente, existe uma forte tendência de princípios de incêndios na serragem dos silos, devido ao pó inflamável misturado. Para que se concretize a combustão, basta apenas a centelha, originando o foco de incêndio. O Gráfico 4 mostra a disposição das causas de incêndios nos silos em porcentagem.

Verifica-se no Gráfico 4 que as centelhas produzidas por lixadeiras industriais totalizam 35% das causas de focos de incêndios nos silos, portando, a maior parte. As lixadeiras são utilizadas em grande escala nas indústrias moveleiras de Ubá/MG. São conectados a essas máquinas vários mangotes, os quais fazem ligação com o sistema de exaustão.

O pó de madeira produzido pelas lixadeiras é extremamente inflamável, pois é constituído de solventes, vernizes, catalisadores, seladoras e outros produtos combustíveis que são aplicados à madeira antes de serem inseridos nos equipamentos. A centelha produzida por mau uso ou problemas na operação do equipamento tem grande possibilidade de iniciar a ignição que poderá provocar um incêndio (KOZAK *et al*, 2008).

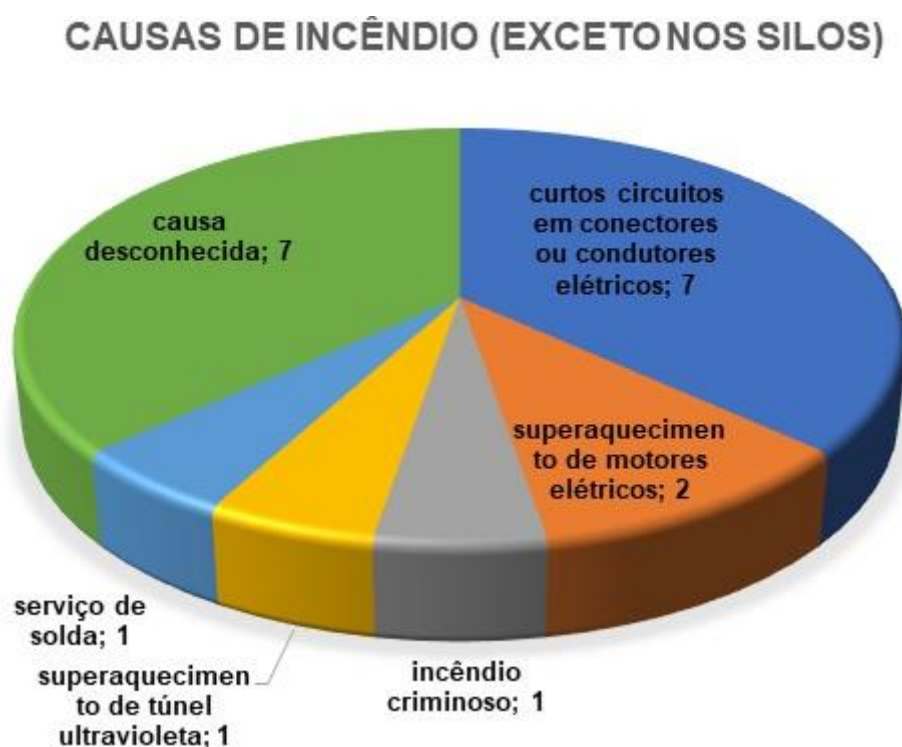
Gráfico 5 – Causas de focos de incêndios em indústrias de móveis.

Como pode ser visto no Gráfico 5, as causas de incêndios mais comuns nas indústrias de móveis de Ubá, excetuando-se as que deram origem nos silos, são os curtos circuitos em conectores ou condutores elétricos. Dentre os 19 sinistros de incêndios registrados, 7 tiveram início com curtos circuitos. Ocorreram dois focos de incêndios por superaquecimento de motores elétricos, seguidos de um sinistro por
