**FACULDADE PRESIDENTE ANTÔNIO CARLOS – FUPAC
GRADUAÇÃO EM ENGENHARIA CIVIL**

**ACESSIBILIDADE EM PRÉDIOS PÚBLICOS NO MUNICÍPIO DE
LEOPOLDINA-MG**

Trabalho de conclusão de curso apresentado ao Curso de graduação da Universidade Presidente Antônio Carlos - FUPAC, como requisito parcial para obtenção do título de Bacharel em Engenharia Civil.

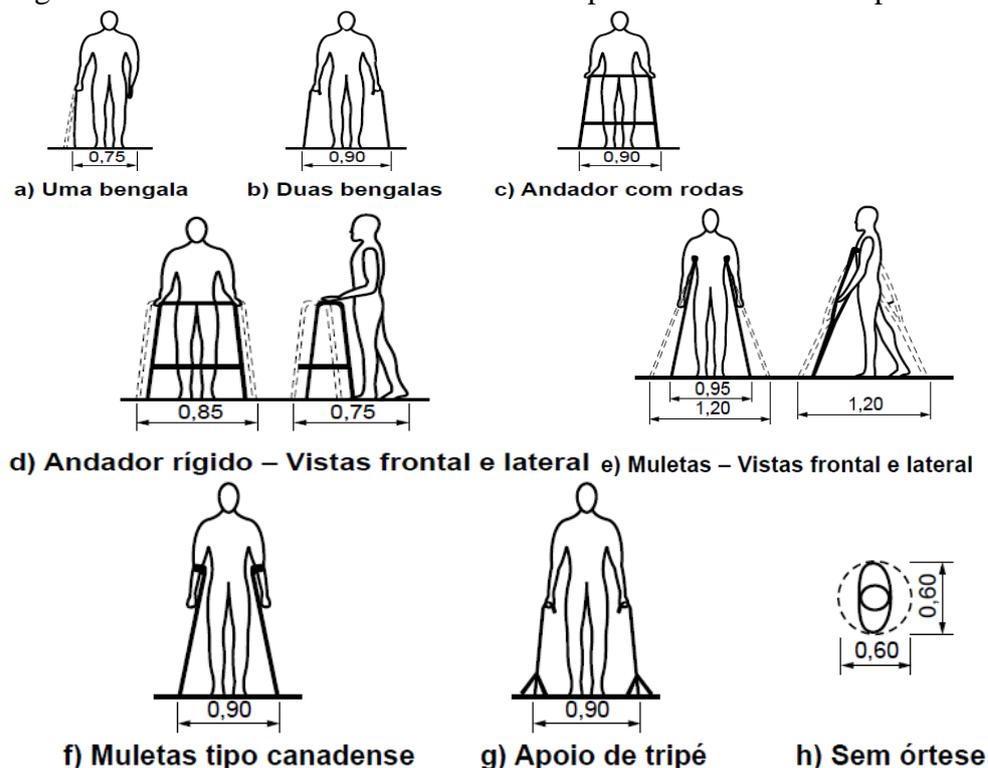
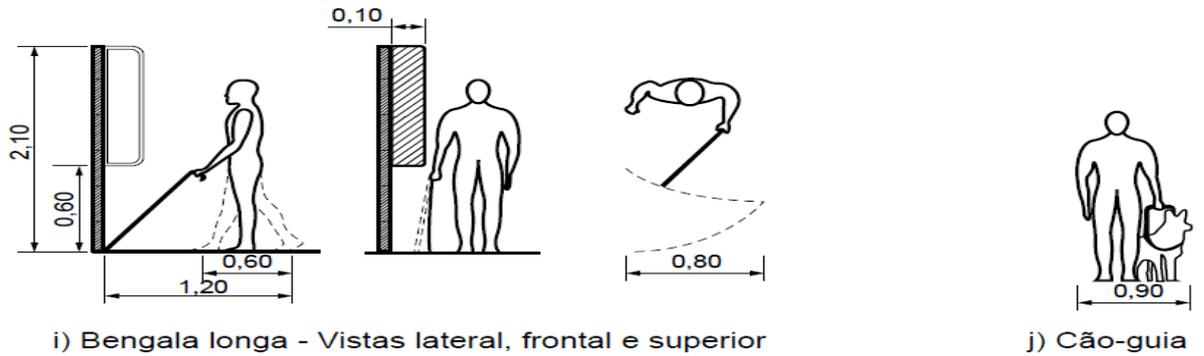
As dimensões referenciais para deslocamento de pessoas em pé estão representadas na (FIG. 1):

FIG.1 - Dimensões referenciais para deslocamento de pessoa em pé.
 Fonte: ABNT NBR 9050 (2015, p.05 - 08).

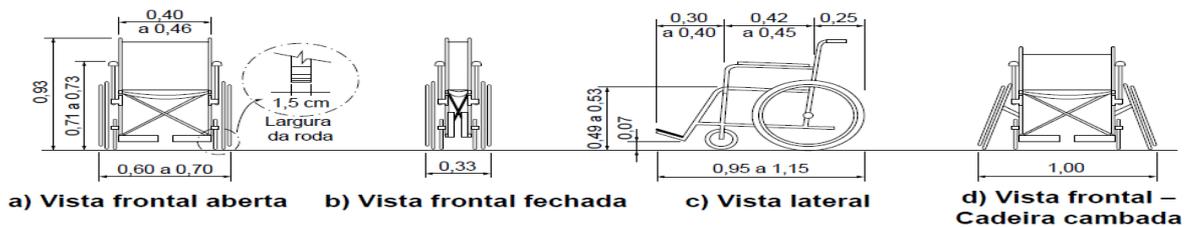
A FIG. 2 apresenta dimensões referenciais para cadeiras de rodas manuais ou motorizadas. A largura mínima frontal das cadeiras esportivas ou cambadas é de 1,00 m.

FIG. 2 - Cadeira de rodas
 Fonte: ABNT NBR 9050 (2015, p.08).

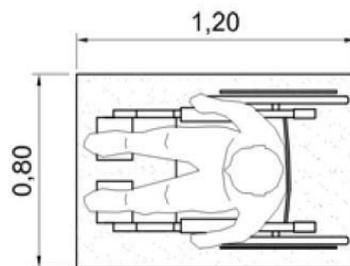
Considera-se o módulo de referência a projeção de 0,80 m por 1,20 m no piso, ocupada por uma pessoa utilizando cadeira de rodas motorizadas ou não, conforme (FIG. 3).

FIG. 3-Dimensões do módulo de referência (M.R.)
 Fonte: ABNT NBR 9050 (2015, p.08).

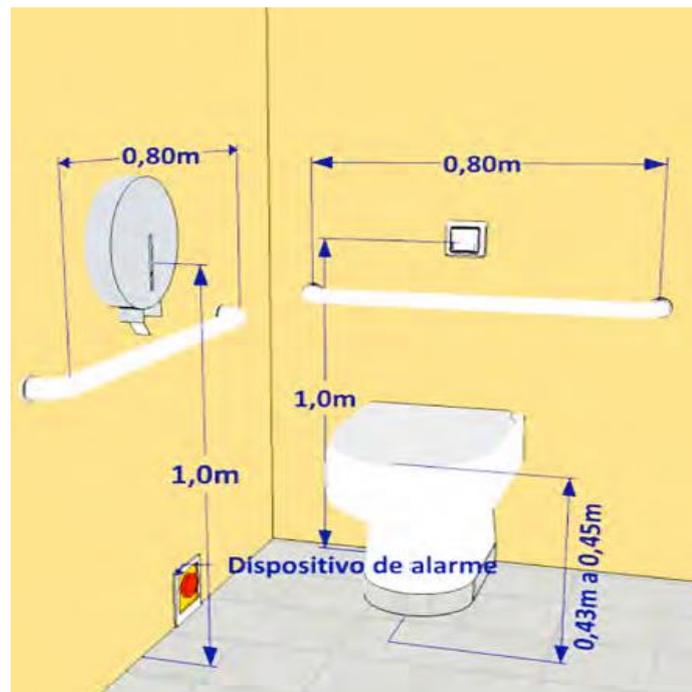
A NBR 9050 (ABNT, 2015, p.85-101) apresenta as dimensões do sanitário e boxe acessível, assim com as especificações de bacias sanitárias, lavatórios e barras de apoio. A FIG. 5 extraída do Manual de Acessibilidades para Prédios Públicos apresenta as especificações do boxe para bacia sanitária. E a FIG. 6 as alturas mínimas para louças e metais.

FIG.5 Boxe para bacia sanitária
Fonte: Manual de Acessibilidade para Prédios Públicos (2015 p.58)

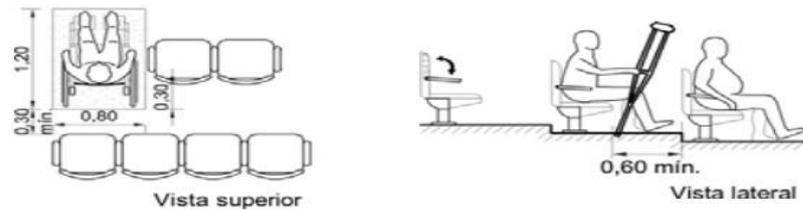
FIG. 8 Espaço para PCR e assento para PMR
 Fonte: Adaptado ABNT NBR 9050 (2015, p. 82 e 83).

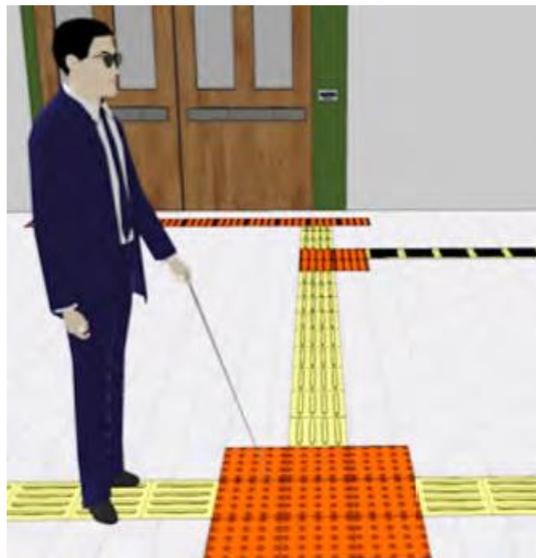
O piso tátil deve ser colocado da porta de acesso até o balcão de informações, com opção para o mapa tátil. Deve seguir para os principais pontos de distribuição do prédio ou locais de maior utilização, como banheiros, elevadores, escadas, saídas de emergência e, eventualmente, locais específicos, como protocolo, biblioteca e restaurante, representado na (FIG. 9)

FIG. 9 Piso Tátil
 Manual de Acessibilidade para Prédios Públicos (2015, p.20)

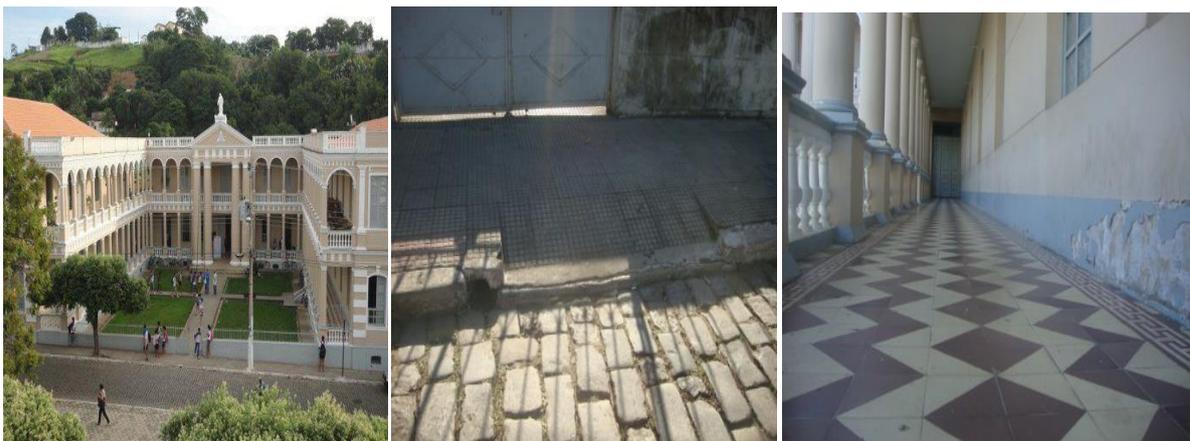
A FIG. 11 apresenta fotos da fachada e corredor de acesso ao interior da escola.

FIG. 11 Imagem da fachada da escola – calçada com guia rebaixada – amplos corredores.

Foram observadas que as condições do prédio apresentavam falhas quanto à acessibilidade, baseando-se nos critérios e dimensões especificados pela NBR 9050, 2015. Assim sendo, a acessibilidade externa se dá por meio de uma guia rebaixada posicionada na calçada em frente à escola que dá acesso ao portão de entrada dos alunos, localizado na via de menor fluxo de tráfego de veículos. Para o acesso ao interior em uma das entradas que dá acesso ao corredor principal verifica-se que não há rampa somente escadas com quatro degraus que segue as especificações da NBR.

Os corredores que dão acesso as salas de aula apresentam uma largura de 1,75m estão em conformidade com a norma que especifica uma largura mínima de 1,50m para corredores de uso público.

As portas das salas de aulas possuem largura de 1m e também obedece a uma largura mínima de 80 cm, espaço necessário para a transposição de um PCR.

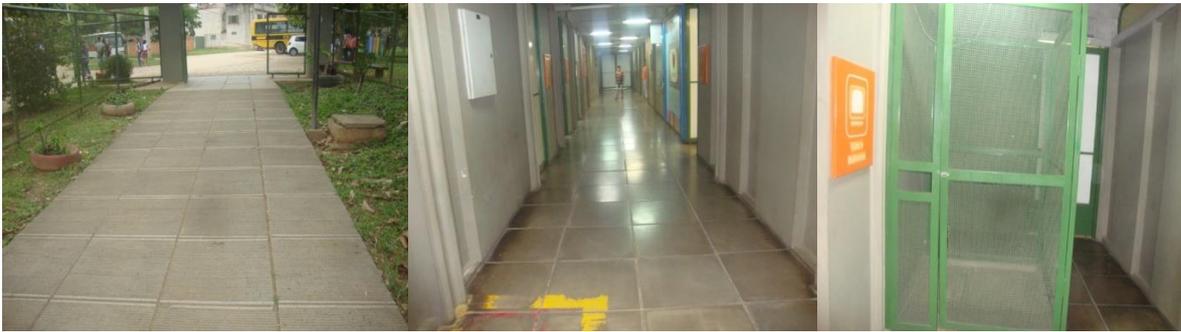
A FIG. 12 mostram fotos da rampa de acesso, corredor interno e espaço reservado para o elevador. E a FIG. 13 imagens do banheiro acessível.

FIG. 12 Área de acesso à escola – corredor amplo – espaço reservado para elevador.

A construção do Governo Federal popularmente conhecida como CAIC – Centro de Atenção Integral a Criança é modelo em vários municípios do Brasil. No prédio avalia-se que segue as normas de acessibilidade em vários aspectos: rampas de acesso com inclinações adequadas e chanfradas, largura das portas e corredores, altura das janelas, banheiros de acessibilidade, os banheiros para uso dos alunos, tanto o masculino quanto o feminino, dispõem de um boxe acessível, conforme a quantificação mínima pré-estabelecida pela norma de 5% do total; o lavatório sem obstrução para a aproximação frontal de um PCR, existe barras de apoio atrás e na parede lateral do sanitário, mas em frente a pia não há; bebedouros acessíveis as pessoas com deficiências, crianças ou pessoas com baixa estatura; escadas com especificações de largura e altura dos degraus adequados; os corrimãos são de material metálico, de seção circular, permitem boa empunhadura e deslizamento e suas dimensões estavam conforme a norma.

Porém, alguns problemas podem ser apontados como: a escola não possui uma rota acessível interligando todas as áreas, salas de aulas, áreas administrativas, laboratórios e áreas de prática esportiva. É um prédio de 02 pavimentos e não há rampas de acesso para o 2º pavimento, existe uma área reservada para instalação de um elevador para o acesso de deficientes, mas este nunca foi instalado, assim sendo não há acesso adequado, por exemplo, a um cadeirante, às salas de aula que em sua maioria estão no 2º pavimento.

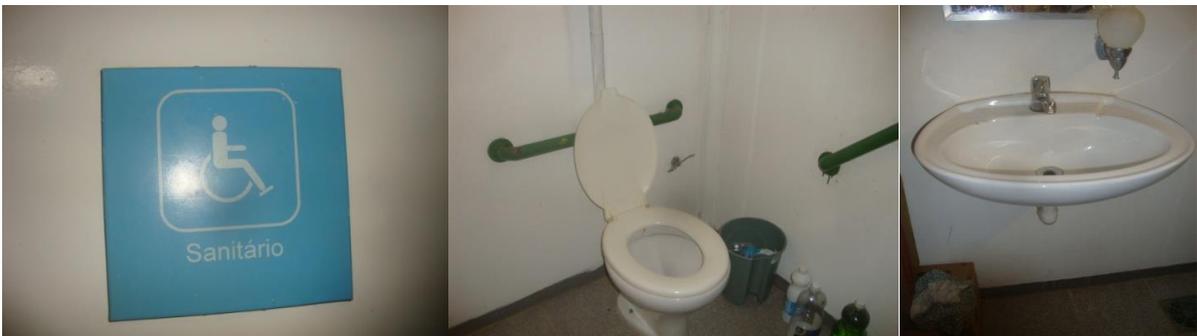
FIG. 13 Banheiro acessível.

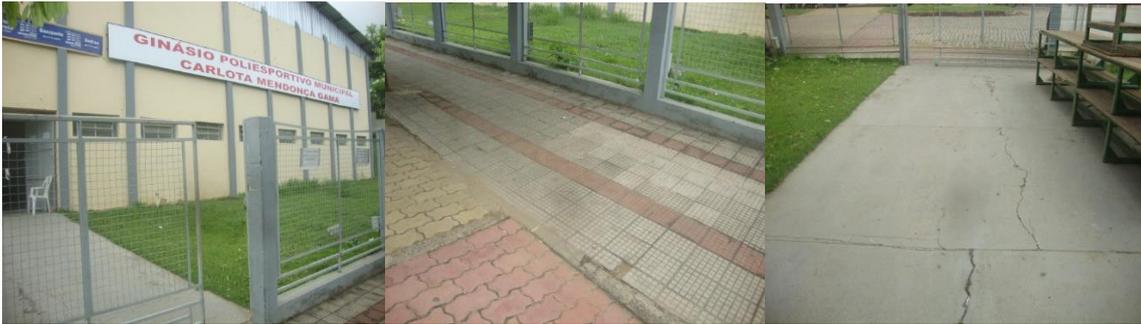
O Ginásio Poliesportivo Esporte Carlota de Mendonça Gama é destinado a prática esportiva, está localizado no Centro da cidade e é de fácil acesso. Porém, em relação a acessibilidade apenas tem guia de calçada rebaixada e rampa de acesso com inclinação dentro das especificações. Não possuindo nenhuma outra adaptação acessível.

A FIG. 14 mostra imagens do acesso ao Ginásio Poliesportivo.

FIG. 14 Área de acesso ao ginásio poliesportivo.

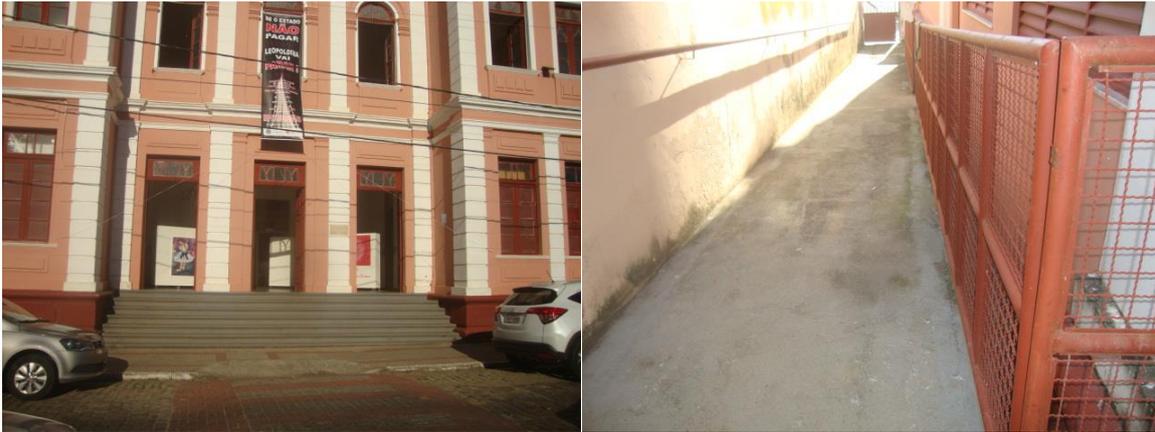
Observa-se que houve uma preocupação em fazer uma entrada acessível na lateral do prédio, com guia de calçada rebaixada, duas vagas de estacionamento para deficientes na rua em frente ao prédio e com rampa de acesso na entrada lateral, à direita do prédio. No interior do prédio de 02 pavimentos foi instalado um banheiro de acessibilidade e elevador para facilitar o acesso ao 2º pavimento onde se encontram a sala de reuniões e o auditório.

A FIG. 15 apresenta o acesso ao centro cultural.

FIG. 15 Fachada e rampa de acessibilidade.

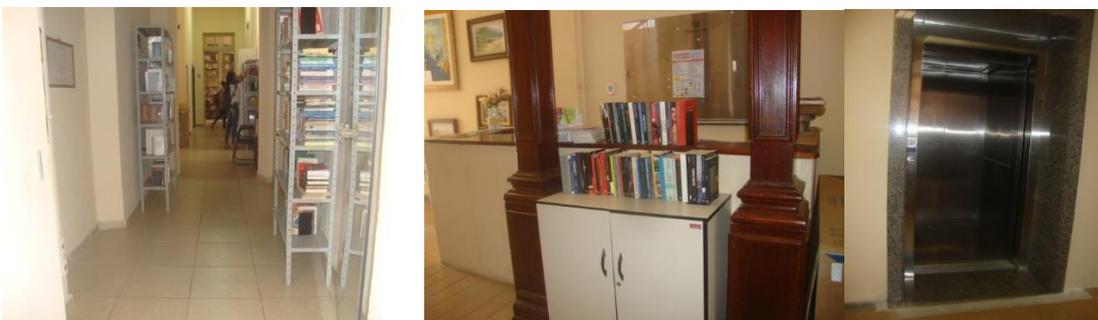
As adaptações são precárias e não seguem os critérios especificados pelas normas de acessibilidade. Faltando itens acessíveis como sinalização de piso e mapa tátil, bebedouros acessíveis, balcões de atendimento, corredores atendem as especificações da NBR: 9050, 2015, porém possuem alguns móveis como cadeiras e estantes que estão obstruindo parte da área de circulação.

A FIG. 16 corredores com móveis obstruindo o acesso as dependências internas.

FIG. 16 Estantes obstruindo o corredor de acesso ao elevador.

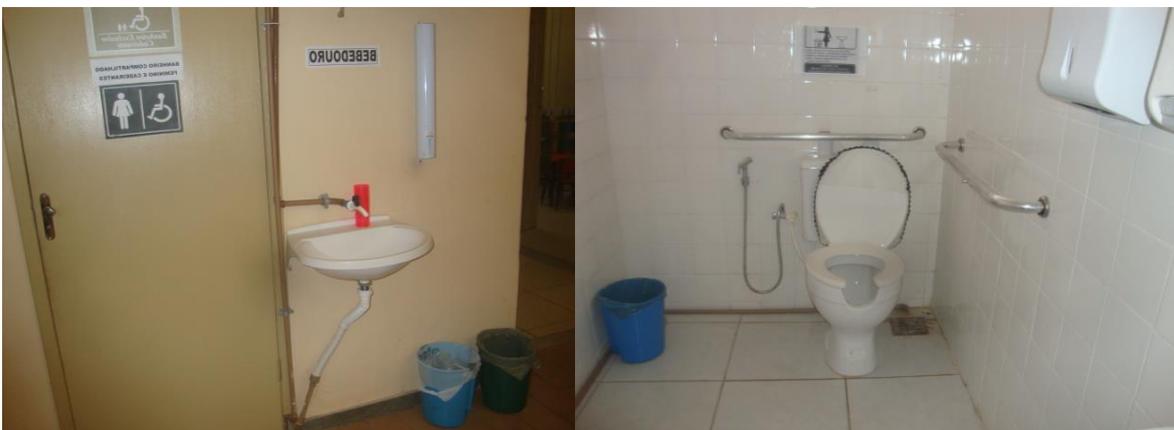
A FIG. 17 banheiro de acessibilidade.

FIG. 17 Banheiro acessível.

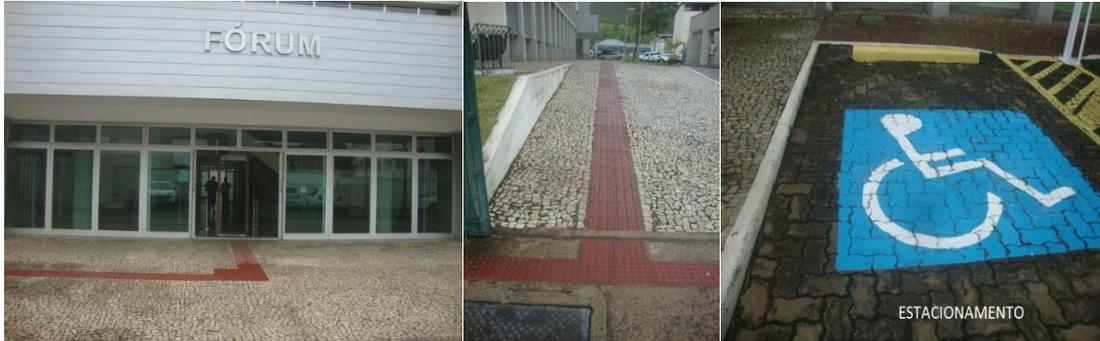
Todo espaço físico do edifício está dentro das normas de acessibilidade, podendo constituir em exemplo de construção que foi projetada conforme a legislação para oferecer a todas as pessoas o direito de usufruir dos serviços de justiça.

FIG. 18 Área externa – acesso ao fórum.

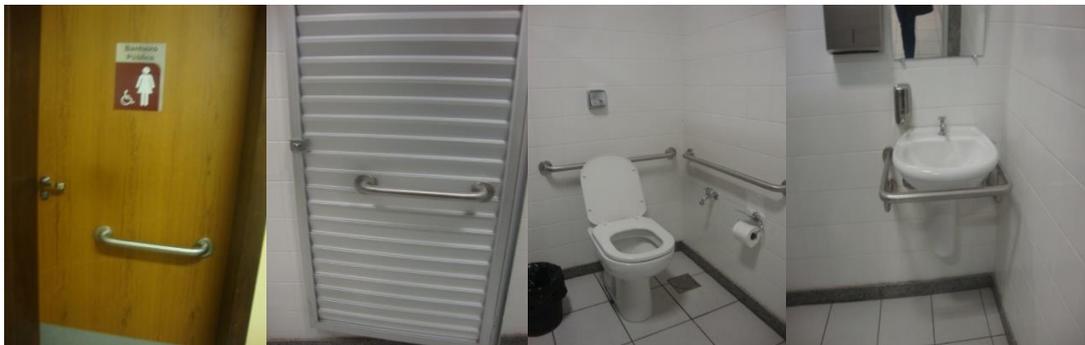
FIG. 19 Banheiro acessível.

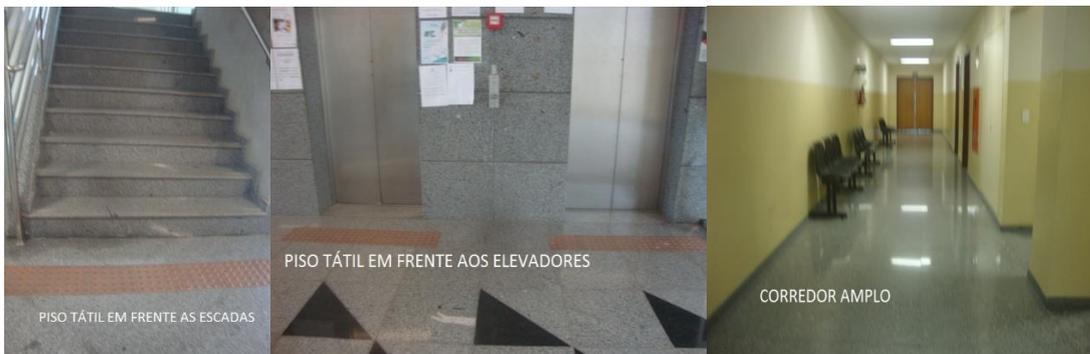
FIG. 20 Área interna.
