**FUNDAÇÃO PRESIDENTE ANTÔNIO CARLOS – FUPAC
FACULDADE PRESIDENTE ANTÔNIO CARLOS DE UBÁ
ENGENHARIA CIVIL**

UMIDADE EM EDIFICAÇÕES: MÉTODOS DE PREVENÇÃO E REPARO

Trabalho de Conclusão de Curso apresentado ao curso de Engenharia Civil, da Faculdade Presidente Antônio Carlos de Ubá, como requisito parcial para obtenção do título de Bacharel em Engenharia Civil.

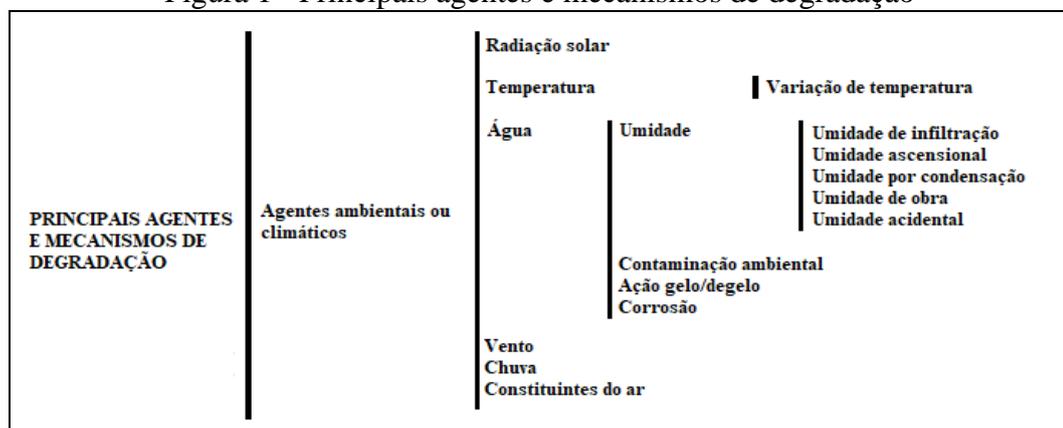
De acordo com a FIG. 1, os principais responsáveis pela degradação das construções são os agentes ambientais ou climáticos: radiação solar, temperatura, água, vento e chuva. Estão inclusos a. Segundo Queruz (2007), as mudanças de temperatura estão ligadas a atuação da radiação solar, que incide sobre a superfície, causando alterações nas dimensões, dilatação ou contração e tensões nos materiais.

Figura 1 - Principais agentes e mecanismos de degradação

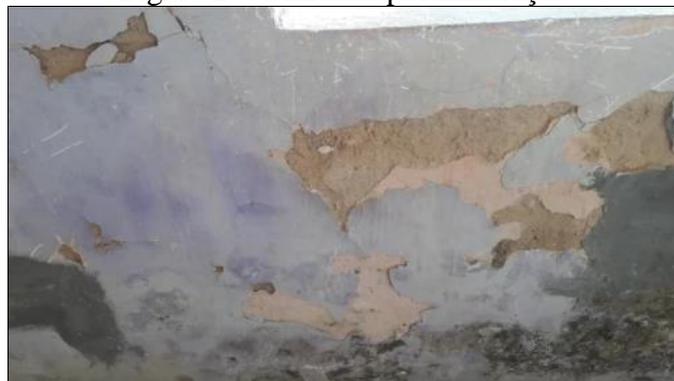
A umidade de infiltração ocasiona a aparição de manchas nas paredes e a deterioração da pintura e do reboco da alvenaria, como pode ser observado na FIG. 2.

Figura 2 – Umidade por infiltração

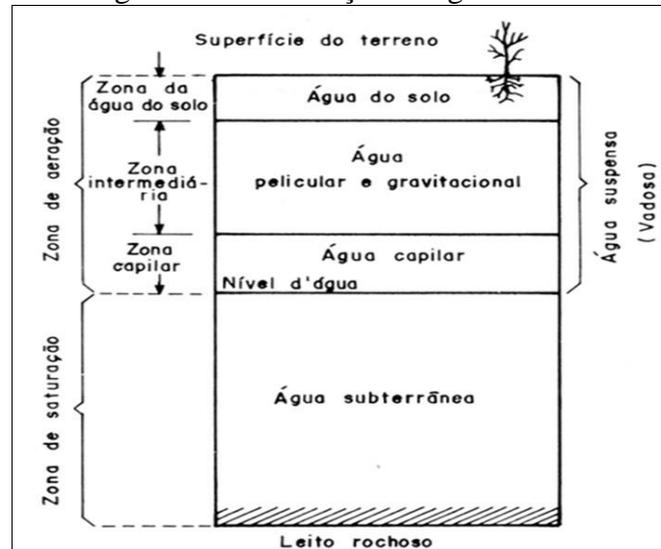
solo pode acontecer pela precipitação, o aumento da umidade ou pela presença de lençol freático, como pode-se observar na FIG. 3 (QUERUZ, 2007).

Figura 3 – Distribuição da água no solo

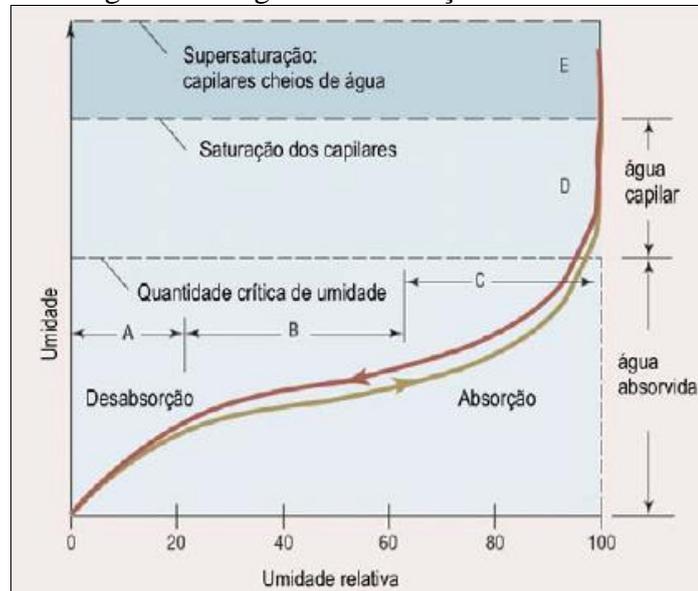
Na FIG. 4, pode-se observar os regimes de retenção de umidade nos materiais porosos, estando ligado diretamente com a umidade relativa do ambiente. As regiões A, B e C apresentam quantidade crítica de umidade, chamada de umidade higroscópica, quando o material entre em contato com a água na forma de vapor tende-se a capturar e manter as moléculas de água, fixando-se nas paredes do capilar. Em D, a umidade relativa está próximo de 100%, assim os poros do material estão suficientemente saturados fazendo o transporte por capilaridade. Em E, os capilares estão supersaturados, cheios de água, de forma que apenas

Figura 4 – Regimes de retenção de umidade

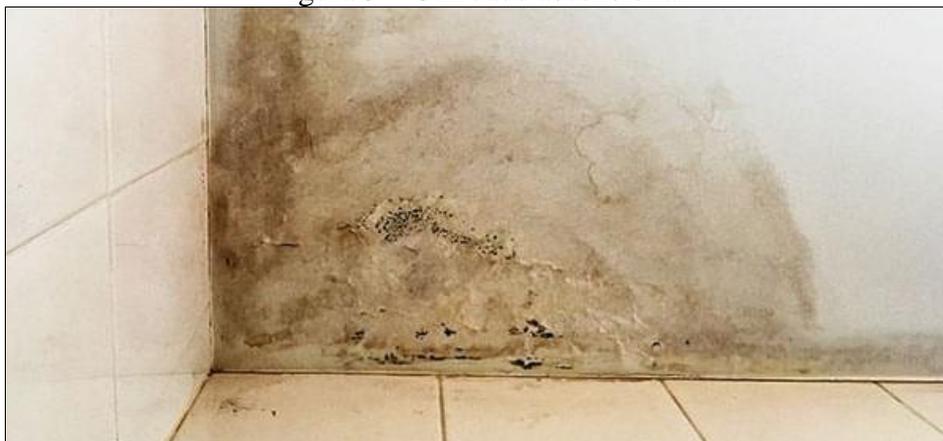
A umidade ascensional provoca manchas escuras e cria bolhas na pintura e conseqüentemente a degradação da pintura nas paredes (FIG.5).

Figura 5 – Umidade ascensional

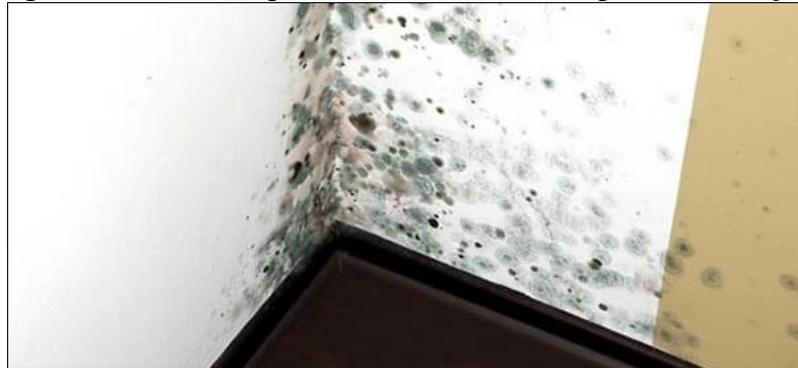
A umidade de condensação é comum em locais com pouca ventilação, elevada umidade do ar e locais de temperaturas frias, como banheiros, saunas e cozinha. Pode-se manifestar com a aparição de gotas nos vidros, sobre superfícies envernizadas e polidas. Com o agravamento da situação, surgem manchas negras nas paredes devido aos fungos nas partes menos ventiladas (FIG.6), erosões no reboco e degradação da pintura (BARBOSA, 2018).

Figura 6 – Mofos na parede devido à umidade por condensação

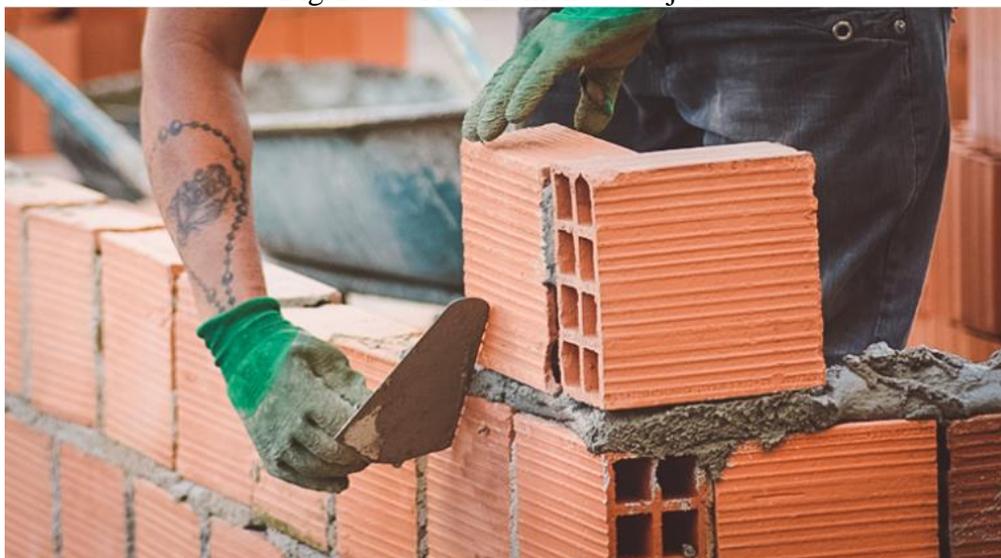
A umidade de obra consiste na umidade que ficou interna nos materiais devido a sua execução. No processo de construção, a grande maioria dos materiais necessitam de água para sua confecção, quando usado além do necessário ou possuir um tempo de cura elevado, ocorre a transferência de água para os demais materiais internos (FIG 7). O mais comum é a umidade contida no emboço que passa para a alvenaria aumentando o tempo de secagem (RIGHI, 2009). Conforme Lersch (2003) há uma dificuldade de associar os danos causados pela umidade à umidade incorporada durante o processo de construção, devido à falta de informações da quantidade de água utilizada na execução de alguns materiais.

Figura 7 – Assentamento de tijolos

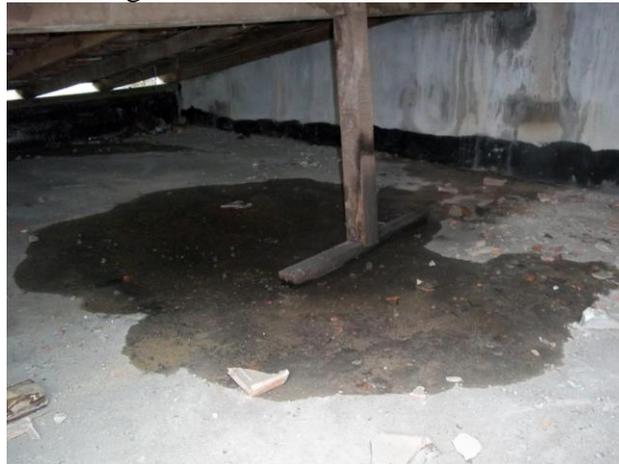
A umidade acidental pode aparecer devido a falhas em tubulações de água pluvial e água fria e devido a vazamento no telhado (FIG. 8). Os vazamentos nas tubulações de água caracterizam-se pela presença de manchas isoladas de formato circular, no qual o meio se encontra mais úmido gerando pulverulências na zona afetada, conforme Klüppel e Santana (2006).

Figura 8 – Vazamento em telhado

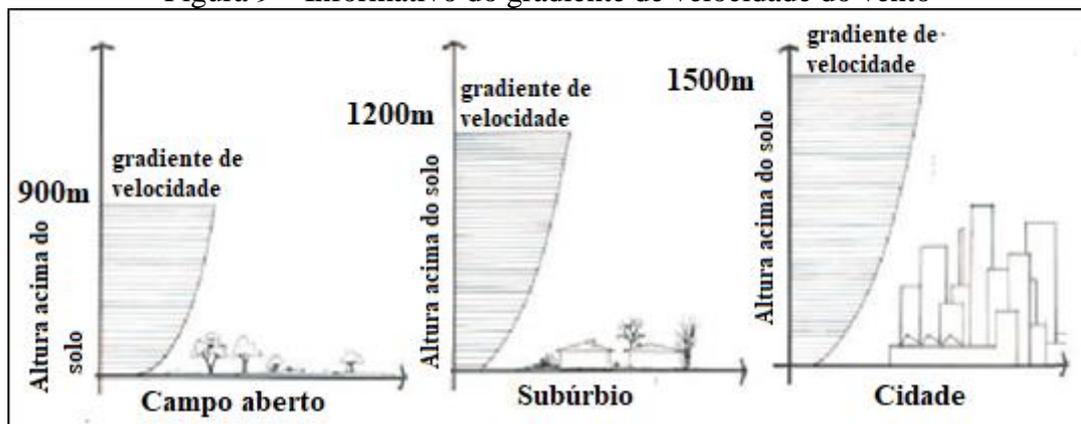
A velocidade do vento que atinge uma edificação é determinada pela característica do local, altitude e cobertura da superfície. De acordo com Morais (2013), a cobertura da superfície tende a frear o ar em movimento. Pode-se observar na FIG. 9, que a velocidade do vento aumenta à medida que a cobertura vertical da superfície fica mais limpa, em um campo aberto a velocidade atinge seu máximo a uma altura menor do que em um subúrbio, composto por casas rasteiras, e na cidade com grandes edifícios.

Figura 9 – Informativo do gradiente de velocidade do vento

A altitude influencia na perturbação da distribuição do vento, sendo que, na medida em que aumenta a altura à diminuição desta perturbação, tornando-o mais limpo e livre da influência do atrito com a superfície, até alcançar a altura de gradiente, zona livre de influência (MORAIS, 2013).

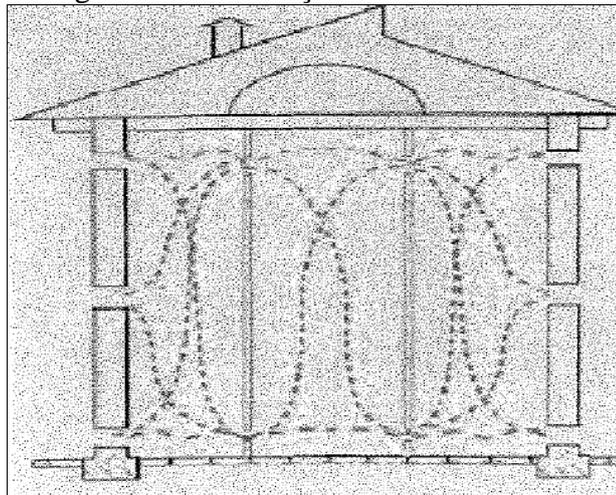
Em ambientes internos a secagem por ventilação natural é feita a partir das aberturas, portas e janelas. Permitir que o ar se renove dentro do ambiente é uma forma de tratamento da umidade. Conforme demonstra a FIG. 10, as aberturas inferiores e superiores, permite a saída dos gases pesados e leves, respectivamente (REZENDE, 2000).

Figura 10 – Circulação do ar no ambiente

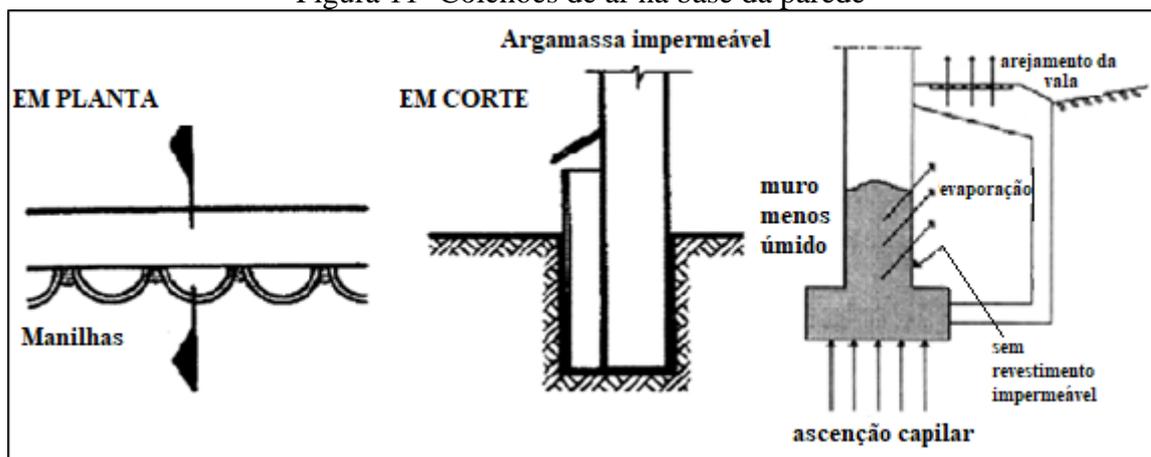
A execução de um colchão de ar na base da parede permite que o ar circule constantemente, secando-a, podendo ser executada com manilhas de concreto ou moldada *in-loco* (FIG. 11). Segundo Brito (2003), as valas deverão possuir sistema de drenagem de água pluvial, possuir cobertura, protegendo-a e permitindo a ventilação. Para melhor utilização do método é necessário à remoção do revestimento externo da parede para acelerar o processo de evaporação. Para definir a profundidade da vala, é preciso considerar a estabilidade estrutural, nunca ultrapassando a fundação.

Figura 11- Colchões de ar na base da parede

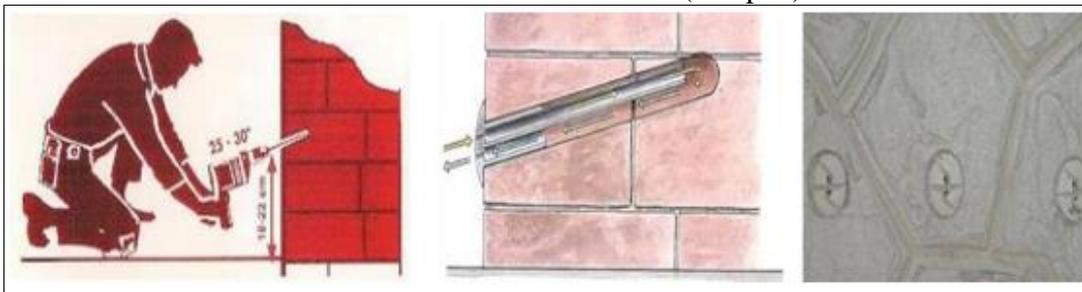
Os sifões, por sua forma, atrai a umidade do muro, que se condensa na superfície interior do canal. A umidade líquida busca evaporação, e para obtê-lo necessita de calor, absorvendo o ar contido no canal, e ao esfriar-se este ar, sua densidade é aumentada, "desliza" sobre a pendente e cai para o exterior, levando consigo a umidade gasosa, produto da evaporação. Se produz assim um movimento de ar contínuo, cuja força motriz reside na própria umidade (RESENDE,2000, p.39).

FIG. 12 – Sifões atmosféricos (Knapen)

Segundo Freitas (2014), o método de sifões Knapen é aplicado em edifícios sem impermeabilização ou nas edificações em que o sistema de impermeabilização não consiga conter a umidade ascensional, podendo ser aplicado em paredes internas e externas. Por outro lado, não é aconselhável em paredes espessas ou que possuem a presença de sais, que podem degradar o tubo.

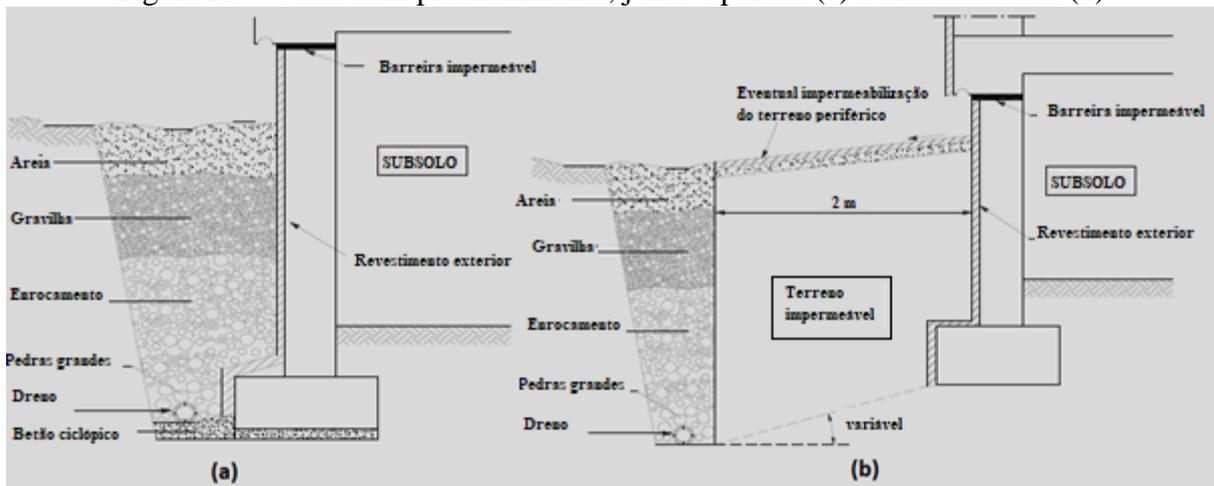
Na FIG.13 observa-se que as valas podem ser executadas junto à parede (a) ou afastadas desta (b). Segundo Freitas (2014), na base da vala coloca-se o sistema de dreno responsável por recolher e conduzir a água infiltrada, sobrepondo-o por quatro camadas de agregados, diminuindo sua granulometria até a superfície. A parede deve ser revestida com material ou produto impermeável, conforme a FIG.14.

Figura 13 – Valas com preenchimento, junto à parede (a) e afastada desta (b)

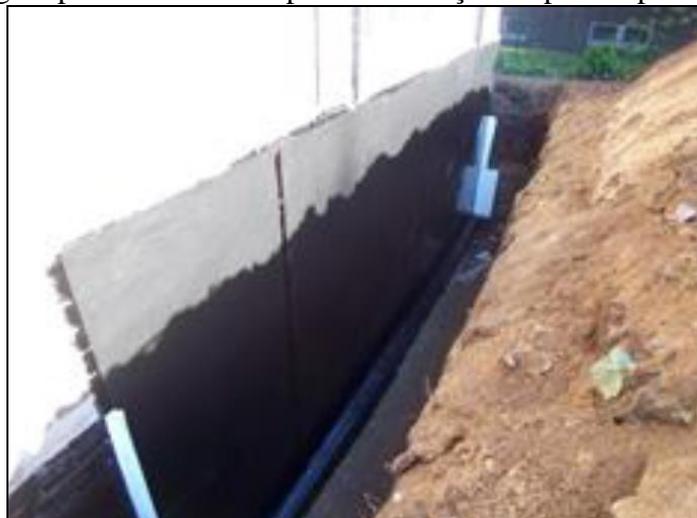
Figura 14 – Drenagem periférica com impermeabilização da parede por emulsão betuminosa

De acordo com Freitas (2014), além da impermeabilização da parede por emulsão betuminosa, pode-se utilizar telas filtrantes, que impermeabilizam a parede e conduz a água do terreno até o dreno na base da vala.

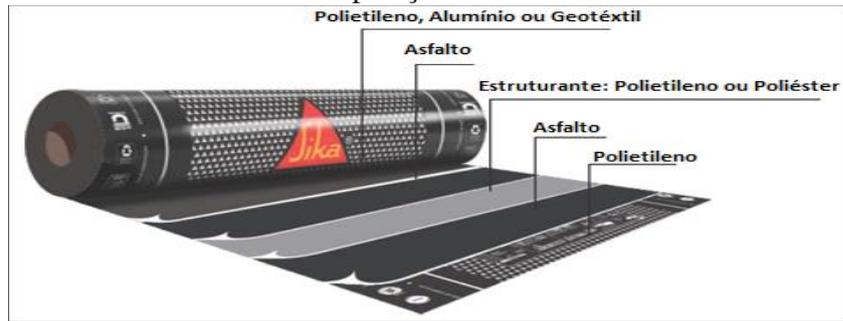
Conforme visto na FIG.15, a manta asfáltica é composta de cinco camadas, a espessura da manta pode ser de 3 ou 4 cm, dependendo dos parâmetros que pretende-se obter (ABNT, 2014).

FIG. 15- Composição da manta asfáltica

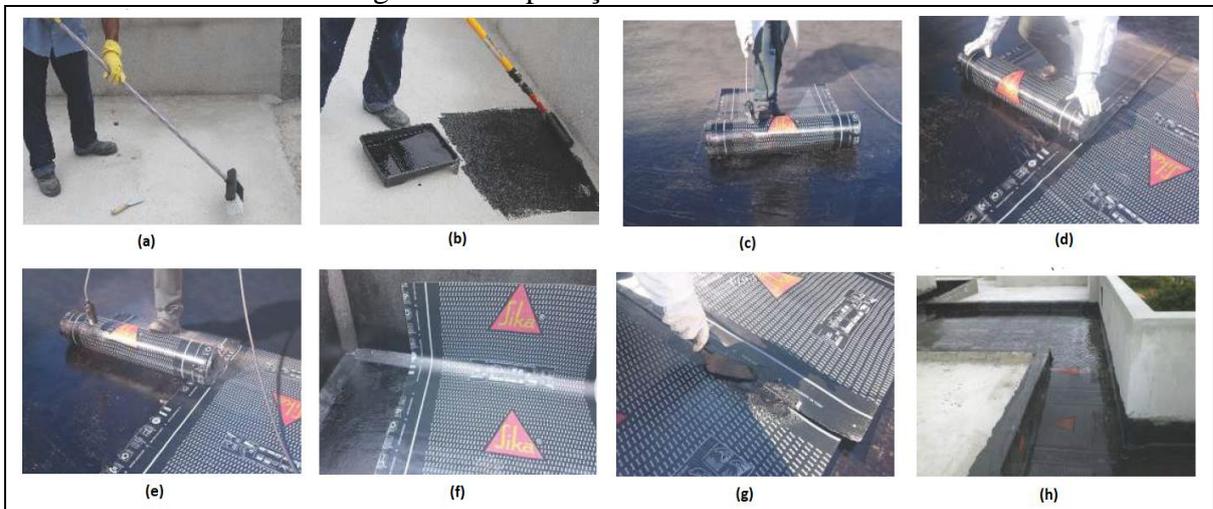
A fabricante de manta asfáltica Sika (2014), descreve em seu manual os procedimentos para aplicação da manta asfáltica. Com visto na FIG. 16, o processo de aplicação é feito por etapas. Na figura (a), tem-se que o local de aplicação da manta deve ser limpo retirando quaisquer resíduos encontrados para a aplicação do substrato. Em (b), é aplicado na superfície o substrato composto de cimento asfáltico policondensado aguardando sua cura. Após a aplicação de todo o substrato, desenrola-se a manta aos poucos queimando o filme de polietileno com o auxílio de um maçarico ou a colagem com asfalto derretido, (c). Em (d) e (e), a sobreposição entre as mantas devem ter 10 cm, para promover a aderência e permitir a estanqueidade. Na figura (f) tem-se que nos cantos de parede, deve-se aplicar a manta na base da parede para evitar infiltração. Em (g) observa-se que após a aplicação de toda a manta com uma colher de pedreiro aquecida faz-se o biselamento das emendas. Após todo o processo concluído deve-se verificar a sua estanqueidade, tampando os ralos do local, enchendo a área com aproximadamente 5 cm de água por 72 horas, verificando assim se há algum vazamento na impermeabilização, (h).

Figura 16 – Aplicação de manta asfáltica

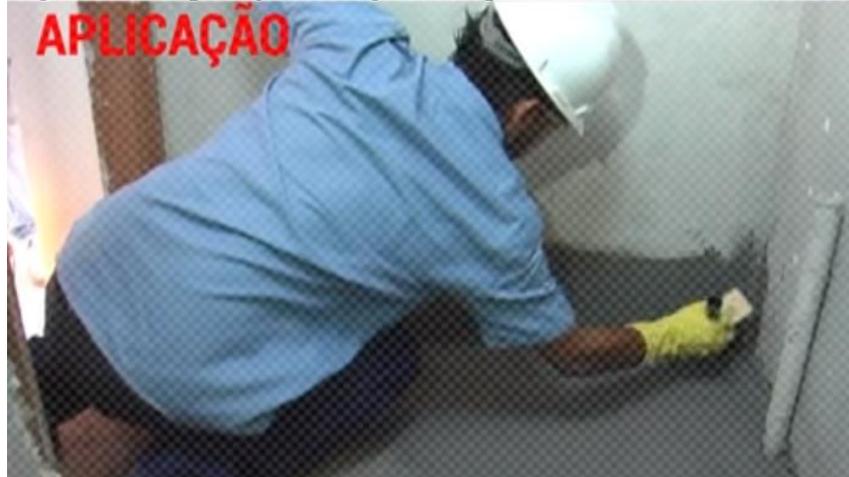
Utilizando o material bicomponente devem-se misturar os dois componentes de forma homogênea. Para o material monocomponente apenas adiciona-se água na proporção de 0,280 l/kg (para 1 kg de argamassa adiciona-se 0,280 litros de água, ou para um saco de 25 kg do produto adiciona-se 7,0 litros de água). Na hora de misturar aconselha-se que para grandes volumes utiliza-se um misturador durante 3 minutos a baixa rotação (entre 400 e 500 rpm), já para um volume pequeno pode-se misturar manualmente por 5 minutos (SIKA, 2013).

Figura 17 – Aplicação de argamassa polimérica utilizando brocha

Conforme ensina Sika (2012)¹⁰ em seu vídeo oficial, ao aplicar o produto em paredes com umidade ascendente deve-se remover todo o revestimento comprometido até a alvenaria e a uma altura de 50 cm acima do foco máximo de umidade, limpar e umedecer o local e aplicá-la na forma de pintura. Devem-se aplicar duas demãos de forma cruzada para obter uma completa impermeabilização, após a secagem, aplica-se a argamassa de revestimento e o acabamento final.

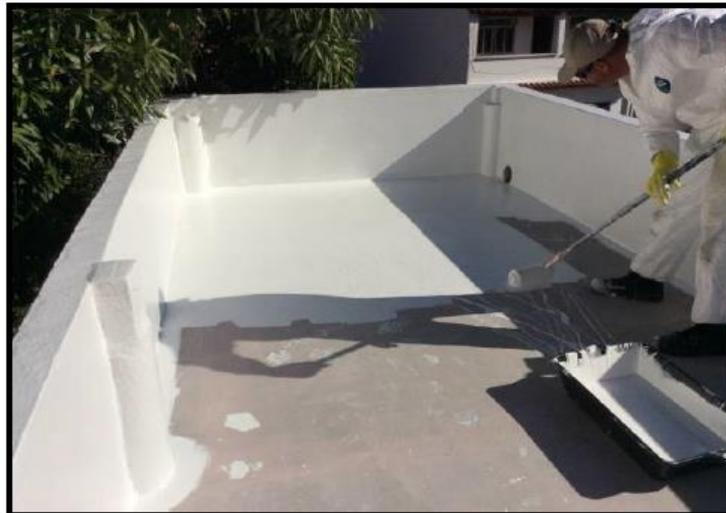
A aplicação da membrana de silicone consiste na aplicação do “primer” de base epoxídica, seguido de massa de silicone nas fissuras e trincas não estruturais. É feito o tratamento das juntas estruturais, fissuras ou transpasses de telhas com a massa de silicone, faixas de tecido de poliéster e filmes de polietileno antiaderentes, conforme FIG.18 (DIAS; DIAS, 2015).

Figura 18 – Aplicação da resina de silicone para formação da membrana impermeabilizante

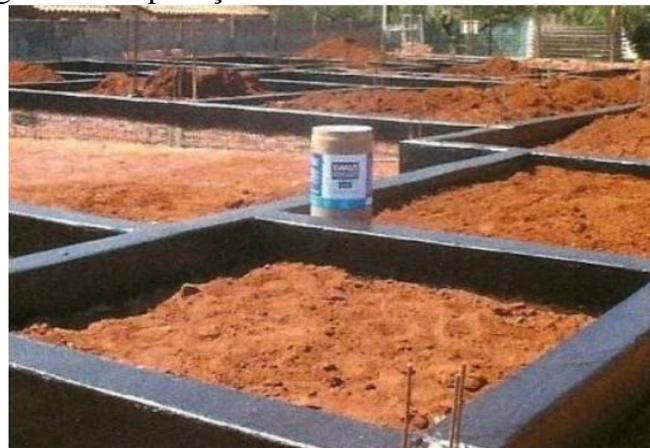
Conforme a FIG. 19, aplica-se a membrana em baldrames e em fundações de concreto. Além da impermeabilização dos elementos da fundação, a Caixa Econômica Federal estabelece em seu Código de Práticas¹² que deve-se impermeabilizar as alvenarias, até 60 cm nas paredes externas no térreo e 20 cm nas paredes internas acima do piso acabado.

Figura 19 – Aplicação de emulsão asfáltica em baldrame

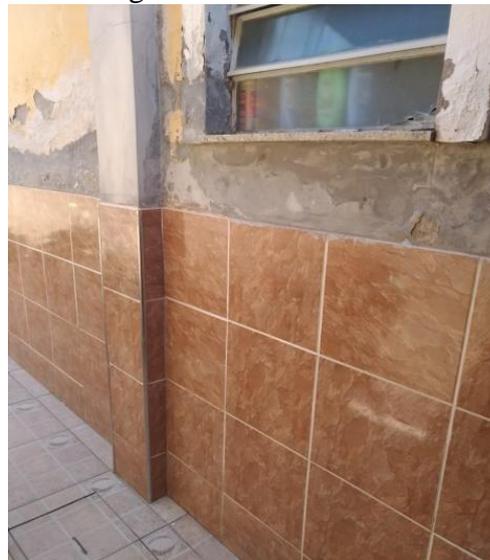
Figura 22 – Parede “A”

A parede “A” (FIG. 22) mostra os problemas encontrados no lado externo da parede do banheiro, sendo indícios de umidade ascendente. Houve a tentativa de acabar com a umidade com a colocação de revestimento cerâmico até uma altura de 1,50 m, porém a umidade apareceu acima do revestimento causando o deslocamento da pintura e a desagregação do emboço.

Pode-se levar em consideração que a parede pertence ao banheiro social da casa, especificamente a parede do Box e, que juntamente com a umidade ascendente agrava as patologias.

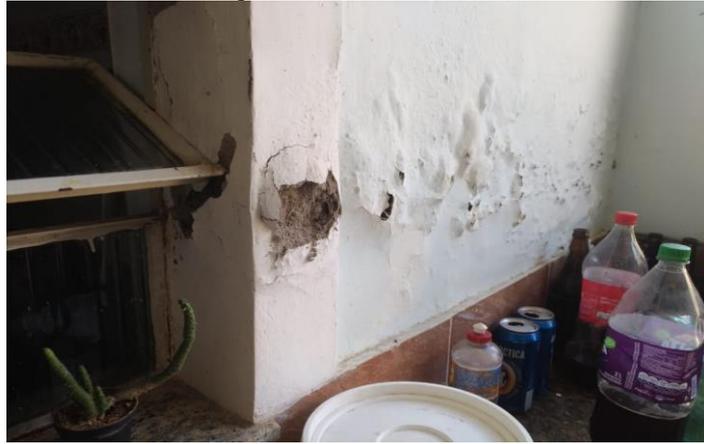
Figura 23 – Parede “B”

A parede “B” (FIG. 23) divide a cozinha e a área de serviço, possui o mesmo revestimento cerâmico que na parede “A” e apresenta deslocamento da pintura e do emboço, sendo indícios de umidade ascendente, podendo também ter sido agravada pelo fato do ambiente ser em área molhada.

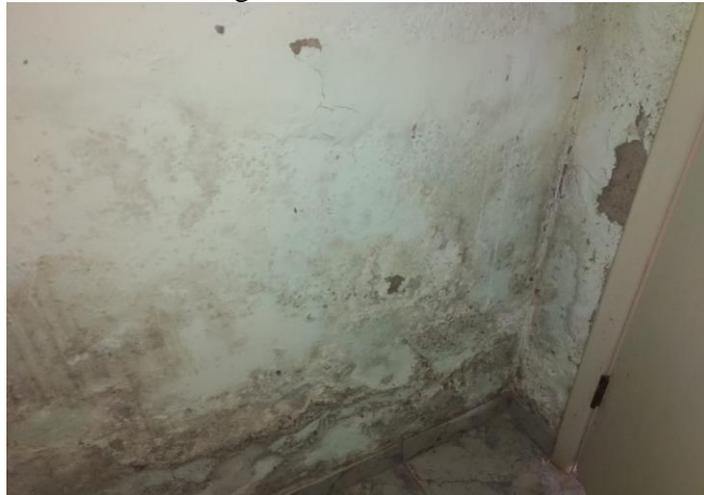
Figura 24 – Parede “C”

Na parede “C” (FIG. 24) constatou-se a presença de mofo, manchas, deterioração da pintura e do emboço. As evidências concluem que além da presença de umidade ascendente há no local umidade de condensação, visto que o quarto não possui ventilação adequada e é mais frio que o restante dos cômodos. O fato de fazer divisa com o banheiro não há influência, visto que, as quatro paredes do quarto apresentam o mesmo problema.

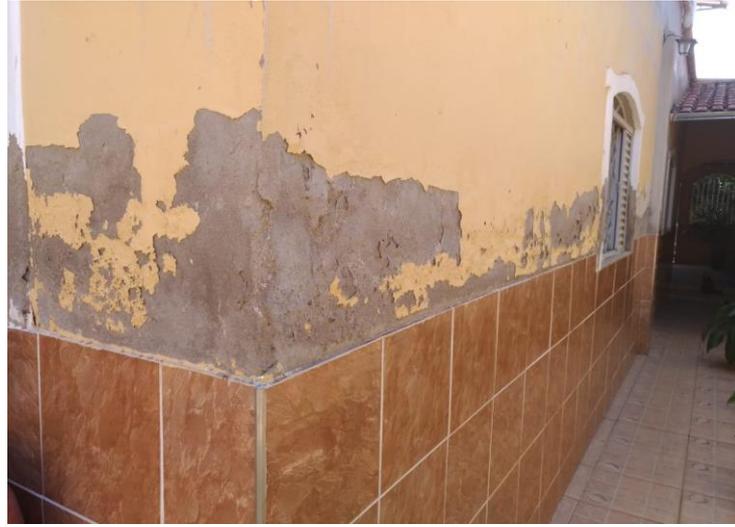
Figura 25 – Parede “D”

A parede “D” (FIG. 25) difere das demais analisadas pelo fato da mesma se encontrar em local descoberto com constante ventilação e ação do sol. A mesma apresentou sintomas de umidade ascendente, possuindo o deslocamento da pintura e do emboço e umidade de infiltração, visto que a parede está exposta a chuva de vento potencializando a formação das patologias.
