**FUNDAÇÃO PRESIDENTE ANTÔNIO CARLOS – FUPAC
FACULDADE PRESIDENTE ANTÔNIO CARLOS DE UBÁ
ENGENHARIA CIVIL**

PATOLOGIAS DE ESTRUTURAS METÁLICAS

Trabalho de Conclusão de Curso apresentado ao curso de Engenharia Civil, da Faculdade Presidente Antônio Carlos de Ubá, como requisito parcial para obtenção do título de Bacharel em Engenharia Civil.

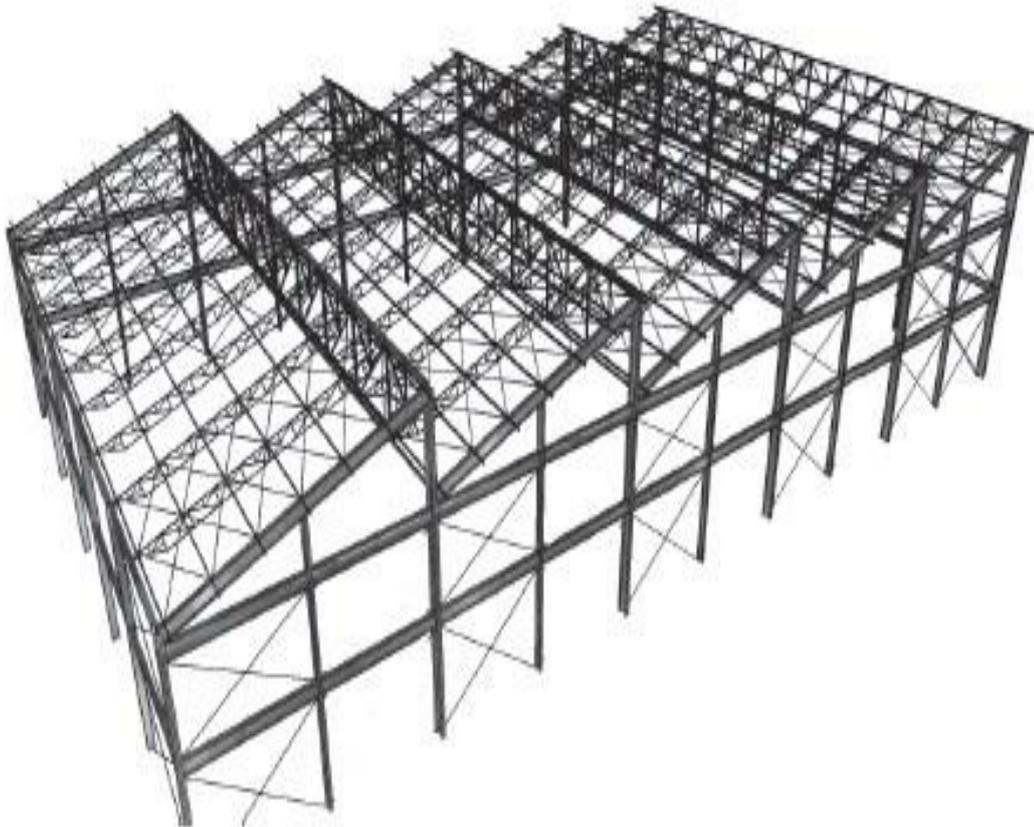
Figura 1 – Desenho estrutural de galpão industrial

Neste trabalho são expostas as Estruturas Metálicas usadas em galpões industriais e coberturas residenciais, como se ilustra as FIG.1 e FIG.2, nestas onde se encontram o maior número de falhas nos processos de sua construção.

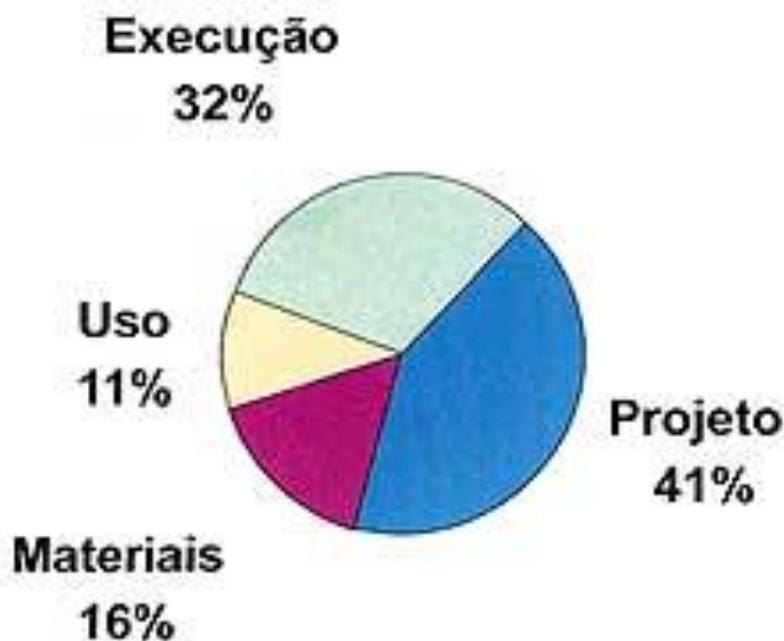
Gráfico 1: Valores médios das falhas em Estruturas Metálicas

Segundo Messeguer (1991), a origem das patologias, ou pode-se dizer falhas, é distribuída conforme mostra-se no GRÁFICO 1 abaixo:

Observa-se que desde o início dos projetos, tem que ter cuidado ao se realizar os cálculos, desenhos e dimensionamentos corretos. Pode-se perceber que os profissionais de hoje em dia estão deixando falhas em seus projetos, por isso a maior porcentagem de patologias estão relacionadas aos projetos, conseqüentemente afetará todo o processo restante até a conclusão.

Em maior porcentagem de falhas, com 41%, temos o Projeto. Quando uma construção se inicia, acredita-se que seu projeto estará conforme as normas e os itens dentro dele adequados à uma boa execução na hora da fabricação.

Com relação a materiais e uso, que no Gráfico 1 observa-se onde se encontram as falhas, estão com 16% e 11% respectivamente. Devemos ter a preocupação com o tipo de material que será utilizado. Os materiais são responsáveis por toda a realização de um projeto na construção civil. Neste caso, nas estruturas metálicas, se usam os metais. E para uma construção de galpões e coberturas residenciais serem eficazes, o uso dos materiais deve ser correto.

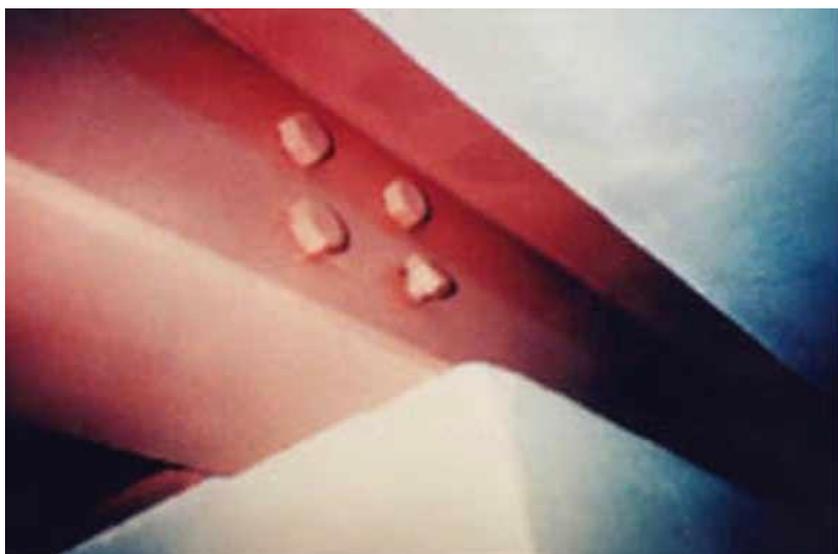
Figura 3: Parafusos não se encaixam nas ligações

As ligações são feitas através de parafusos. Neste caso podemos observar erros de furação, decorrente de erros do projeto, onde não proporciona aos técnicos da fabricação uma leitura adequada do projeto. Observa-se a FIG.3 e FIG.4:

A partir de erros conforme citado nas FIG.3 e FIG.4, podem ocorrer falhas estruturais e colapsos, pois a estrutura ficará vulnerável a determinadas forças na qual a falta de determinadas ligações são de grande importância. Este tipo de falha pode ser evitado com uma revisão mais apurada do projeto, observando se as plantas de execução estão de acordo com o cálculo e detalhamento.

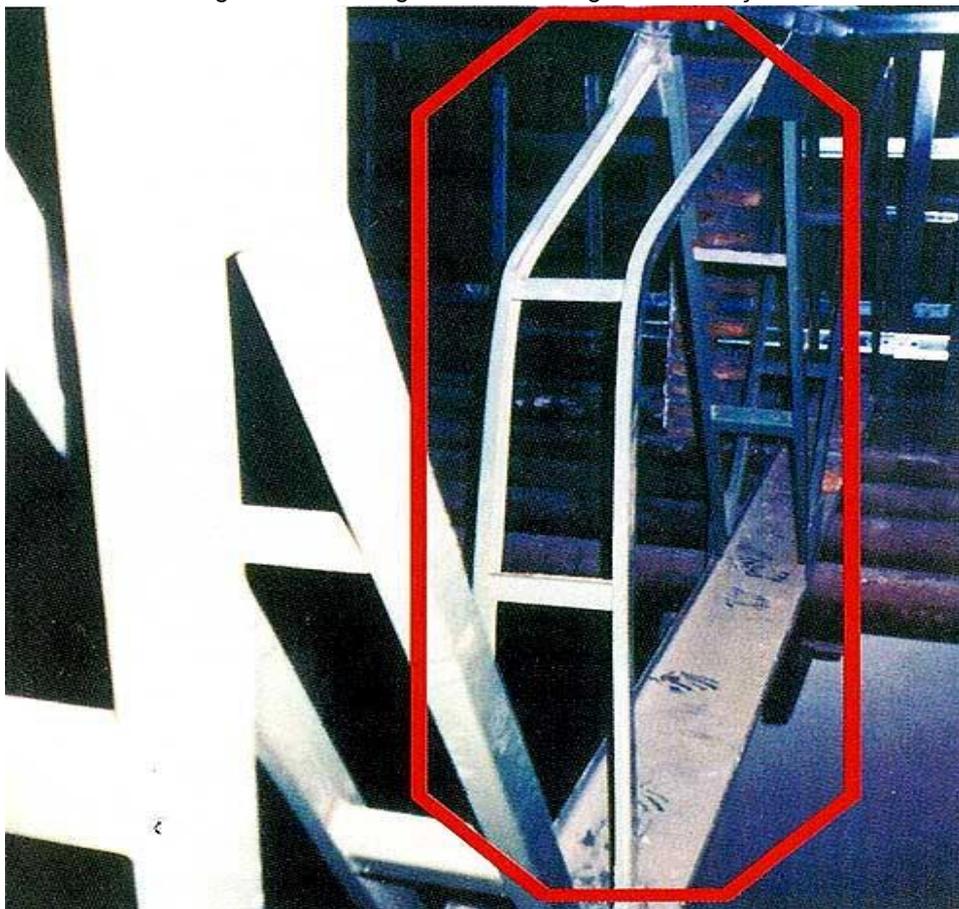
Figura 5: Flambagem de uma diagonal da treliça.

A seguir citam-se imagens de patologias (FIG.5 e FIG.6) que no decorrer do dimensionamento obteve erros de cálculo, que gerou imperfeições na estrutura, que prejudicou a vida útil dos materiais e da própria construção. A seguir observam-se as FIG.5 e FIG.6, como exemplo de erros no dimensionamento dos elementos.

Nas FIG.5 e FIG.6, pode-se observar que ocorreu erro no dimensionamento dos elementos, não foram analisados todos os esforços e carregamentos que a estrutura seria exposta. Se na fase de projeto, tivesse levado em consideração todos estes aspectos, usado todas as normas específicas e utilizado todos os cálculos que eram precisos, teria sido evitado essas falhas.

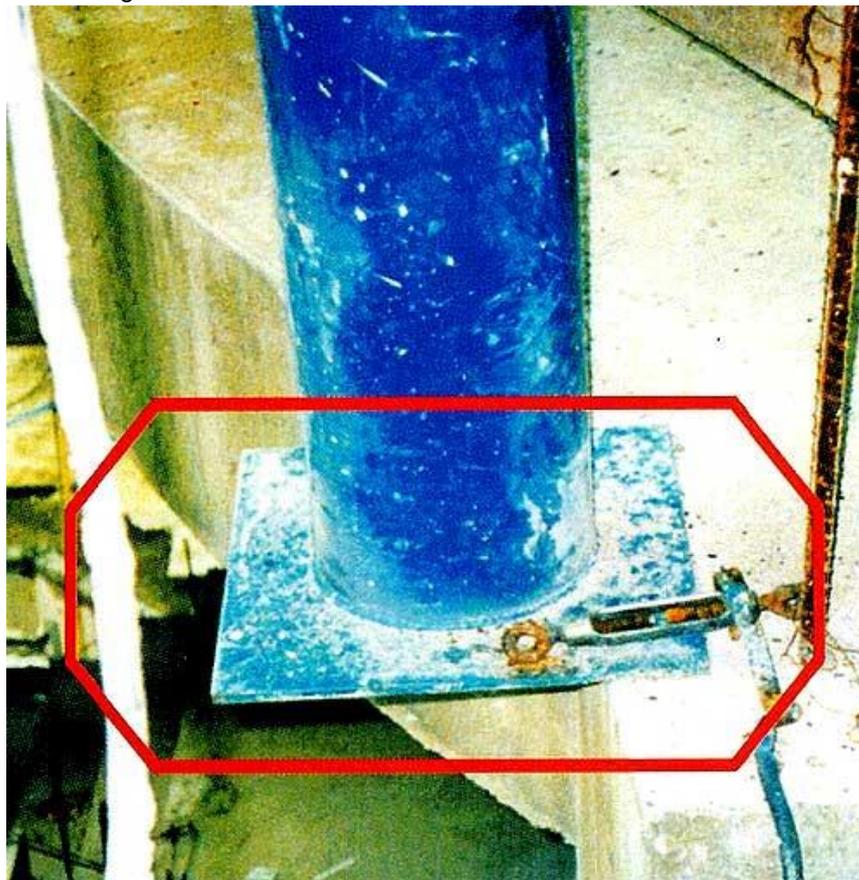
Figura 7: Pilar metálico fora da base de concreto armado

Essa incompatibilidade acontece ao unir o projeto de estrutura metálica ao projeto de concreto armado. Um dos exemplos mais recorrentes é as de que o pilar metálico fica fora da base de concreto, conforme mostrado na FIG.7.

Portanto, é evidente que deve existir uma interação entre os projetistas de obras metálicas e de obras de concreto, ou ao menos quem projeta as bases de acordo com os dados do projeto metálico deveria se ajustar às dimensões fornecidas no projeto da estrutura metálica.

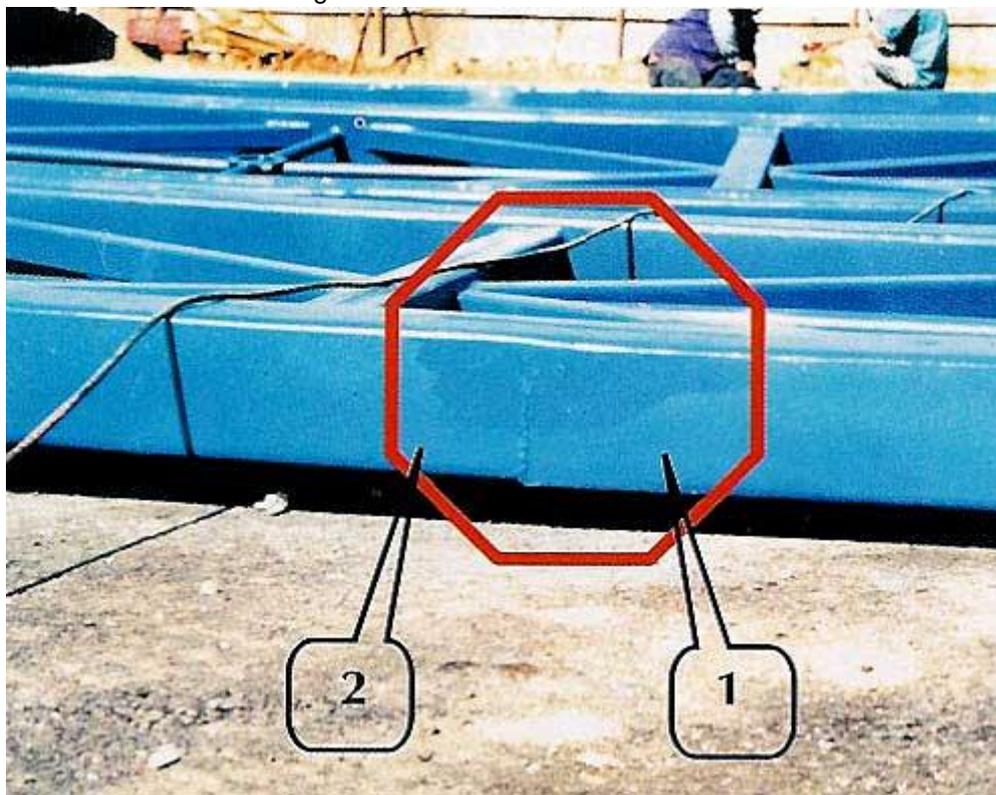
Figura 8: Emendas em discordância

De acordo com a FIG 8 pode-se observar a emenda de uma treliça realizada no canteiro de obra, sendo que os perfis têm duas seções diferentes, a seção do perfil da peça (1) com dimensões maiores que a seção da peça do perfil (2).

Essa falha gera esforços em lugares incorretos, onde na etapa de projeto, não se foi calculados para receber, que pode gerar problemas futuros a estrutura. Alguns modos de se evitar essas falhas são realizando verificações se os materiais a serem

usados estão compatíveis e uma pré-montagem das peças, que evitaria erros ao decorrer da fabricação (FIG.8).

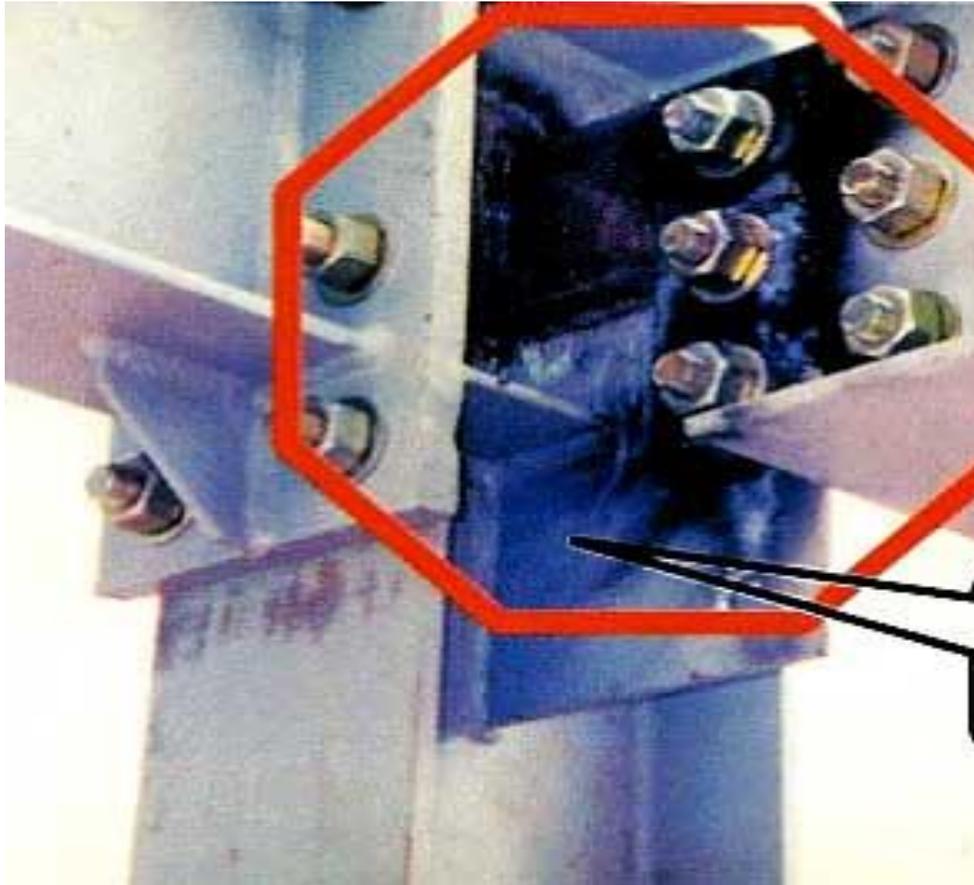
Figura 9: Erro de medida da peça, tendo que utilizar emendas por soldas.

Essa falha ocorre quando os projetos não coincidem com a fabricação e montagem, com isso teve que ser solucionados na obra. Um bom detalhamento no projeto diminuiria as falhas, assim como que na hora de montar as estruturas. De acordo com a FIG.9 observa-se um exemplo em que acontece essa incompatibilidade de detalhamento.

Tanto as conexões e medidas das peças são pontos importantes no desempenho estrutural, portanto, as modificações devido às falhas de detalhamento sobre esses elementos, podem gerar colapsos a estrutura.

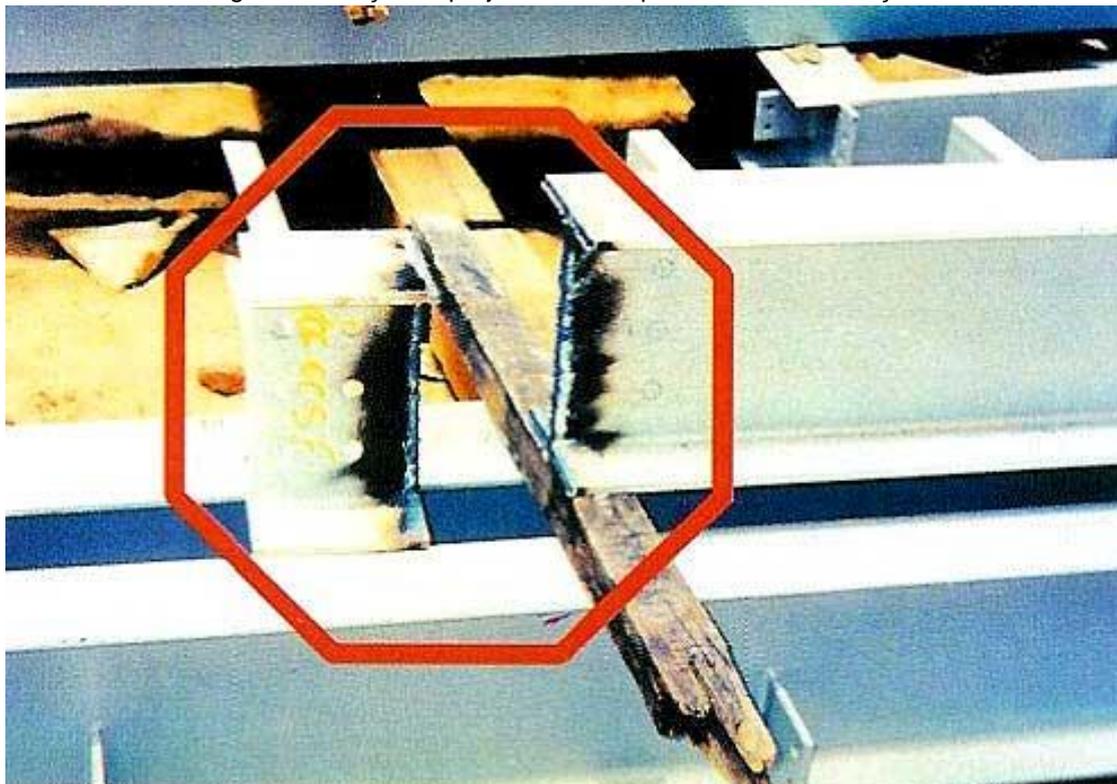
Figura 10: Peça em projeto não compatível com a execução

Com os programas já consagrados de desenho por computadores como o CAD, tais falhas não deveriam acontecer, como visto na FIG.10, no trabalho atual dos profissionais de estruturas metálicas. Além do necessário reparo nas peças, existe a possibilidade de o conjunto ficar com prováveis concentrações de esforços, ou redução das características mecânicas.

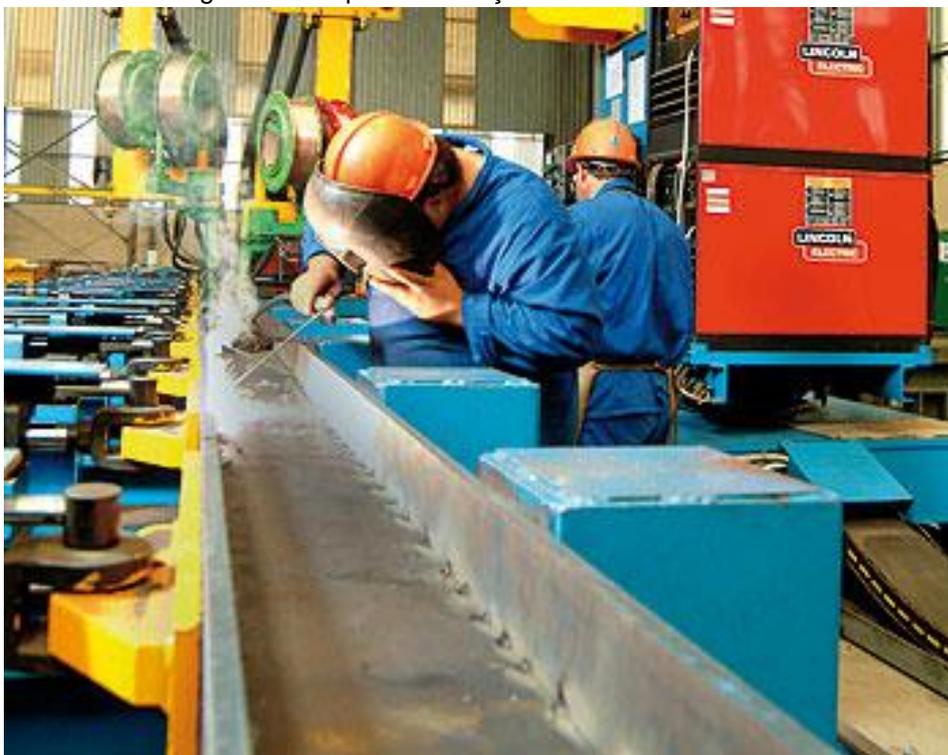
Figura 11: Etapa da execução onde se usa soldas.

Por descuido pode-se dizer que muitas pessoas que já estão no auge de suas profissões, deixam de observar pontos importantes tanto nos projetos como nas execuções, pois sua autoconfiança adquirida ao longo dos anos lhes permitiu tal ação. Um exemplo da parte de execuções das estruturas onde existem muitas falhas é mostrado na FIG.11.

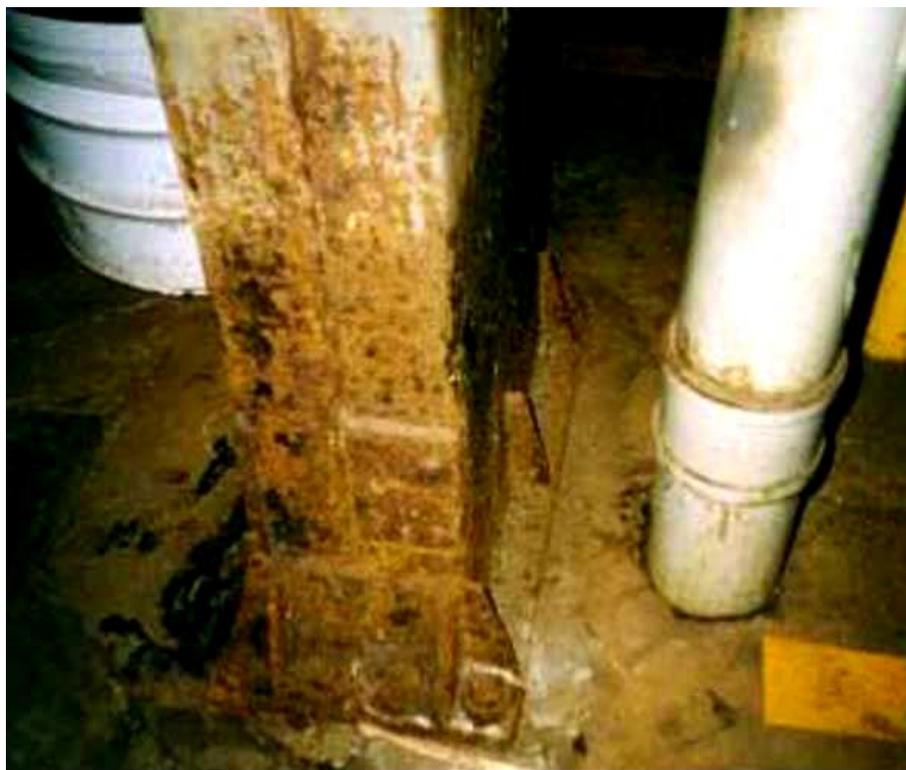
Figura 12: Base de pilar metálico em processo de corrosão

Ao se falar de corrosão em estruturas metálicas, podemos tratar como exemplo a corrosão eletroquímica. Essa corrosão é aquela que envolve reações de oxidorredução, que transforma o aço em óxidos ou em outros componentes (GENTIL, 2007). O enferrujamento de uma treliça de um galpão ou cobertura residencial (FIG 12) é um exemplo deste fenômeno.

Este processo pode ser considerado uma grande patologia, pois se seu estado estiver muito elevado, irá comprometer toda a estrutura. Ele pode causar cisalhamento em estruturas, pode deixar os componentes frágeis, que ao decorrer da vida do material pode sofrer colapsos, colocando em risco toda a estrutura.

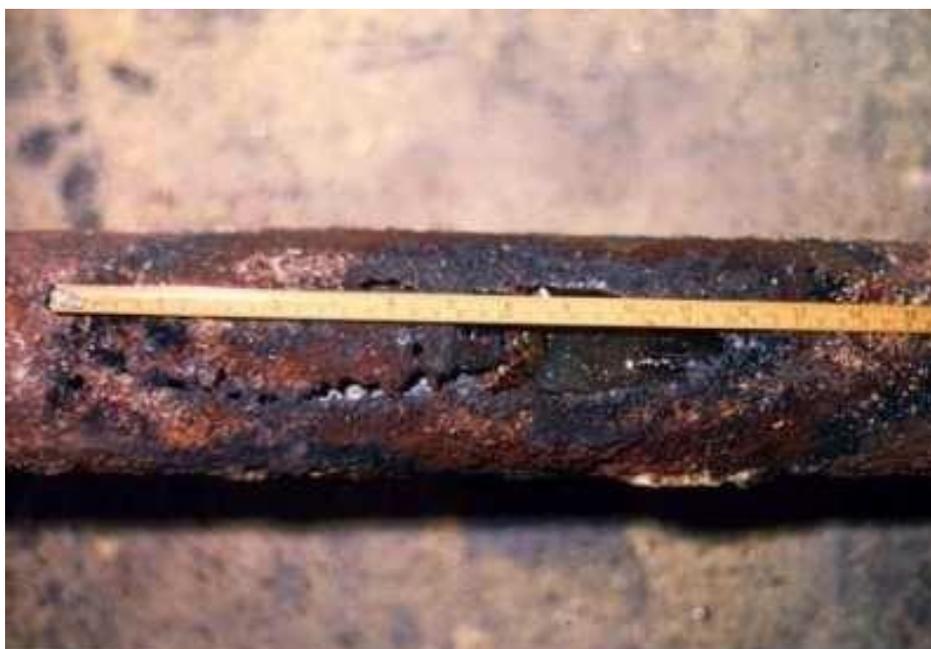
Figura 13: Material sob efeito de corrosão em toda a estrutura

Este tipo é o mais comum. É caracterizado pelo ataque, em toda a extensão da estrutura metálica, do agente corrosivo, que irá gerar uma diminuição e perda da espessura dos materiais (GENTIL, 2007), observa-se como exemplo na FIG.13.

Ocorre devido à exposição do aço a um ambiente agressivo e a falta de proteção nas estruturas.

Como forma de prevenção e controle, devemos observar o grau de deterioração da estrutura, nos casos mais simples, podem-se realizar apenas algumas limpezas e renovar as pinturas. Nos casos mais avançados, podemos optar pela substituição da peça ou reforçar as partes danificadas. Mas em qualquer um desses estágios é necessária à limpeza das superfícies danificadas.

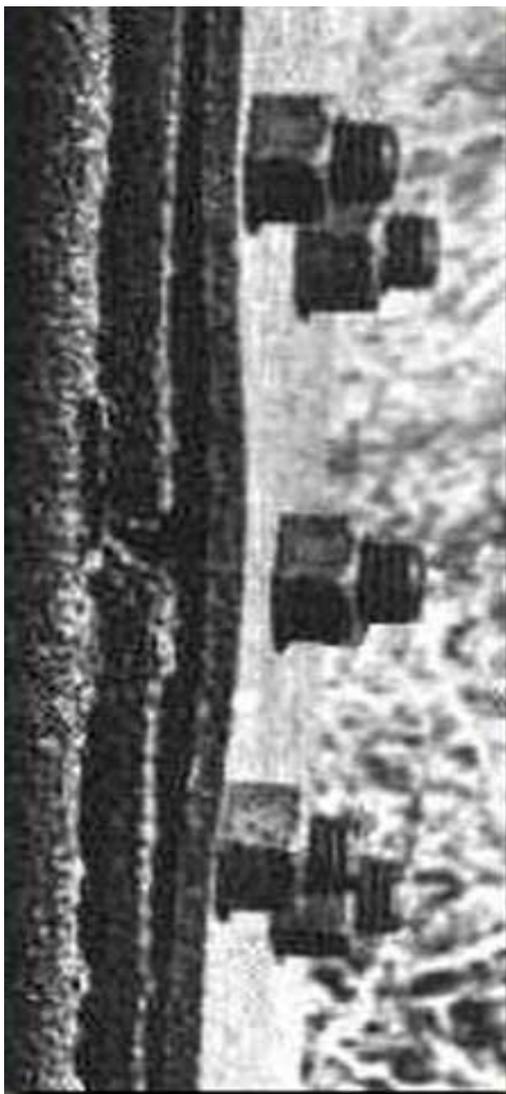
Figura 14: Corrosão localizada nas Frestas

A corrosão em frestas é uma forma de corrosão localizada usualmente associada às condições de estagnação de eletrólitos em microambientes. Estes ambientes restritos, onde há impedimento ou dificuldade à difusão de espécies químicas, podem ocorrer em parafusos, porcas e arruelas, materiais de isolamento, depósitos superficiais, películas de tinta descoladas, rebites, etc. A corrosão por frestas acontece devido às alterações da química localizada dentro da fresta (GENTIL, 2007). Essas frestas podem ser observadas na FIG.14:

Essa corrosão afeta partes pequenas das estruturas, por isso em muitos casos são mais perigosas, pois ela age e muitas vezes não é visível como as corrosões uniformes.

Se esta corrosão estiver em estágio inicial, podem-se fazer limpezas das superfícies, uma secagem e reparo no interior das frestas, uma vedação e depois uma pintura protetora. Em estágios avançados, deve recorrer ao uso de reforços ou substituição de peças.

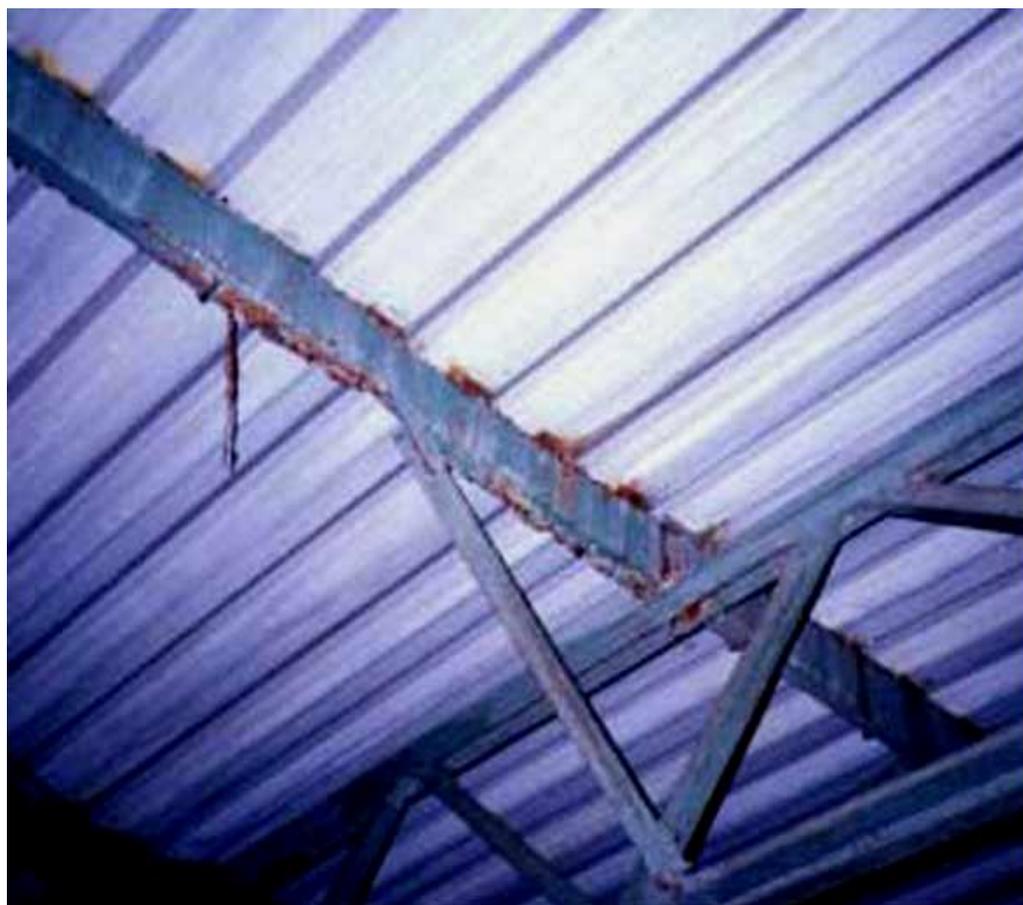
Figura 15: Corrosão no encosto das telhas com a estrutura

Este tipo de corrosão é fácil de ser encontrado em estruturas de galpões e coberturas. Por exemplo, a galvanização de parafusos, arruela, porcas e telhas que estão indevidamente encostadas nas estruturas (FIG 15).

Esta corrosão é evitada com o isolamento dos materiais que compõe a estrutura ou com o uso de aços que possuem ligas próximas dos materiais galvanizados.

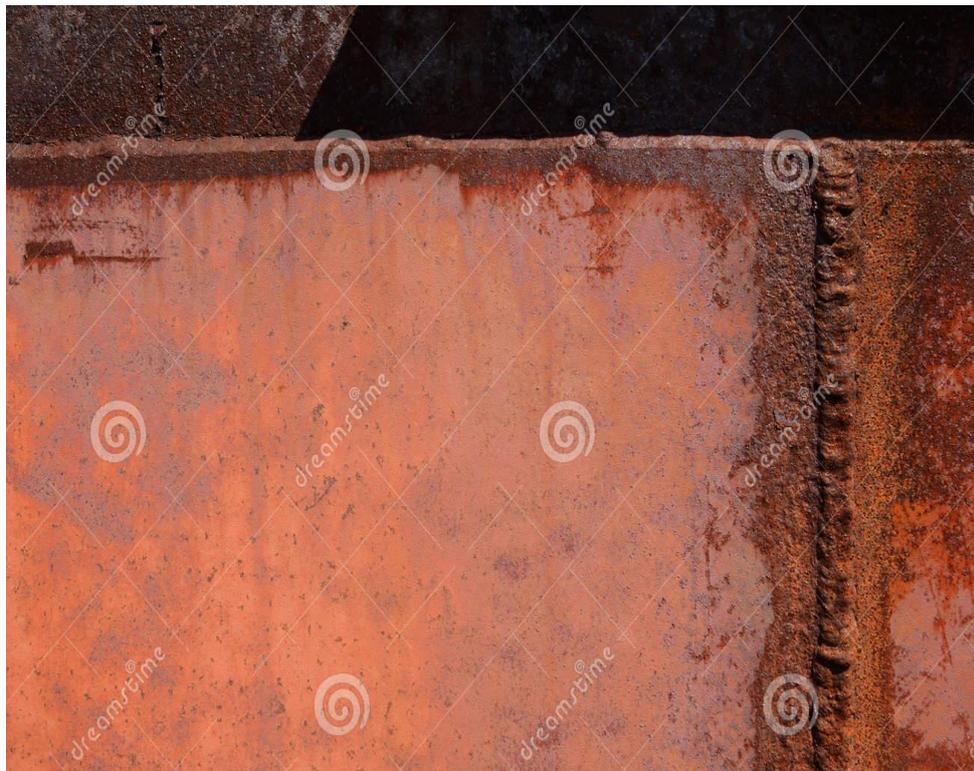
Figura 16: Corrosão localizada junto a solda

Um dos meios mais utilizados na fabricação de uma estrutura metálica é o processo de soldagem das peças. Após a solda de algum material, tem-se a formação de corrosão em torno da solda e não propriamente sobre ela. Isto se deve ao fato do surgimento de regiões onde há elétrons que ficaram sob certa tensão devido à solda. Ocorre a poucos milímetros do local onde foi aplicada a solda.

Por isso é encontrado muita corrosão nessa etapa. Na FIG.16, podemos observar este tipo de corrosão.

Uma forma de se evitar essa corrosão é dar um bom acabamento ao se terminar o processo de solda, como por exemplo, usar uma pintura adequada que permitirá que a estrutura esteja protegida das ações dos agentes corrosivos.
