**PRINCIPAIS MANIFESTAÇÕES PATOLÓGICAS ENCONTRADAS EM**  
**EDIFICAÇÃO**

**AS PRINCIPAIS MANIFESTAÇÕES PATOLÓGICAS ENCONTRADAS EM UMA  
EDIFICAÇÃO**

Trabalho de Conclusão de Curso apresentado ao curso de Engenharia Civil da Faculdade Presidente Antônio Carlos de Ubá como requisito parcial para a obtenção do título de Bacharel em Engenharia Civil.

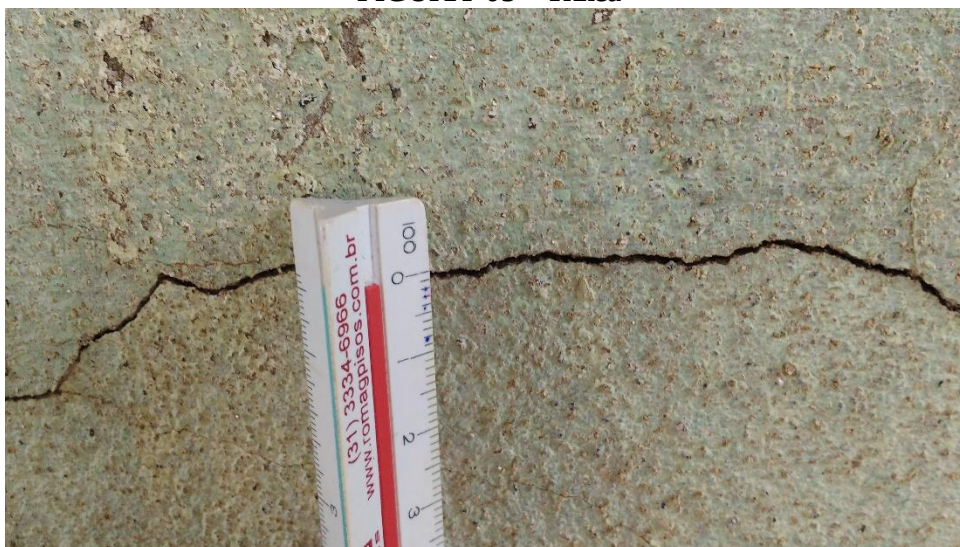
FIGURA 05 - Trinca

As trincas podem ser definidas como o estado em que um determinado objeto ou parte dele se apresenta partido, separado em partes. Segundo o Instituto Brasileiro de Desenvolvimento da Arquitetura (201-?)<sup>4</sup> nesse caso, a abertura ultrapassa a camada do revestimento e podem afetar diretamente a estrutura interna, por representar a ruptura dos elementos, podem diminuir a segurança de componentes estruturais de um edifício. Mesmo sendo muito pequena e quase imperceptível deve ter a causa ou as causas minuciosamente pesquisadas. Sua espessura pode ser superior a 0.5mm podendo chegar a até 3mm, como mostra a FIG. 05.

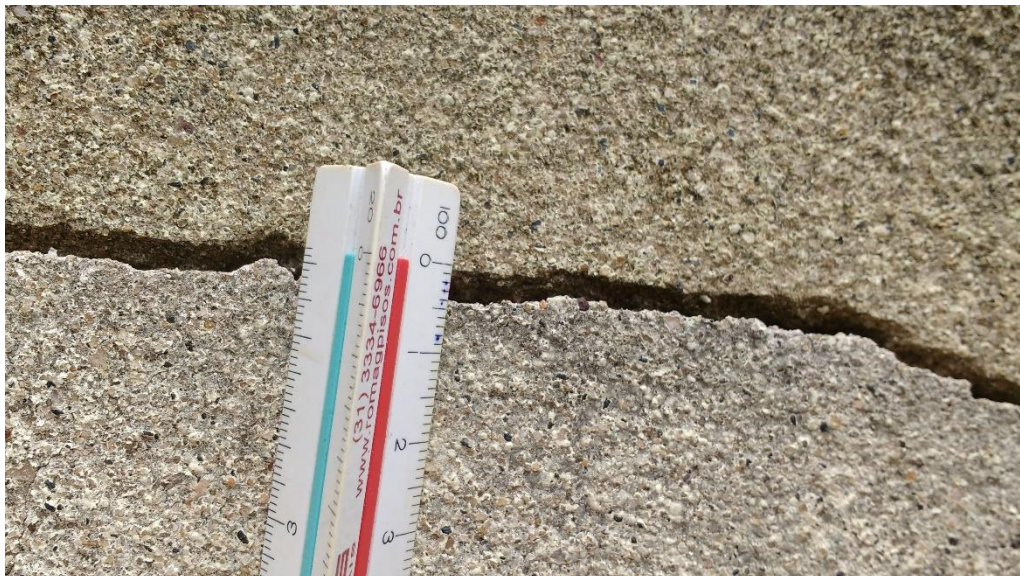
FIGURA 06 - Rachadura

tamanho consideráveis, acima de 3 mm por onde podem passar luz, vento e água tem como característica a grande abertura, pronunciada, profunda e acentuada, como mostra a FIG. 06.

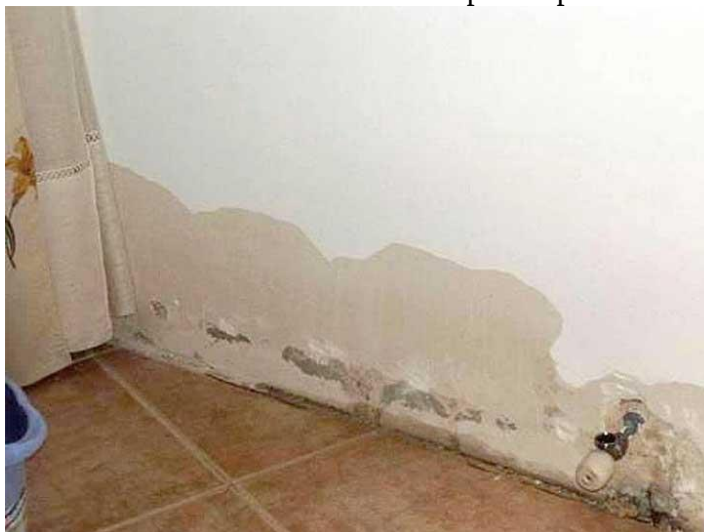
FIGURA 20 – Manchas trazidas pela capilaridade

Seu aparecimento ocorre nas áreas inferiores das paredes das edificações, uma vez que estas tendem a absorver a água que sobe do solo úmido (umidade ascensional) através de sua fundação (FIG. 20). Ela ocorre devido aos materiais que apresentam canais capilares, por onde a água passará para atingir o interior das edificações. Têm-se como exemplos destes materiais os blocos cerâmicos, concreto, argamassas, madeiras, etc.

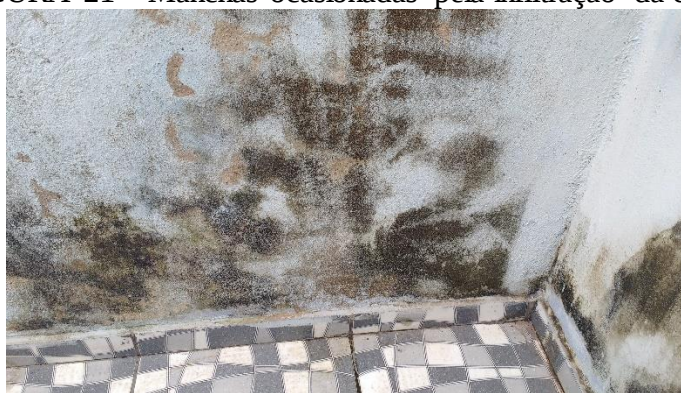
FIGURA 21 – Manchas ocasionadas pela infiltração da chuva

Esse é o agente mais comum para gerar umidade, tendo como fatores importantes a direção e a velocidade do vento, a intensidade da precipitação, a umidade do ar e fatores da própria construção. De acordo com Righi (2008), “é a umidade que passa de uma área para outra através de pequenas trincas nas divisórias que as separam”. Esta água de percolação, geralmente é ocasionada pela água da chuva (FIG. 21) e pode ser intensificada com o vento.

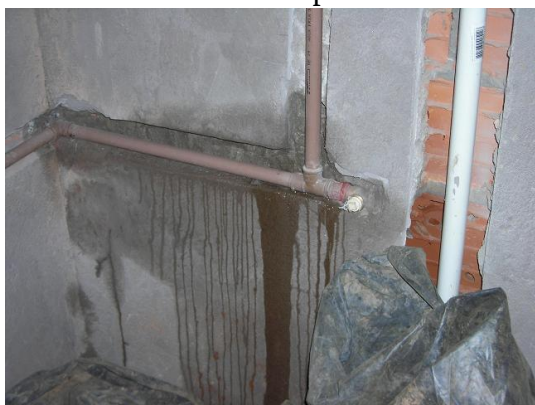
FIGURA 22 – Manchas trazidas por vazamentos hidráulicos

Nesse tipo de infiltração é difícil identificar o local do vazamento. Isso se deve ao fato destes vazamentos estarem na maioria das vezes encobertos pela construção, sendo bastante danosos para o bom desempenho esperado da edificação (FIG. 22).

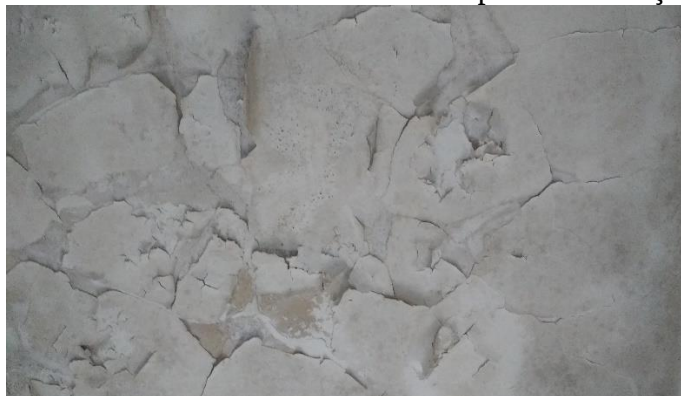
FIGURA 23 – Manchas ocasionadas pela condensação

De acordo com a NBR 9575 (2010), “é a água com origem na condensação de vapor d’água presente no ambiente sobre a superfície de um elemento construtivo deste ambiente”. Ocorrendo geralmente em banheiros, saunas e frigoríficos. Desta maneira possui uma forma bastante diferente das outras já mencionadas, pois a água já se encontra no ambiente e se deposita na superfície da estrutura e não mais está infiltrada (FIG. 23).

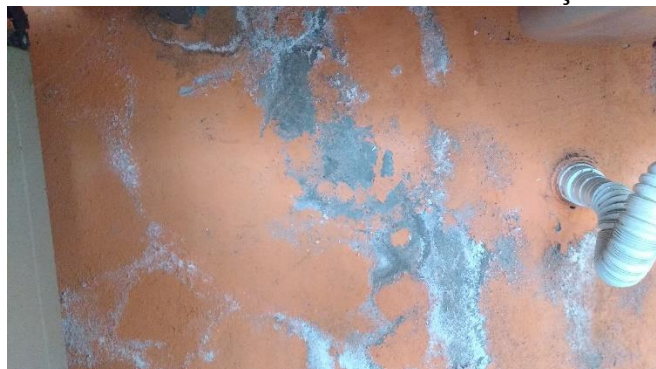
FIGURA 24 – Eflorescência na edificação

Eflorescências são formações de sais que aparecem sob o aspecto de manchas de cor branca e que foram transportados pela umidade (FIG. 24). Muito comum em paredes de tijolos. Quando situadas entre o reboco e a parede, as eflorescências forçam um plano capilar, por onde sobe a umidade, que aumenta a força de repulsão ao reboco. As eflorescências podem alterar a aparência da superfície sobre a qual se depositam e em determinados casos seus sais constituintes podem ser agressivos, causando desagregação profunda da estrutura.

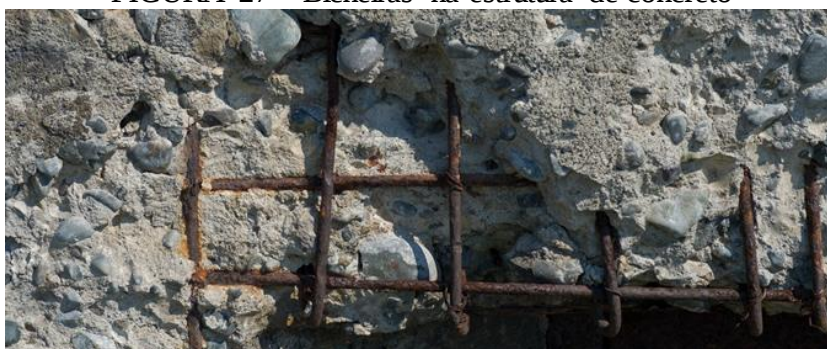
FIGURA 27 – Bicheiras na estrutura de concreto

Popularmente conhecidos como bicheiras, podem afetar a durabilidade e resistência das estruturas de concreto, que poderão sofrer deformações ou até mesmo entrar em colapso. As principais causas do problema são as falhas no processo de concretagem da estrutura, por exemplo, no lançamento ou adensamento do concreto. Algumas vezes, no entanto, a patologia pode ser causada por erro no detalhamento da armadura (FIGUEROLA, 2006). Armaduras muito próximas o que vai impedir que o vibrador entre para fazer o adensamento do concreto. Se não tratada imediatamente, o aço vai ficar exposto corrompendo sua armadura (FIG. 27).

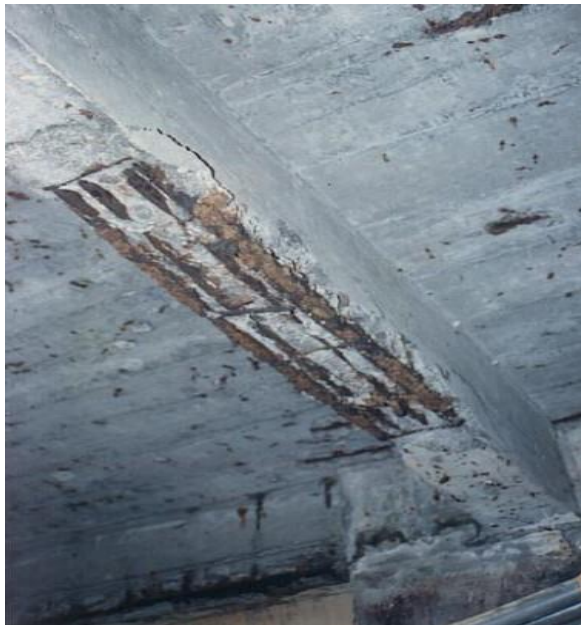
FIGURA 30 – Destacamento do concreto

E outra situação que pode provocar o destacamento do concreto quando a relação água cimento não é respeitada a resistência fica comprometida e quando a estrutura é solicitada ela não consegue atender, podendo se romper de uma vez ou lentamente.

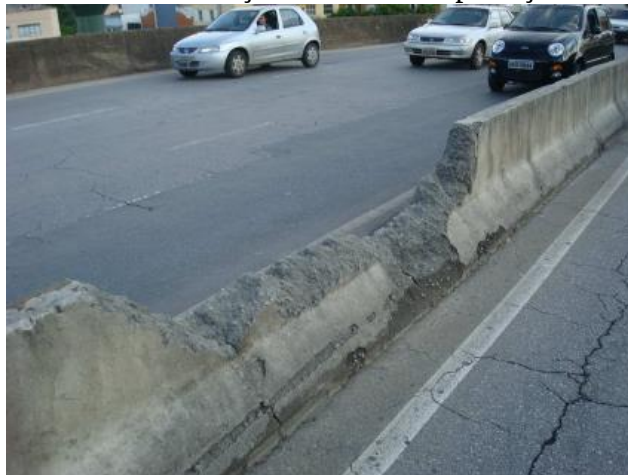
FIGURA 31 – Deterioração do concreto por ações mecânicas

Além de comprometer a capacidade resistente da estrutura a deterioração por causas mecânicas, facilita a entrada de agentes agressivos na estrutura danificada, principalmente

quando o concreto e a armadura ficam expostos devido ao impacto das solicitações (FIG. 31). Muito comum em viadutos, pontes, garagens e guarda-corpo (SANTOS, 2012).

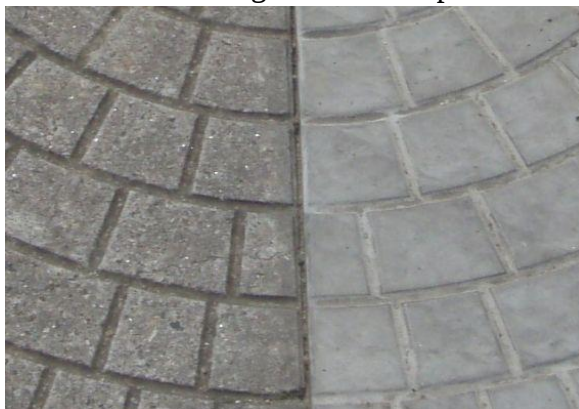
FIGURA 32 – Desgaste causado por abrasão

A abrasão é o processo que causa desgaste superficial no concreto por esfregamento, enrolamento, escorregamento ou fricção constante, sendo particularmente importante no estudo do comportamento de pisos industriais, pavimentos rodoviários e de pontes (BAUER, 2002 *apud* LAPA, 2008). Ela se refere ao atrito seco e é a perda gradual e contínua da argamassa superficial e de agregados em uma área limitada. Como mostra a FIG. 32, o piso sofreu um desgaste superficial com o decorrer do tempo e da sua utilização.
