**FUNDAÇÃO PRESIDENTE ANTÔNIO CARLOS - FUPAC  
FACULDADE PRESIDENTE ANTÔNIO CARLOS DE UBÁ  
ENGENHARIA CIVIL**

**CAUSAS DE PATOLOGIAS EM FUNDAÇÕES SUPERFICIAIS**

Trabalho de conclusão de curso apresentado ao curso em Engenharia Civil da Faculdade Presidente Antônio Carlos de Ubá, como requisito parcial para obtenção do título de Bacharel em Engenharia Civil.

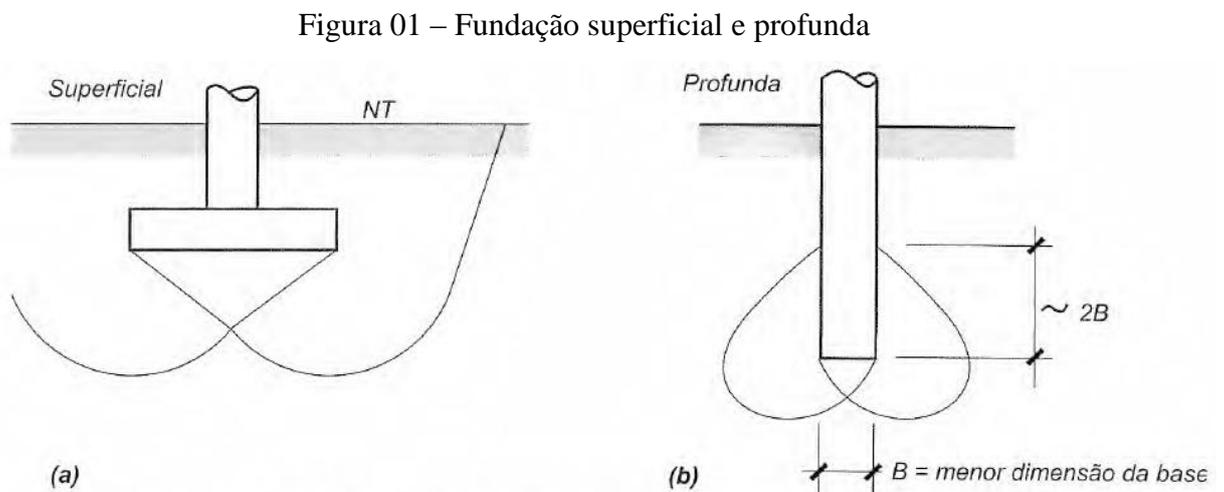
A distinção entre estes dois tipos é feita segundo o critério (arbitrário) de que uma fundação profunda é aquela cujo mecanismo de ruptura de base não surja na superfície do terreno. Como os mecanismos de ruptura de base atingem, acima dela, tipicamente duas vezes sua menor dimensão, a norma NBR 6122 determinou que fundações profundas são aquelas cujas bases estão implantadas a uma profundidade superior a duas vezes sua menor dimensão (FIG 01), e a pelo menos 3 m de profundidade.

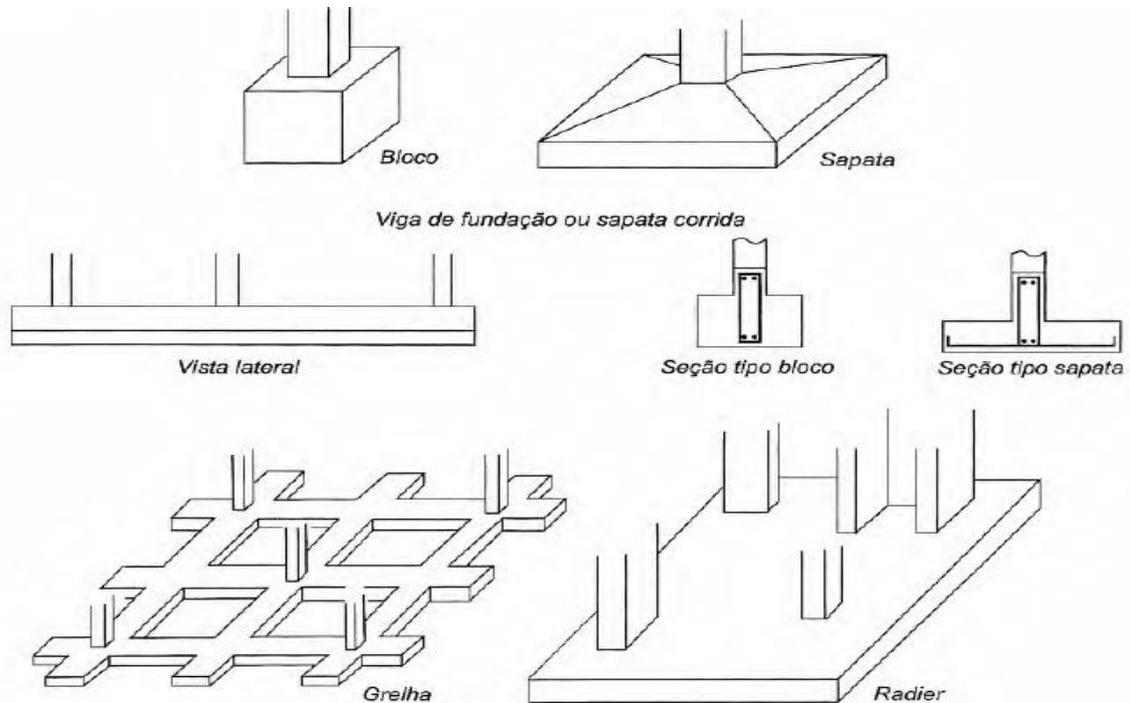
FIGURA 02: Principais tipos de fundações superficiais

Os principais tipos de fundações superficiais (FIG. 02) são; (VELLOSO; LOPES, 2010)

**Bloco**- elemento de fundação de concreto simples, dimensionado de maneira que as tensões de tração nele resultantes possam ser resistidas pelo concreto, sem necessidade de armadura, utilizados para carregamentos não superiores a 50 toneladas e para solos cujas taxas admissíveis não sejam inferiores a  $2\text{kg/cm}^2$ .

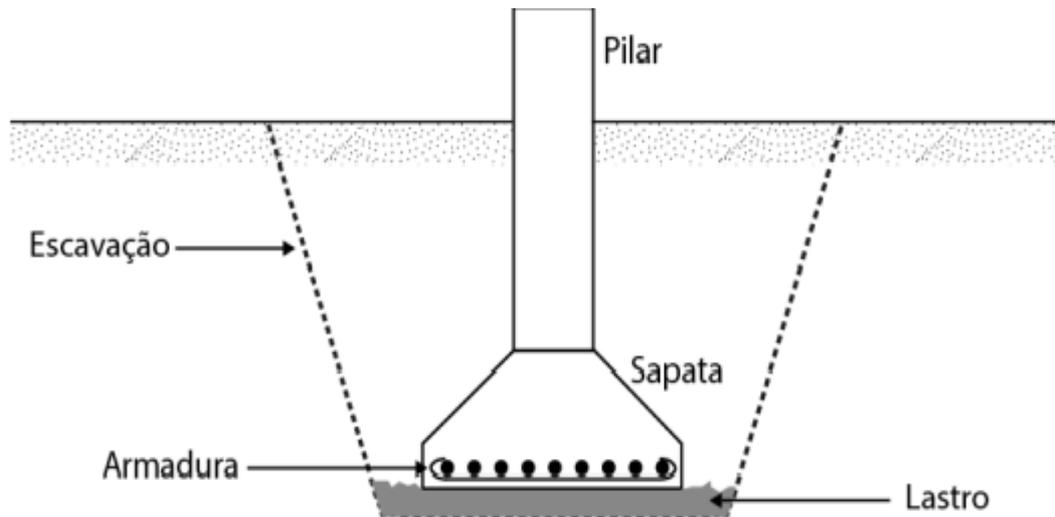
FIGURA 03: Sapata

**Sapata**- elemento de fundação superficial de concreto armado, dimensionado de modo que as tensões de tração nele resultantes sejam resistidas por armadura especialmente disposta para este fim (por isso as sapatas têm menor altura que os blocos). É um dos tipos de fundação mais usado pelo seu baixo custo e por não exigir equipamento especializado (FIG. 03).

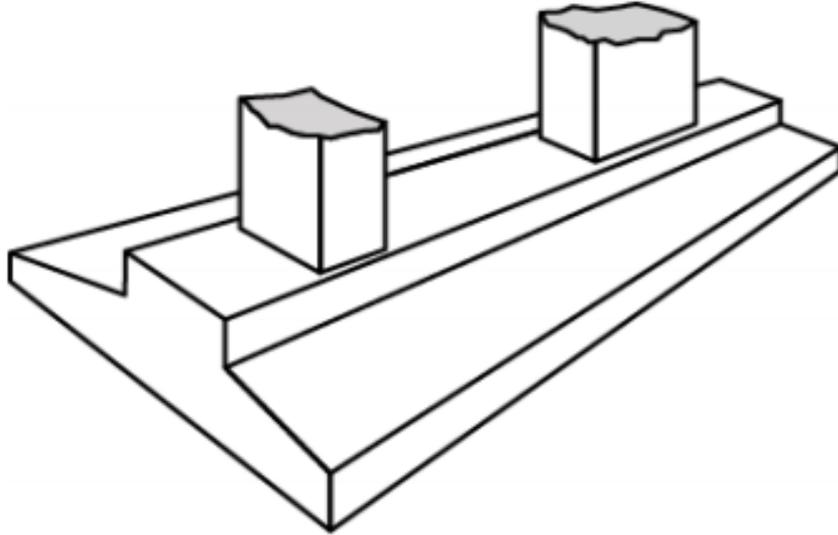
FIGURA 04: Sapata associada

**Sapata associada** - sapata que recebe mais de um pilar, que significa apoiar os pilares sobre uma única sapata, onde o centro de gravidade da carga dos pilares coincida com o centro de gravidade da sapata (FIG. 04).

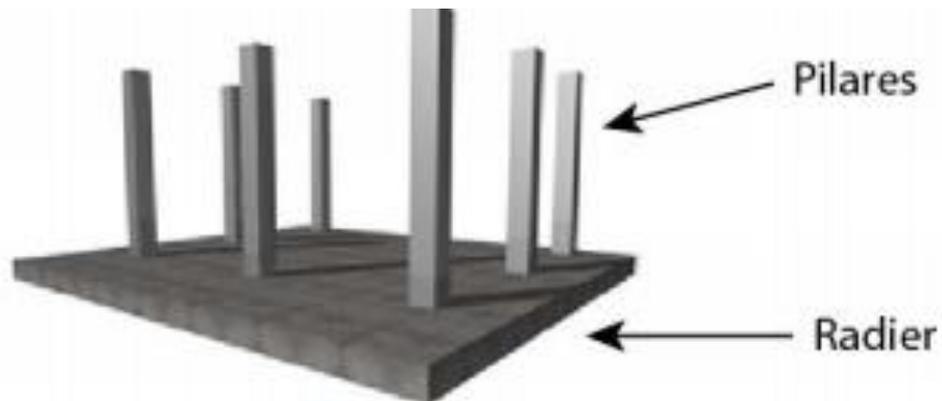
FIGURA 05: Radier

**Radier**- elemento de fundação superficial que recebe parte ou todos os pilares de uma estrutura. Quando a área total de fundação ultrapassa metade da área da construção, evitando que um apoio recalque mais que outro, ou seja, evita o recalque diferencial. São bastante usadas na construção de habitação popular (FIG. 05).

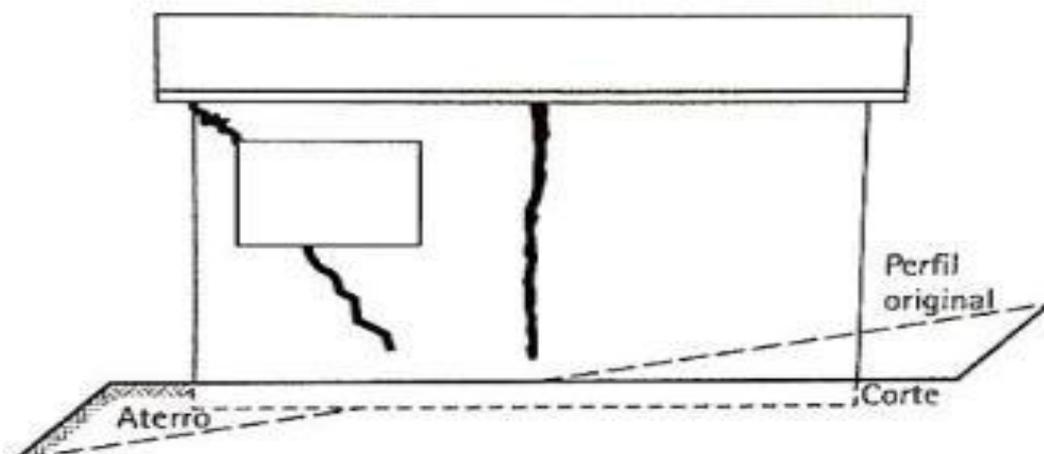
Os recalques de fundações assentes (FIG. 06) sobre aterros podem ter três causas distintas:

FIGURA 06: Provável fissuramento de fundação assente sobre aterro

- Deformações do corpo do aterro por causa do seu peso próprio, bem como por carregamento provocado pela fundação ao transferir a carga da superestrutura.
- Deformações do solo natural localizado abaixo do aterro, em razão do acréscimo de tensões ocasionado pelo peso próprio do aterro e pelas cargas da superestrutura (expectativa da ocorrência de recalques significativos quando da execução de aterro sobre camadas de solos moles).
- Nos casos de execução de aterros e/ou carregamento externos sobre lixões ou aterros sanitários desativados, os mesmos estarão sujeitos a ações bioquímicas decorrentes da degradação da matéria orgânica de seus componentes.

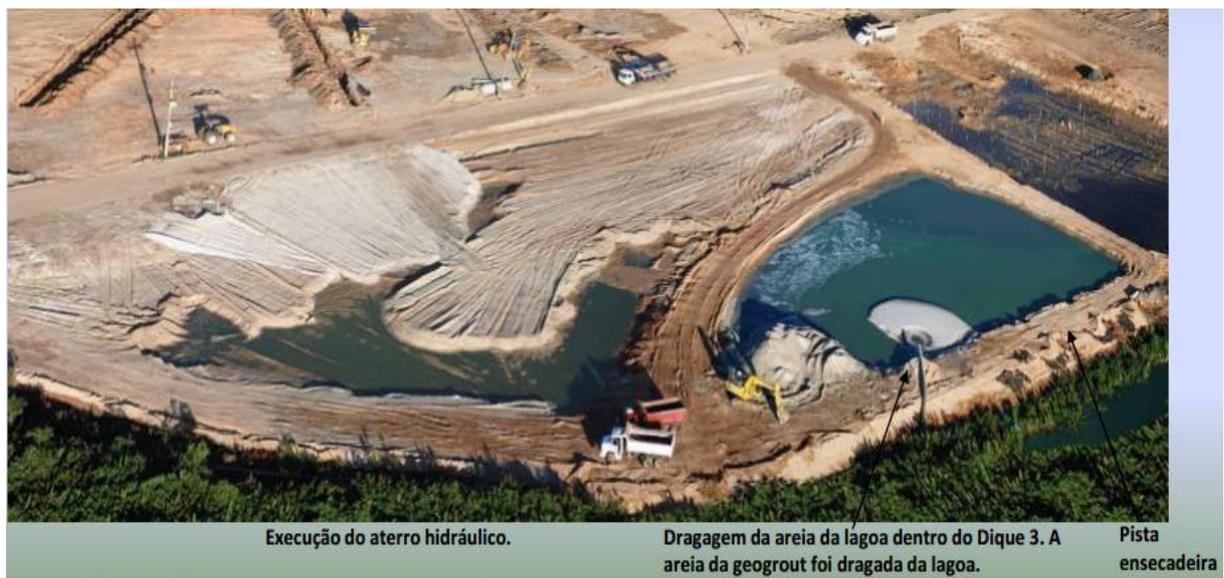
Há também aterros hidráulicos (FIG. 07) que é um método construtivo em que o aterro é transportado por um fluxo de água. Areias depositadas a partir desse método apresentam pequenos recalques na camada depositada acima do nível de água, contudo quando a areia é depositada na água, pode permanecer em estado fofo, tornando-se suscetível a recalques quando da aplicação de cargas externas (MILITITSKY; CONSOLI; SCHNAID 2015).

FIGURA 07: Execução do aterro hidráulico, Parque Olímpico – Cidade do Rock

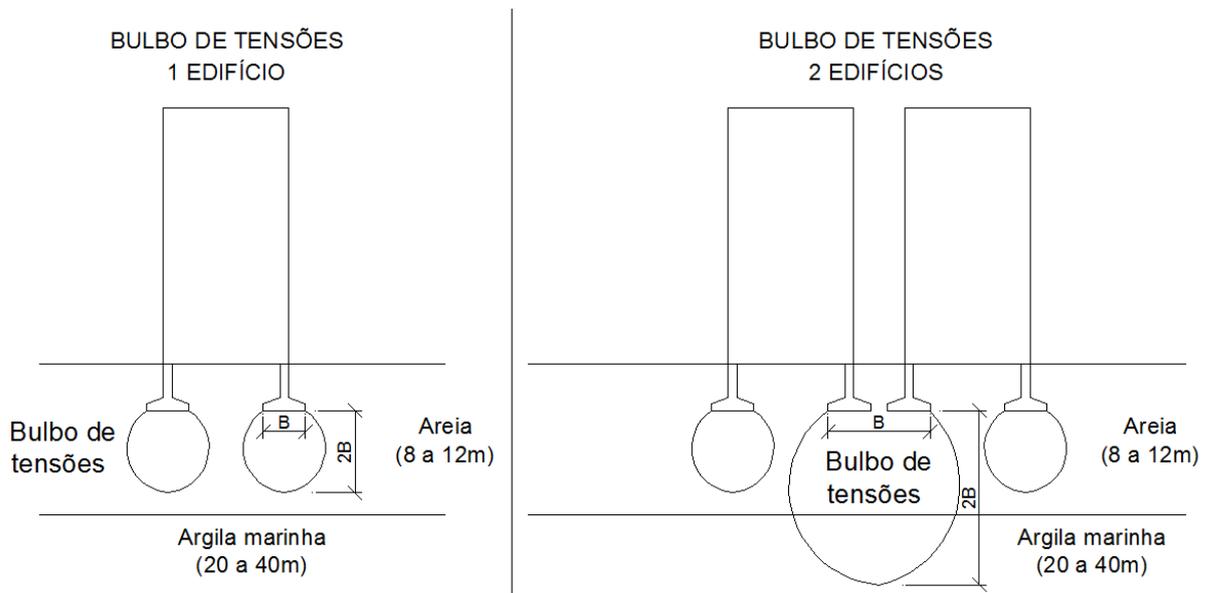
Quando uma fundação transfere carga ao solo e essa transferência é considerada de forma isolada, a existência de outra solicitação altera as tensões na massa de solo. Nas situações em que ocorre sobreposição de esforços de fundação superficiais no solo (FIG 08), sem avaliação adequada de seu efeito, os resultados obtidos na análise não são representativos. Os esforços sobrepostos podem ser originados na obra sendo projetada ou, eventualmente, produzidos pela implantação posterior de edificação junto à estrutura já existente podendo acarretar recalques na estrutura (MILITITSKY; CONSOLI; SCHNAID 2015).

FIGURA 08: Sobreposição de bulbos de tensão – fundação superficial

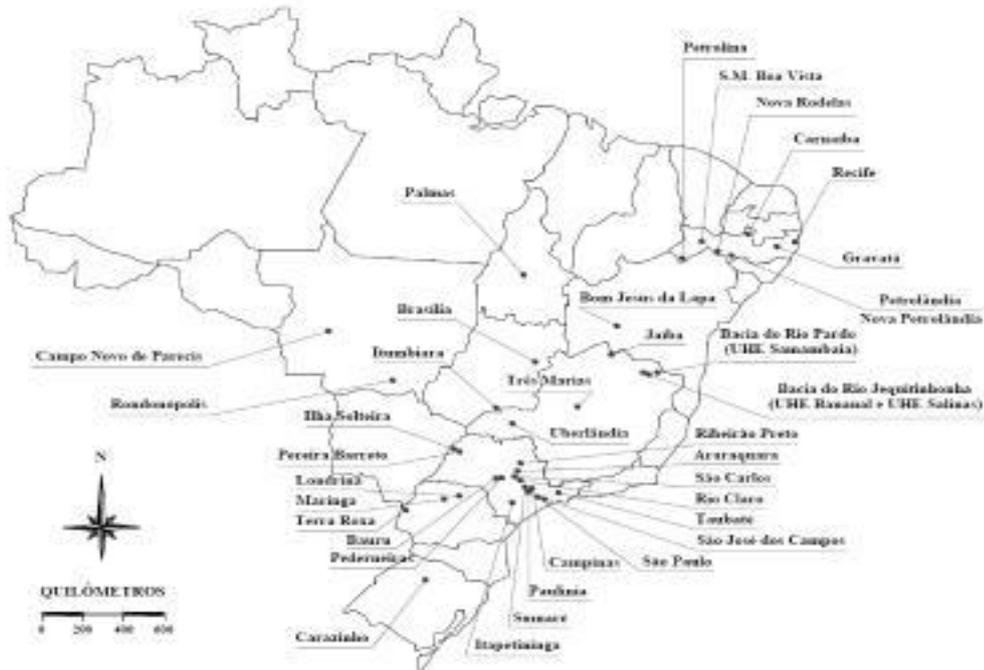
Já os solos colapsáveis encontrados em diversas partes do Brasil de acordo com (FIG 06), são solos de elevada porosidade, não saturados, deve ser analisada a possibilidade de colapso por encharcamento. Em princípio devem ser evitadas fundações superficiais apoiadas neste tipo de solo, a não ser que sejam feitos estudos considerando-se as tensões a serem aplicadas pelas fundações e a possibilidade de encharcamento do solo. O Projeto de fundações nesse tipo de solo é extremamente difícil, devem-se utilizar resultados de laboratório e de campo para a previsão de recalques. Sendo indicada muitas vezes como solução sapatas contínuas (tipo grelhas) para minimizar o efeito de colapso.

FIGURA 09 - Localização de solos colapsíveis no Brasil

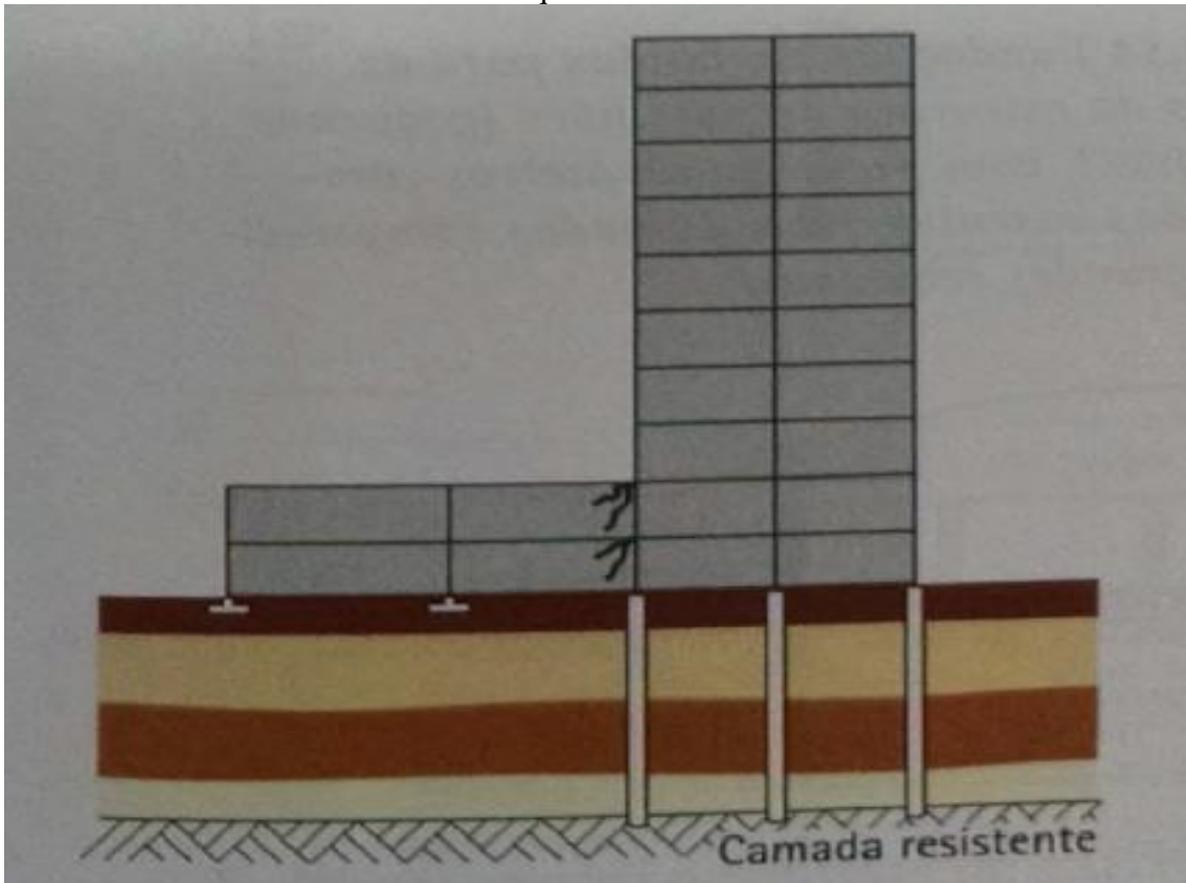
Não é raro que em construções de grande porte certas partes da obra desçam a profundidades muito diferentes (FIG. 10), pois, nem sempre o terreno encontrado é o mesmo em toda extensão da obra. Com isso, uma dupla heterogeneidade a do terreno e a da obra. A adoção de sistemas de fundação diferentes na mesma estrutura, em razão das características de variação de cargas, variação do tipo de solo ou até mesmo condições locais restritas de acesso, sem separação por junta de comportamento ou avaliação adequada de compatibilidade de recalques das diferentes fundações. Esse tipo de procedimento acaba resultando em recalques diferenciais e danos na estrutura (MILITITSKY; CONSOLI; SCHNAID 2015).

FIGURA 10– Sistema de fundações heterogêneas não separadas por juntas causando recalques diferenciais.

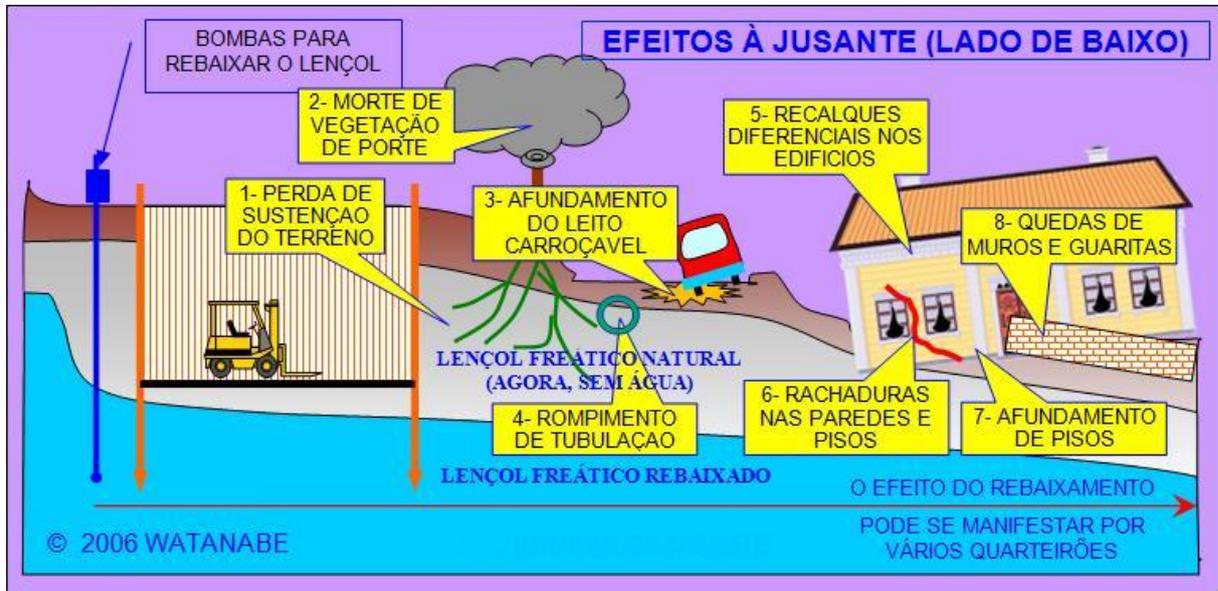
O rebaixamento do lençol freático (FIG. 11) também é causa de recalques. À medida que se aumenta a urbanização de uma área, com conseqüente impermeabilização superficial, ocorre um “secamento” do lençol na parte superior. Esse tipo de rebaixamento, é muito comum hoje em dia, face à quantidade de obras civis executadas abaixo do lençol freático

FIGURA 11– Efeitos do rebaixamento do lençol freático

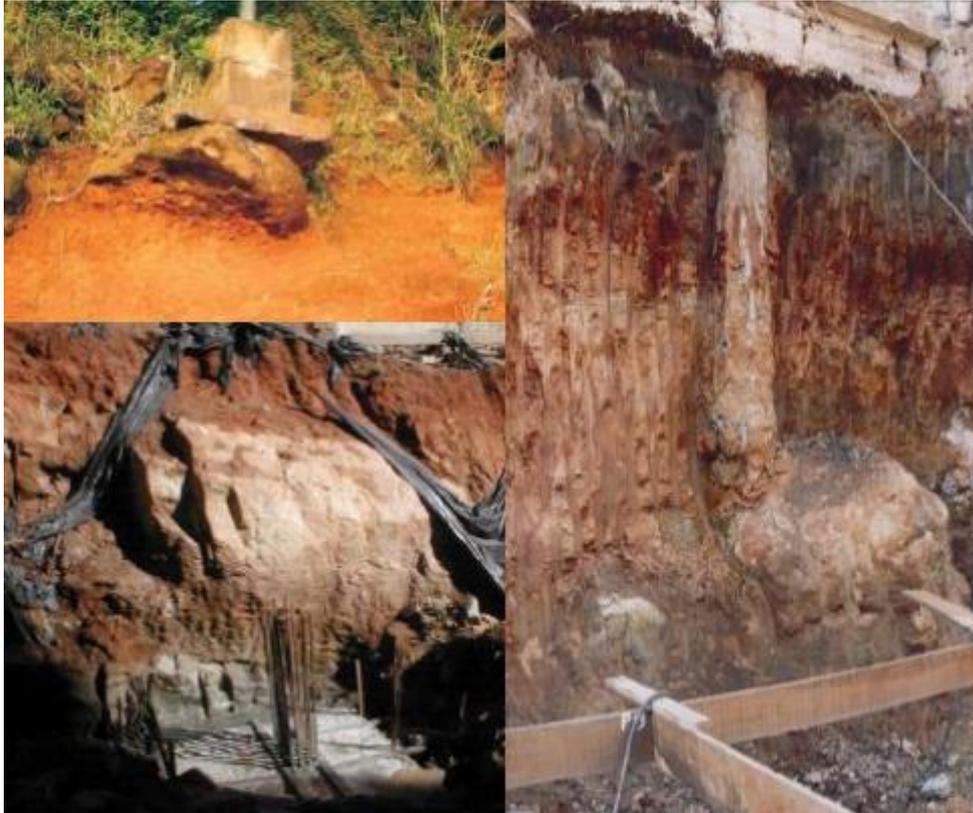
FIGURA 12 - Matacões

Matacões são blocos de rocha ainda não decompostos alojados no solo residual, originados do intemperismo diferencial da rocha (FIG. 12), ou mesmo em solos transportados, no caso de blocos de rochas que deslizam de encostas e se alojam no solo. Possuindo diâmetros maiores que 25 cm e formas esferoides. A presença desses matacões pode gerar problemas na interpretação dos resultados de sondagem, pois se não for feito um número suficiente de investigações, esses matacões podem ser confundidos com a ocorrência de perfil de rocha contínua, o que pode induzir a elaboração de um projeto de fundação não compatível com a realidade do solo (MILITITSKY; CONSOLI; SCHNAID 2015).

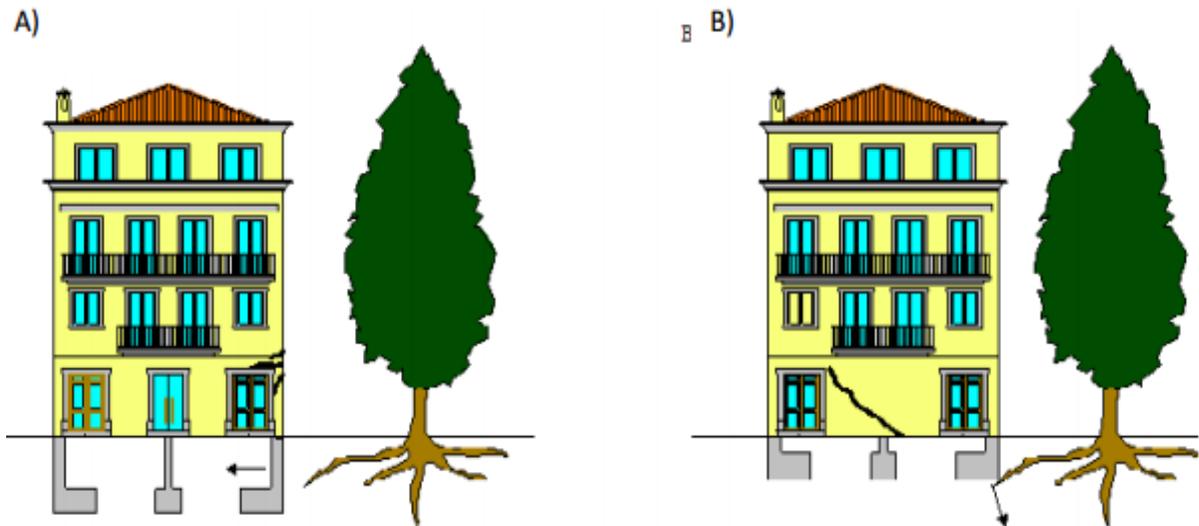
É importante evidenciar que o efeito da vegetação pode ocorrer por interferência física das raízes ou modificação no teor de umidade do solo sendo pouco conhecido no Brasil (FIG. 13).

As raízes extraem água do solo para manter seu crescimento, modificando o teor de umidade do solo se comparado com o local onde as raízes não estão presentes. Em solos argilosos as variações do teor de umidade provocam mudanças volumétricas, podendo ocorrer recalques localizados na área afetada. Este movimento das fundações pode ser natural, em base sazonal, recalque progressivo onde a vegetação estabelece um déficit permanente de umidade, ou expansão progressiva, quando a vegetação é posteriormente removida (MILITITSKY; CONSOLI; SCHNAID 2015).

FIGURA 13 - Problemas devido à vegetação em contato com a fundação

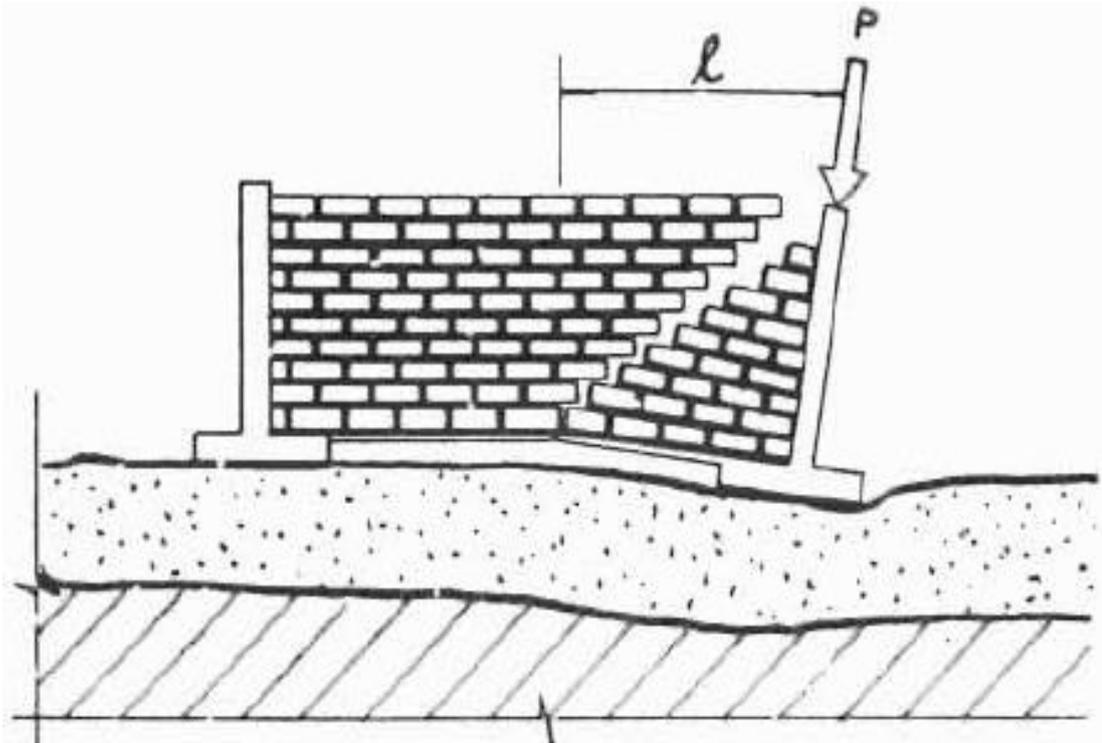
O recalque diferencial ou distorção angular ocorre quando há diferença entre o recalque absoluto de dois elementos da fundação impondo distorções à estrutura que pode acarretar em fissuras (ALONSO, 2003).

De modo geral, pode-se dizer que recalques diferenciais em fundações ocorrem por uma interação incorreta entre o solo e a estrutura, essas são ocasionadas por uma análise deficiente do solo que podem ocorrer não só por falhas de projeto, mas também podem ocorrer por falhas na execução ou utilização. Tal processo, dependendo da capacidade da estrutura de assimilar o problema, leva ao surgimento de patologias como trincas e fissuramento (FIG. 14). Pode-se dizer que não apenas a estrutura ira sentir os efeitos, como também alvenarias e esquadrias (RIPPER; SOUZA, 1998).

FIGURA 14 – Efeito do recalque diferencial

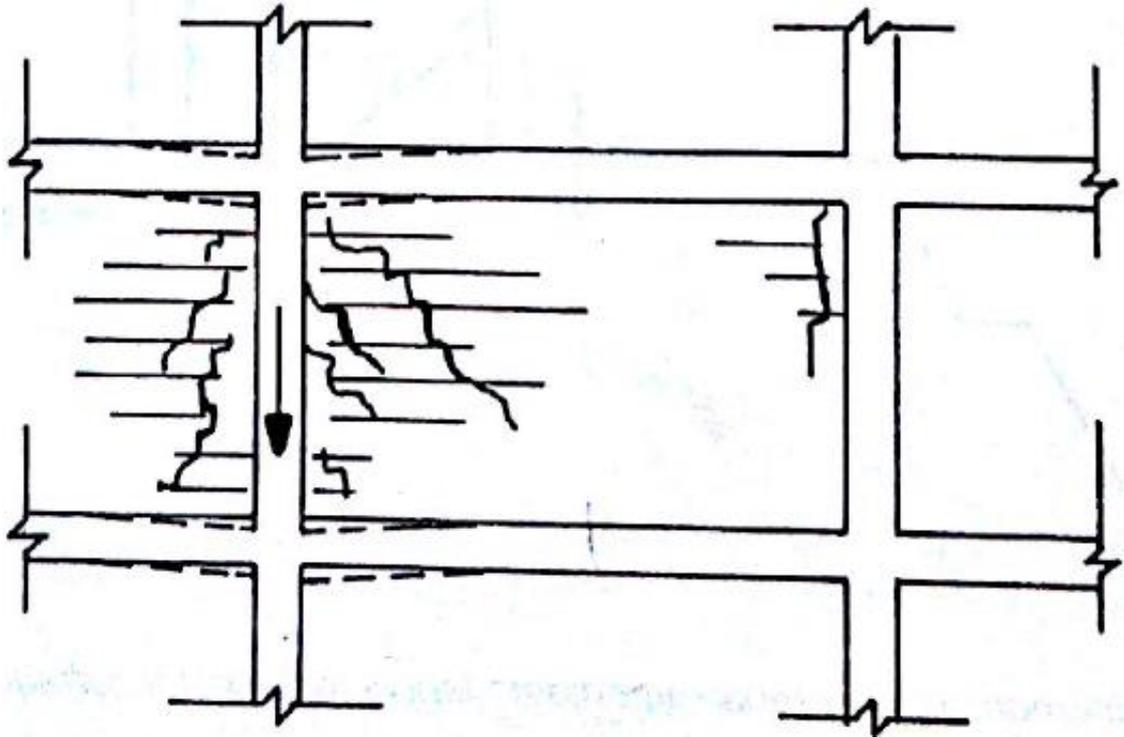
Fissuras provocadas por recalques diferenciados da fundação são inclinadas, podendo ser confundidas com fissuras provocadas por deflexão da estrutura. Porém fissuras provocadas por recalque ocasionam aberturas maiores do que as provocadas por deflexão, outro fator para identificar uma fissura de recalque (FIG. 15) é sua inclinação em direção ao pilar que sofreu recalque, que geralmente tem o ângulo de  $45^\circ$ . Outra característica deste tipo de fissura por recalque diferenciado é a ocorrência de esmagamento localizado em algum ponto da estrutura em forma de escamas, mostrando indícios da presença de tensões de cisalhamento. Quando o recalque é muito acentuado percebe-se claramente pela variação na forma da estrutura (THOMAZ, 1989).

FIGURA 15 – Fissura ocasionada por recalque diferenciado da fundação.
