FUNDAÇÃO PRESIDENTE ANTÔNIO CARLOS - FUPAC
FACULDADE PRESIDENTE ANTÔNIO CARLOS DE UBÁ
ENGENHARIA CIVIL

PATOLOGIAS EM EDIFICAÇÕES

Trabalho de conclusão de curso apresentado ao curso em Engenharia Civil da Faculdade Presidente Antônio Carlos de Ubá, como requisito parcial para obtenção do título de Bacharel em Engenharia Civil.

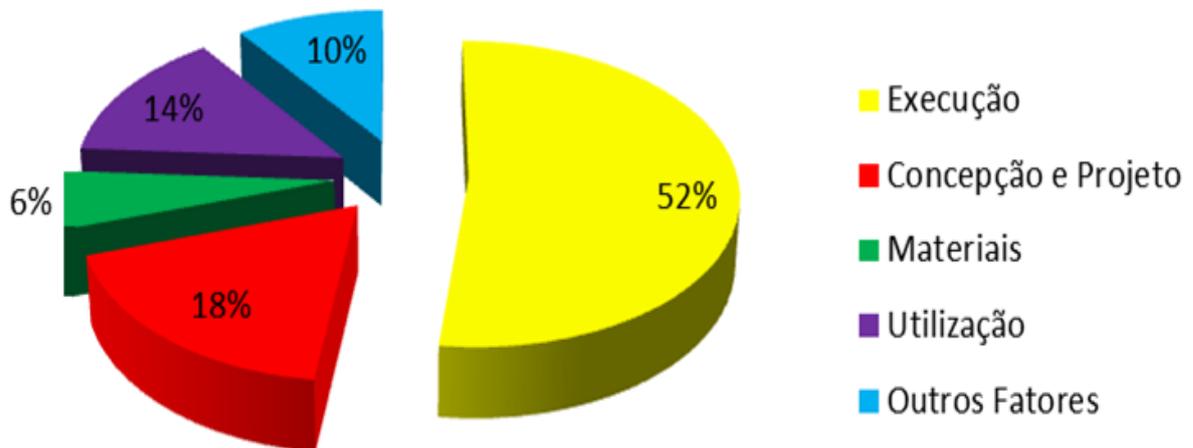
FIGURA 01 – Principais causas de patologias no Brasil.

No Brasil as ocorrências de erros ocorrem principalmente na fase de execução de um projeto (FIG. 01). A principal causa desses problemas pode estar relacionada a falta de mão de obra qualificada, juntamente com a necessidade de prazos cada vez mais curtos para a elaboração do projeto devido a grande concorrência do mercado.

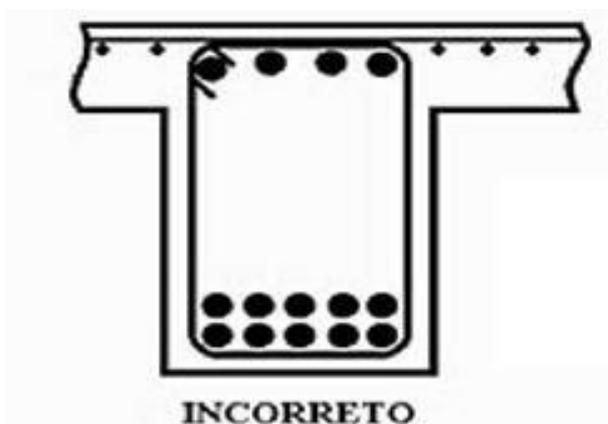
FIGURA 02 – Excesso de barras na parte inferior da viga dificultando a concretagem.

O projeto estrutural deve evitar situações de dificuldade que possam ocasionar erros durante a execução. Mesmo seguindo as normas da ABNT podem ocorrer falhas como, por exemplo, o acúmulo de ferragem em um determinado ponto da estrutura (FIG. 2). Esse erro gera dificuldades durante a execução, aumentando a probabilidade de ocorrerem vazios durante a concretagem da estrutura. Quando ocorre a existência de vazios em um pilar pode comprometer toda a segurança de uma edificação, pois ele pode ficar camuflado devido à boa aparência externa colocando em risco a segurança de todos os usuários (MARCELLI, 2007).

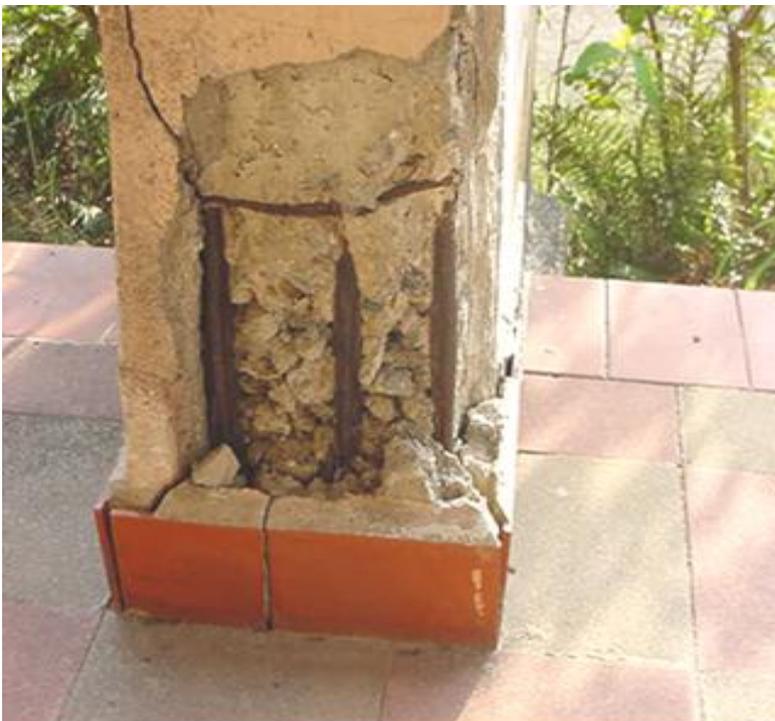
FIGURA 03 - Pilar com cobrimento insuficiente gerando oxidação da armadura.

Outro erro grave que costuma ocorrer em projeto estrutural é não respeitar o cobrimento mínimo das armaduras exigido pela norma da ABNT. Deve-se ter a preocupação de garantir que a armadura tenha uma proteção para desempenhar sua função de acordo com a agressividade do ambiente em que se encontra. Dessa forma tem-se a garantia que agentes externos que possam oxidar a armadura não interfiram na estrutura. Quando a armadura sofre oxidação (FIG. 03) ela pode expandir o seu volume em até dez vezes fazendo com que o concreto se rompa reduzindo sua seção colocando toda estrutura em risco (MARCELLI, 2007).

Deve-se inserir em um projeto estrutural a relação A/C (água/cimento) que será empregada no concreto, tipo de cimento a ser utilizado e espessura correta do cobrimento de acordo com a agressividade do meio ambiente, melhorando assim a qualidade da estrutura e a sua durabilidade. Nos dias atuais as exigências que os projetos devem respeitar não servem apenas para atender as questões de resistência da estrutura apenas, mas também atende aos critérios de vida útil e durabilidade (POLITO, 2006).

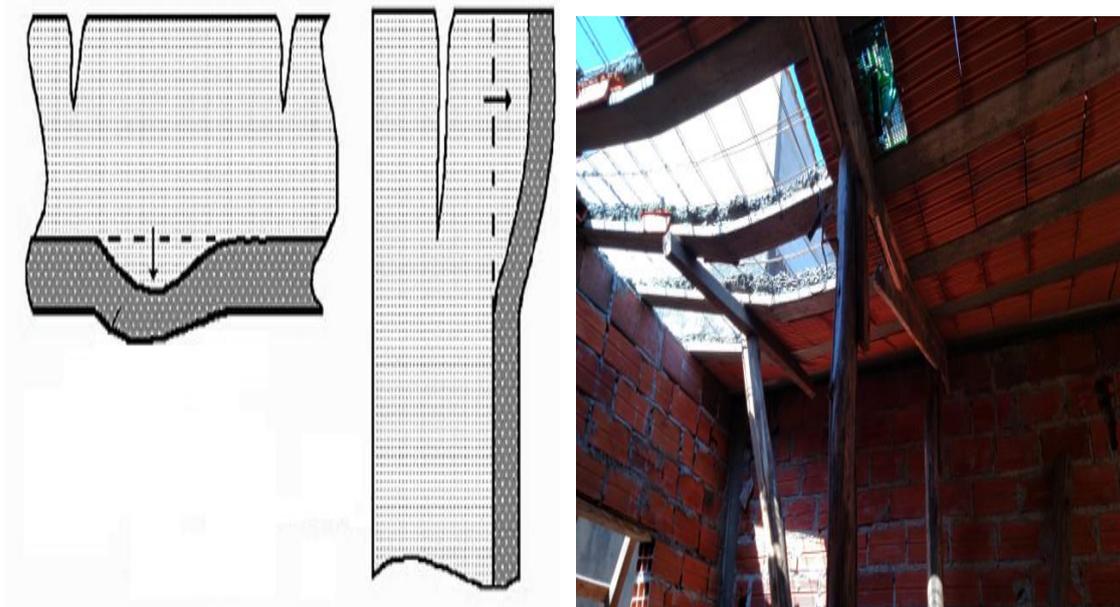
FIGURA 04 – Deformação excessiva devido ao mau travamento de formas e escorar

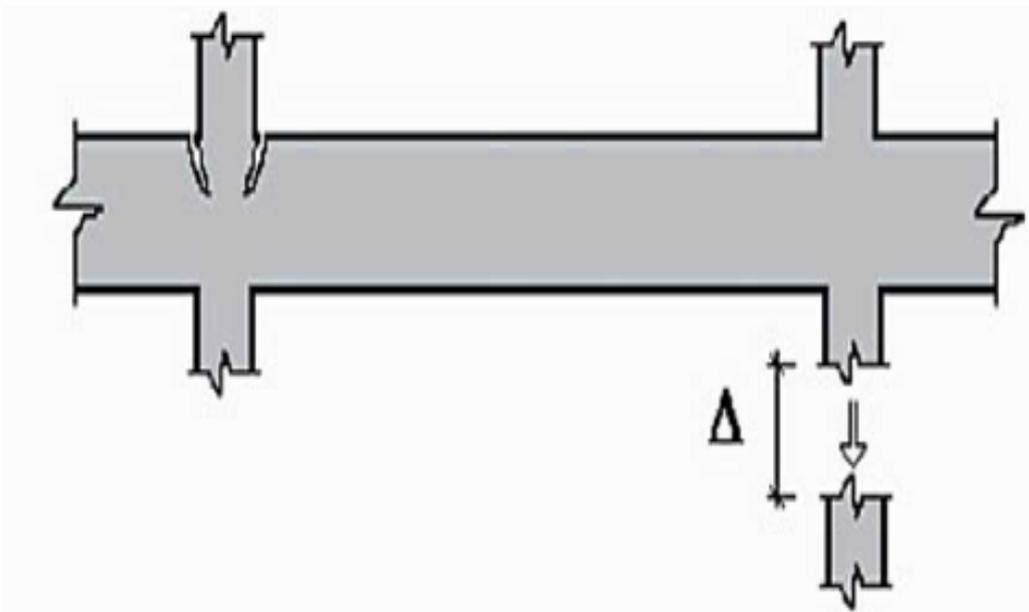
FIGURA 05 – Fissuramento devido a recalque diferencial na fundação.

De modo geral, podemos dizer que recalques diferenciais em fundações ocorrem por uma interação incorreta entre o solo e a estrutura, essas são ocasionadas por uma análise deficiente do solo que podem ocorrer não só por falhas de projeto, mas também podem ocorrer por falhas na execução ou utilização. Tal processo, dependendo da capacidade da estrutura de assimilar o problema, leva ao surgimento de patologias como trincas e fissuramento (FIG. 05). Pode-se dizer que não apenas a estrutura irá sentir os efeitos, como também alvenarias e esquadrias (RIPPER; SOUZA, 1998).

Fissuras provocadas por recalques diferenciados da fundação são inclinadas, podendo ser confundidas em fissuras provocadas por deflexão da estrutura. Porém fissuras provocadas por recalque ocasionam aberturas maiores do que as provocadas por deflexão, outro fator para identificar uma fissura recalque (FIG 06) é sua inclinação em direção ao pilar que sofreu recalque, que geralmente tem o ângulo de 45° . Outra característica deste tipo de fissura por recalque diferenciado é a ocorrência de esmagamento localizado em algum ponto da estrutura em forma de escamas, mostrando indícios da presença de tensões de cisalhamento. Quando o recalque é muito acentuado percebe claramente pela variação na forma da estrutura (THOMAZ, 1989).

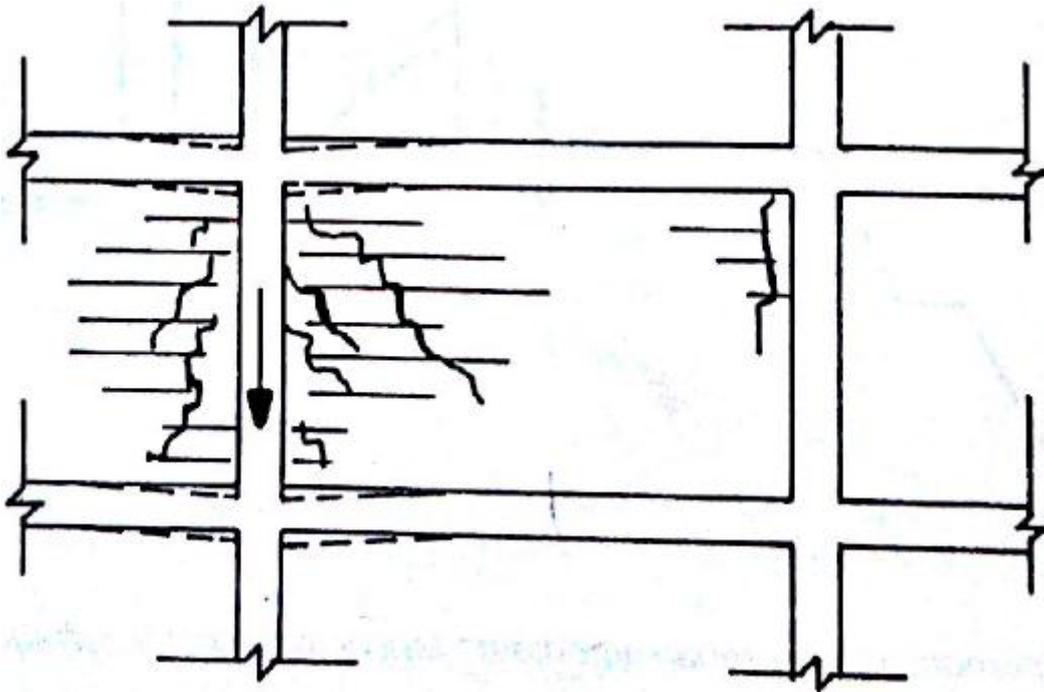
FIGURA 06 – Fissura ocasionada por recalque diferenciado da fundação.

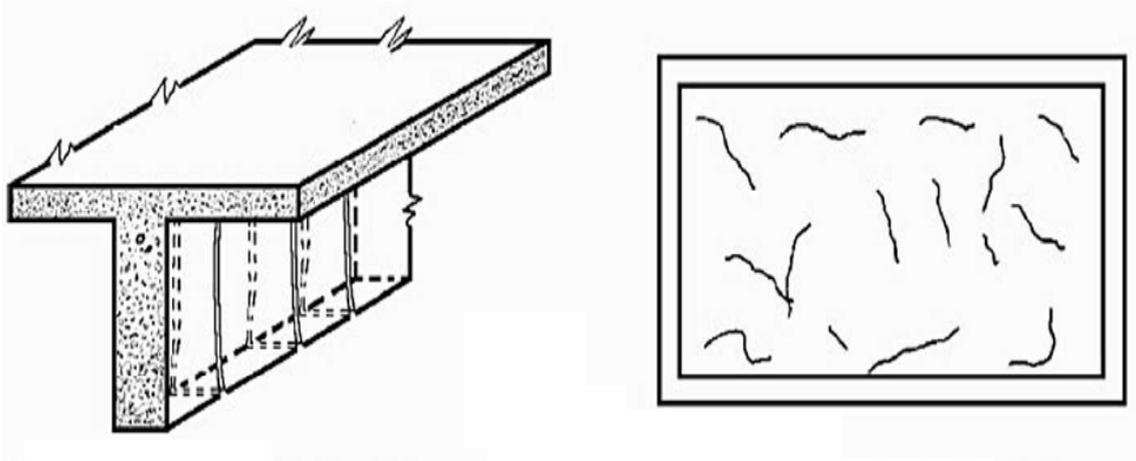
FIGURA 07 – Fissura causada por retração do concreto em uma viga (ocorrem paralelas entre si) e em uma laje (formam aspecto de um mosaico).

Pode-se dizer que a retração do concreto ocorre em duas fases distintas: em seu estado plástico e depois quando já se encontra endurecido. Quando o concreto está em sua forma plástica existe a evaporação rápida da água, o concreto não atinge sua resistência adequada, apresentando baixa resistência à tração (FIG. 07), provavelmente ocasionando o surgimento de fissuras. As fissuras ocorrem quando o concreto sofre uma retração e encontra impedimentos a sua variação de volume. Esses impedimentos podem ser atrito com a base,

Uma cura mal feita gera o aumento das deformações por retração. Essa deformação ocorre de forma diferente entre as camadas da peça, principalmente se esta for de grande dimensão, podendo assim, provocar fissurações no concreto. Pode dizer que a cura do concreto é a última operação importante a ser realizada durante a execução, pois esta tem influencia direta na resistência e na durabilidade que a peça virá a ter após a secagem.

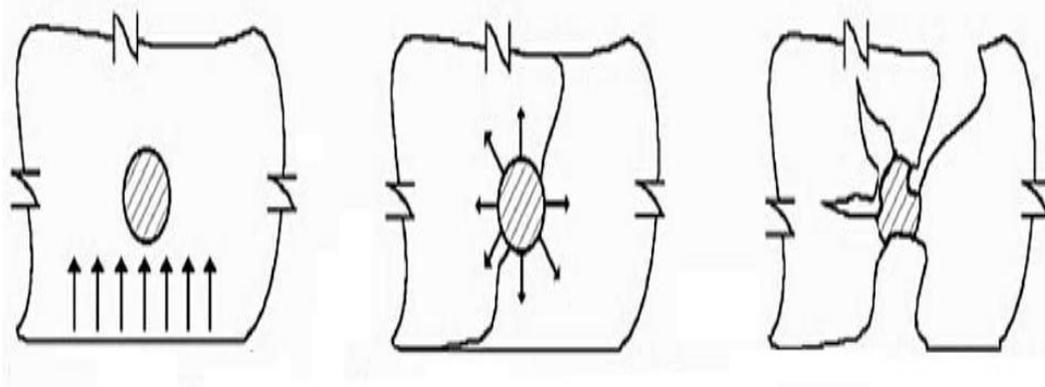
FIGURA 08 – Armadura sofrendo expansão devido à corrosão, danificando o concreto.

A desagregação da camada de concreto que reveste a armadura ocorre pelo fato do aço oxidar-se, o ferro cria óxido de ferro hidratado ($\text{Fe}_2\text{O}_3\text{nH}_2\text{O}$). Este óxido ao tentar ocupar espaço exerce uma pressão grande no aço quando em corrosão, o que gera um aumento em seu volume original ocorrendo fissuração e desagregação do concreto (FIG. 08). Este processo de corrosão pode ser acelerado caso haja agentes agressivos na atmosfera (RIPPER; SOUZA, 1998).

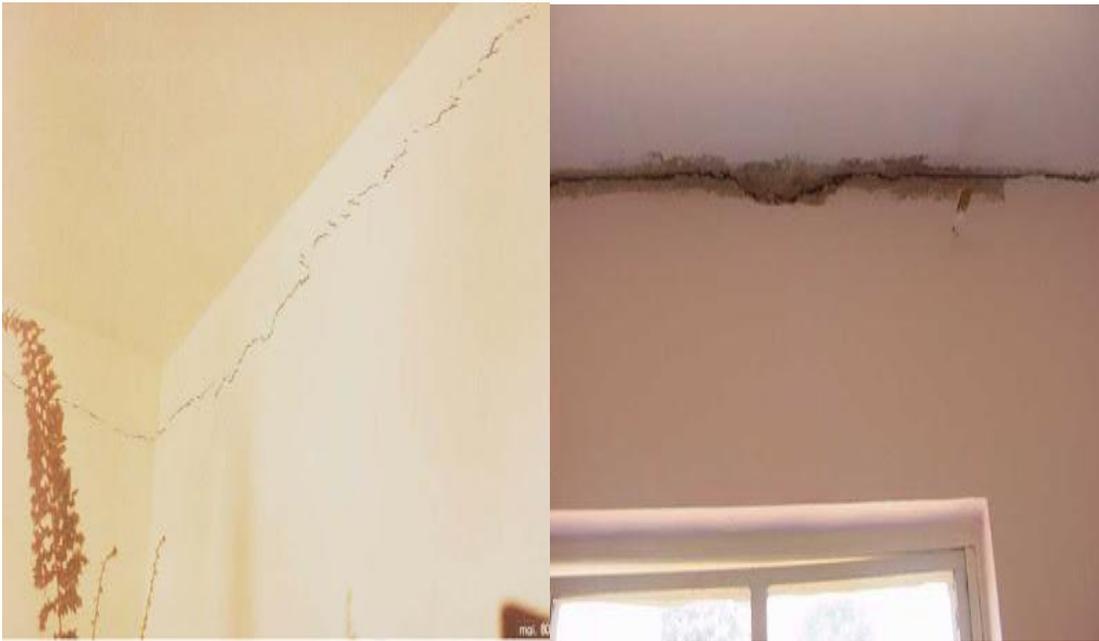
FIGURA 09 – Fissura ocasionada pela movimentação térmica da laje de cobertura.

ocorrer movimentação dos pilares. Porém devido a sua grande área exposta, ocorrem maiores movimentações em lajes de cobertura devido a um aquecimento mais elevado que o restante da edificação. A alvenaria não consegue acompanhar a dilatação da laje e por isso ocorrem fissuras de movimentação térmica (FIG. 09), geralmente se localizam de forma mais visível no revestimento interno na parte superior da parede.

A dilatação das lajes é provocada pelas grandes temperaturas em que são submetidas, dessa forma ocorrem tensões de tração e de cisalhamento na alvenaria das edificações. Pode-se considerar que as trincas se forma quase que exclusivamente em paredes (THOMAZ, 1989).

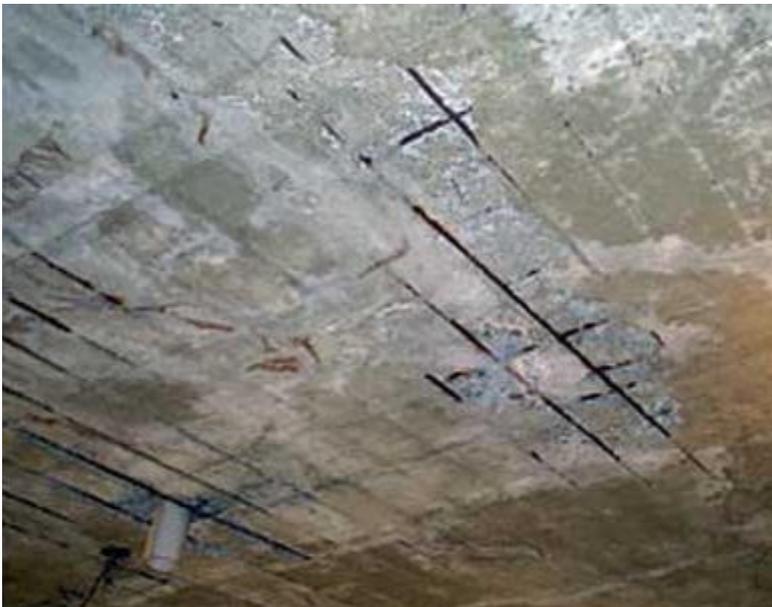
FIGURA 10 – Infiltração em laje devido à falta de impermeabilização comprometendo a armadura da mesma.

Problemas com infiltração estão entre os mais comuns encontrados hoje em dia, principalmente pela má execução do projeto devido a profissionais de baixa qualidade ou a falta de impermeabilização de locais que estão sujeitos a contato direto com a água (lajes) ou umidade. Problemas de infiltração podem afetar até a estrutura de uma edificação, pois dependendo do local pode gerar problemas de corrosão na estrutura (FIG. 10), que dependendo do estado podem ser irreversíveis (SABINO, 2014).

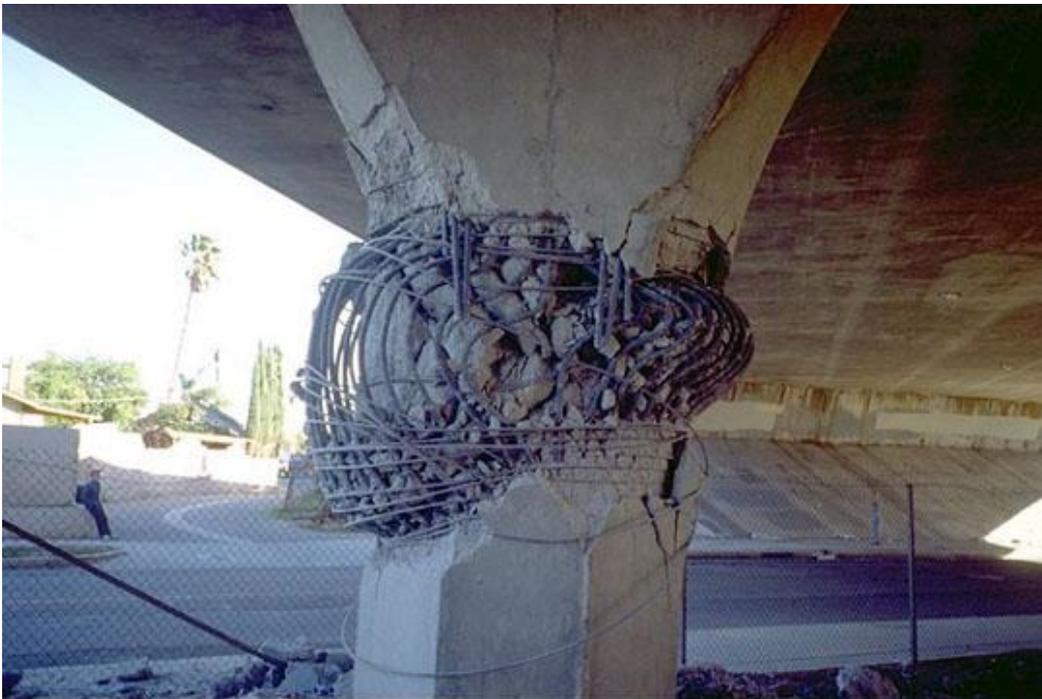
FIGURA 11 – Esmagamento do pilar causado pelo excesso de carga.

Segundo Araújo e Lopes (2003) esmagamento do concreto (FIG. 11) pode ser considerado uma patologia com um alto grau de risco. Na identificação do esmagamento em pilares de uma estrutura de concreto armado, podem-se observar algumas características como fissuras nas faces do pilar em lados opostos, notando-se um envergamento das armaduras. As principais causas são:

- dimensionamento incorreto;
- área de aço insuficiente;
- carga excessiva não prevista em projeto;
- concreto de baixa resistência;
- estribos distribuídos de forma incorreta;
- desforma antes do momento correto;
- caimento dos estribos durante a concretagem;
- cálculo da estrutura incorreto.

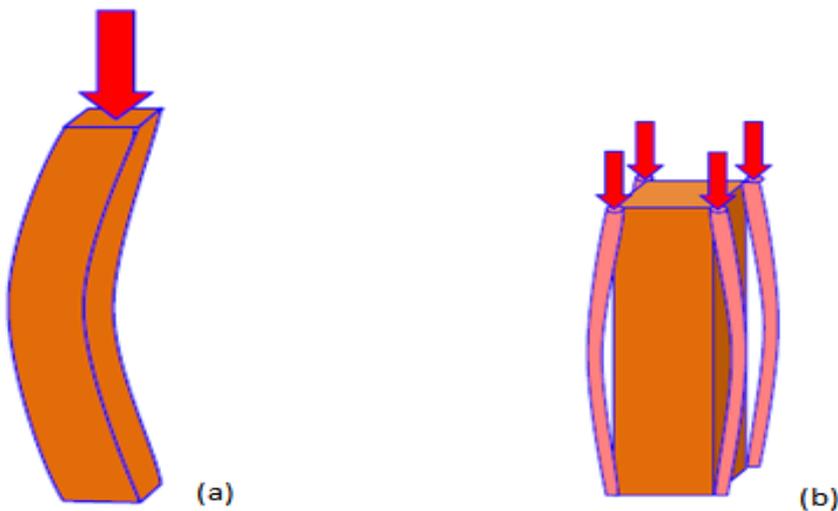
FIGURA 12 – Comportamento do pilar preste a sofrer ruptura por flambagem (a) e esmagamento (b).

Pilares são elementos rígidos e sua função é suportar cargas e esforços de compressão que lhe são aplicados. Quando os pilares possuem um diâmetro grande e comprimento pequeno está sujeito à ruptura por esmagamento (FIG. 12) de sua seção, pois está submetido a sobrecargas excessivas a sua resistência. Porém nos pilares esbeltos (seção menor e altura elevada) a ruptura gerada por sobrecargas tendem a ser por flambagem (FIG.12) da peça gerada por uma instabilidade (o pilar começa a defletir lateralmente e não consegue retornar a sua posição de origem resultando em sua ruptura) (CHING; ONOUE; ZUBERBUHLER, 2015).

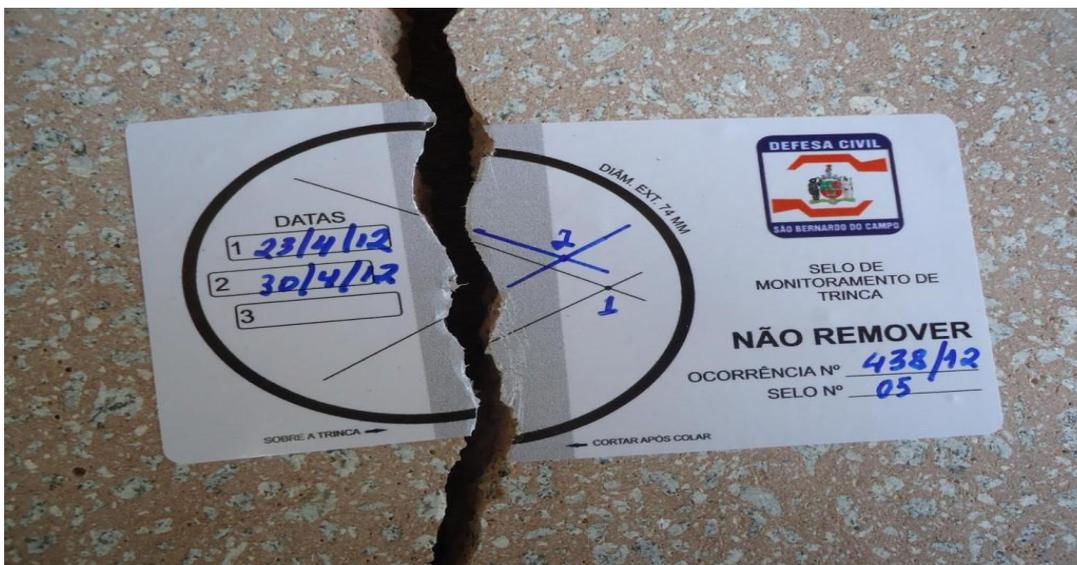
FIGURA 13 – Monitoramento constatando que a abertura está ativa.

- analisar se o problema esta na parte estrutural ou em alvenaria;
- verificar se a abertura sofreu influência de algum agente externo como água;
- verificar se a abertura esta ativa, monitorando-a (FIG. 13);
- medir o tamanho da abertura para tomar os cuidados necessários.

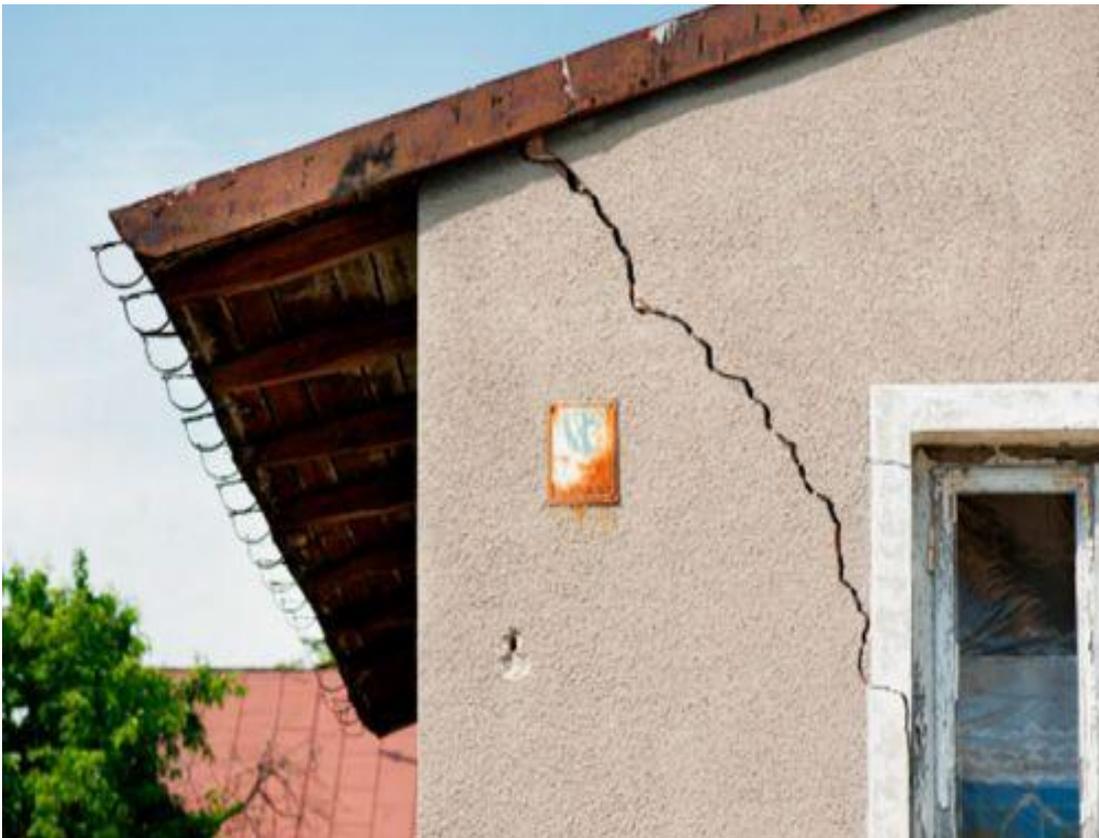
FIGURA 14 – Trinca na alvenaria ocasionada por dilatação térmica da laje de cobertura.

Segundo Thomaz (1989), dentro todos os problemas patológicos que atingem uma estrutura, comerciais ou residenciais, os mais importantes em termos de riscos são os que ocasionam trincas (FIG. 14), pois podem servir de aviso prévio de um possível colapso ou baixo desempenho de toda estrutura. As principais causas que podem ocasionar trincas em uma estrutura são:

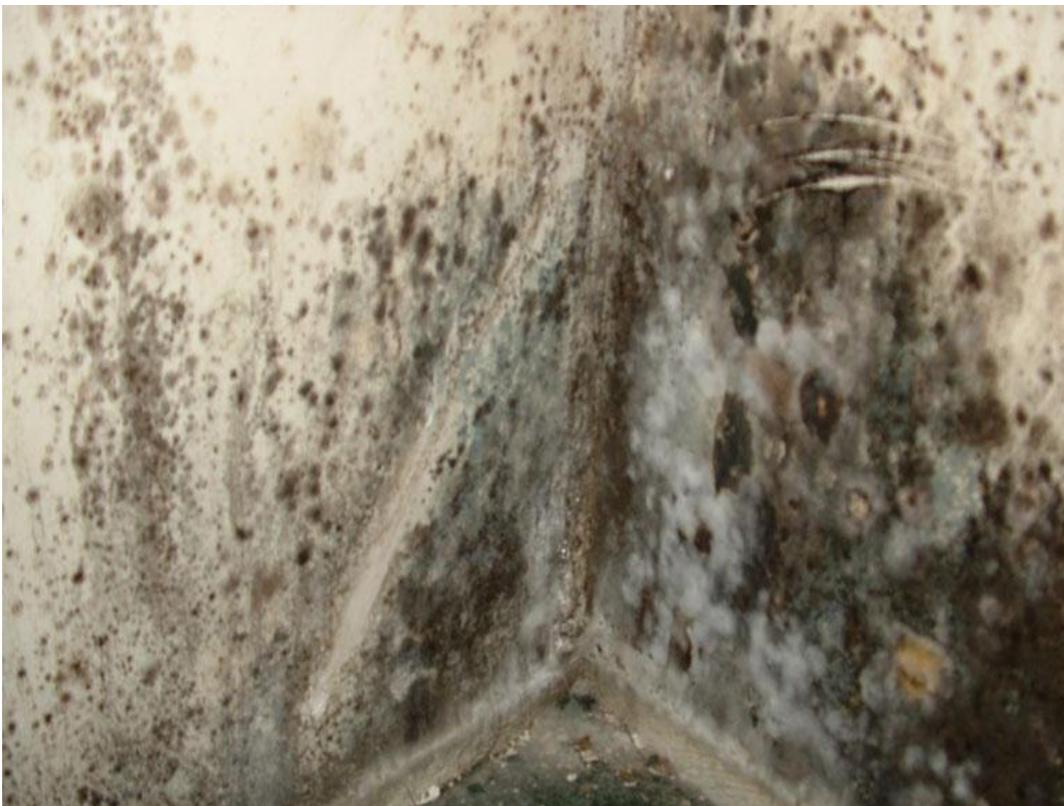
FIGURA 15 – Presença de mofos e bolhas, sintomas de infiltração ou falta de impermeabilização.

O surgimento de mofos (FIG. 15), bolhas nas paredes ou até o descolamento de azulejos em alguns casos, são consequências de patologias relacionadas ao excesso de umidade, gerando danos nas edificações principalmente na parte estética. Tais patologias são fáceis de identificar, pois seus sintomas são de fácil entendimento sem a necessidade de contratar um profissional especializado (HUSSEIN, 2013).

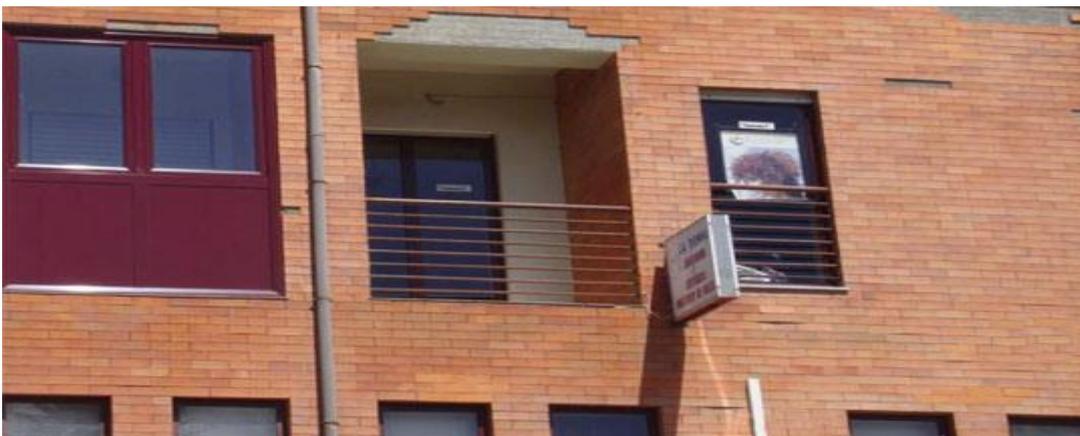
FIGURA 16 – Deslocamento de revestimentos cerâmicos de fachada.

O descolamento de placas cerâmicas (FIG. 16) é uns dos problemas mais frequentes e um dos que geram mais dúvidas em todo Brasil. O principal dano gerado por esse problema está relacionado à estética da parede. As grandes causas dessas ocorrências são relacionadas a descuidos durante a execução da obra, pela falta de qualidade da mão-de-obra ou surgimento de patologias como infiltrações no interior das paredes (THOMAZ, 1989).

Estas manifestações patológicas em muitos casos estão relacionadas às deformações excessivas de peças estruturais, estas geradas por deficiência da mão-de-obra. Por sua vez o descolamento de revestimentos cerâmicos de fachadas (FIG.17) podem ocasionar outros tipos de patologias como infiltrações, provocando manchas por umidade (OLIVARI, 2003).
