**PRINCIPAIS MANIFESTAÇÕES PATOLÓGICAS RECORRENTES EM  
ESTRUTURAS DE CONCRETO ARMADO**

Trabalho de conclusão de curso apresentado ao curso de graduação em Engenharia Civil da Faculdade Presidente Antônio Carlos de Ubá, como requisito parcial para obtenção do título de Bacharel em Engenharia Civil.  
Orientadora: MSc Iracema Mauro Batista.

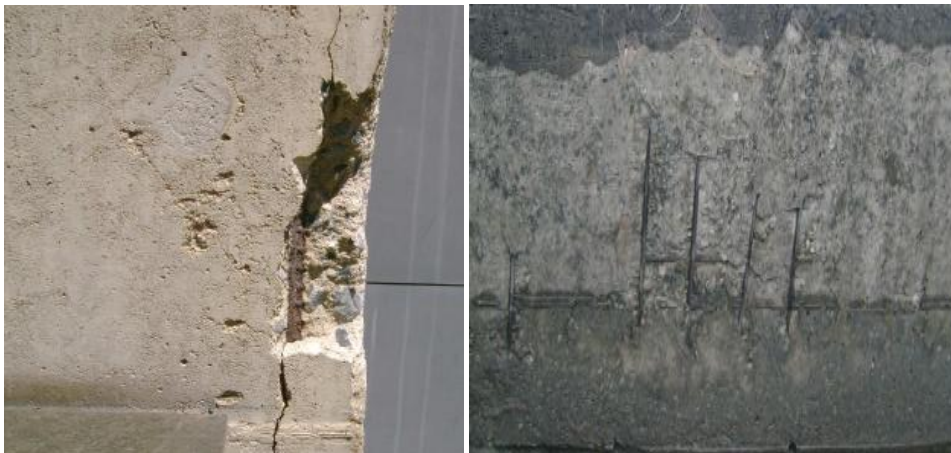
FIGURA 6 – Concreto visivelmente corroído, deixando a armadura exposta

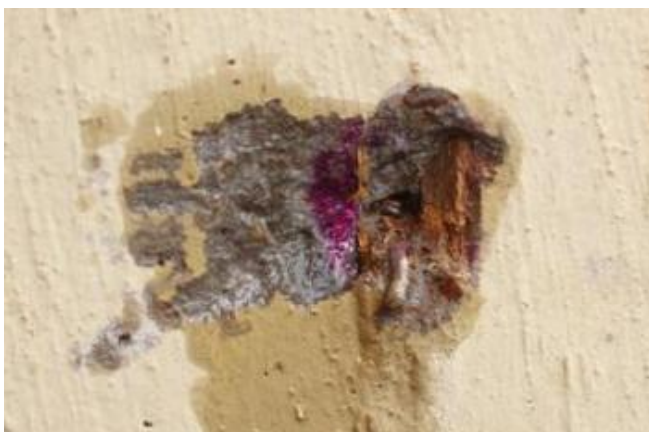
FIGURA 8 – Carbonatação do concreto

A carbonatação provoca, no concreto, uma redução da porosidade/permeabilidade superficial, aumento no peso da massa e um pequeno aumento da retração volumétrica. A reação de carbonatação também reduz a capacidade de formação da película de ferrato de cálcio, importante na proteção das armaduras contra a corrosão (FIG. 8).

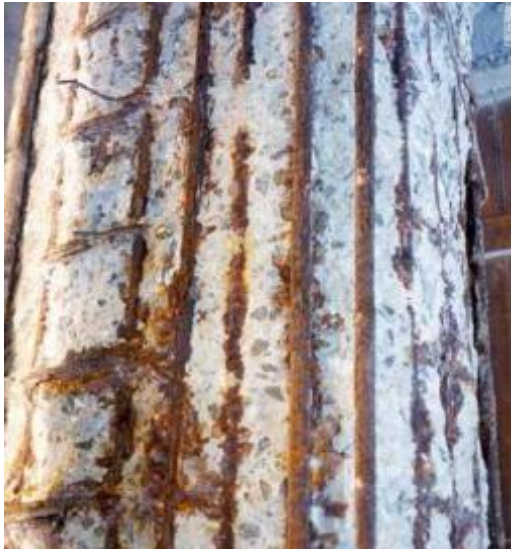
FIGURA 10 – Pilar sobre o mar, após 10 anos de construção, deteriorado por carbonatação e cloretos

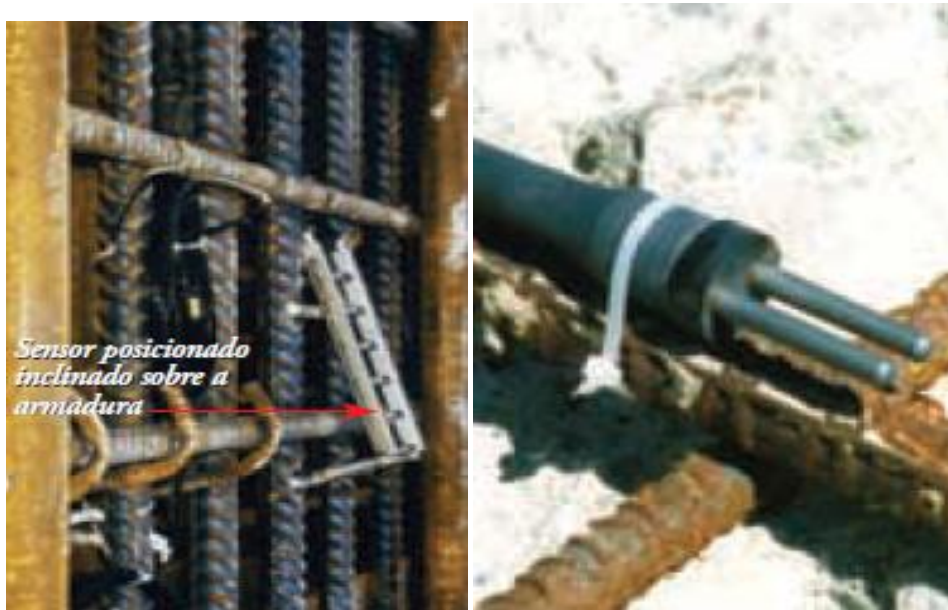
FIGURA 11 - Sensores posicionados sobre a armadura

Os sensores são usados para o monitoramento do risco de corrosão tanto em estruturas novas como em estruturas existentes. Em estruturas novas, os sensores são posicionados sobre as armaduras antes da concretagem (FIG. 11). Em estruturas existentes são introduzidos em furos realizados ao longo da espessura do concreto de cobrimento da armadura. O monitoramento do risco de corrosão pode ser feito em estruturas atmosféricas, enterradas ou submersas.

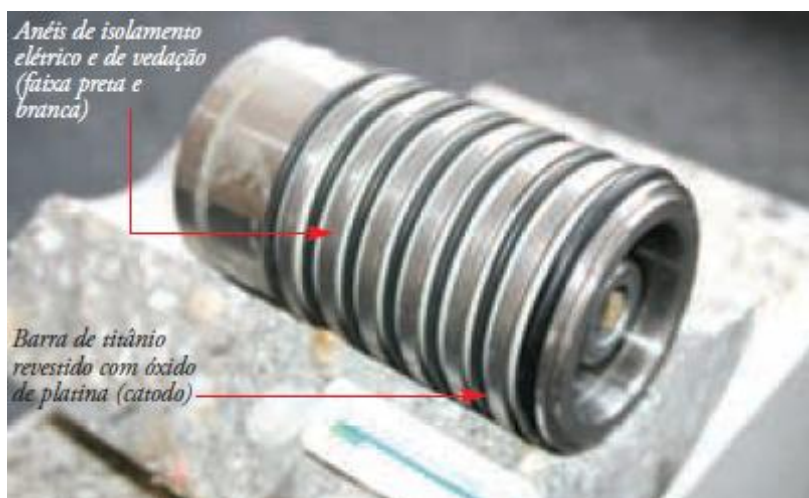
FIGURA 13 - Sensor de anéis expansivos

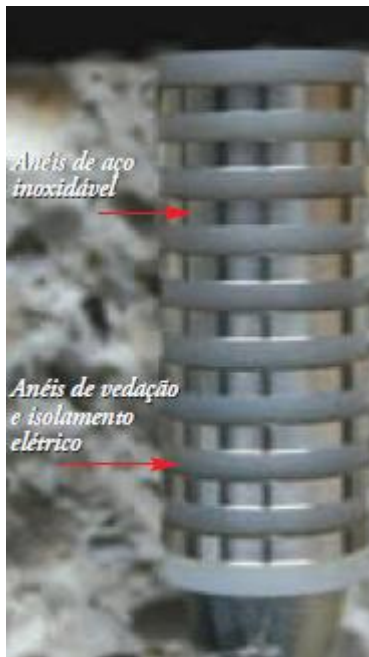
FIGURA 14 - Sensor de umidade, denominado de sensor de múltiplos anéis

Além do sensor galvânico, destacam-se o sensor de fibra óptica, sensor de umidade e o de taxa de corrosão, que monitoram parâmetros importantes que estão relacionados ao estabelecimento e evolução do processo corrosivo das armaduras.
