**RECUPERAÇÃO E REFORÇO DE ESTRUTURAS DE CONCRETO ARMADO**

Trabalho de Conclusão de Curso apresentado ao Curso de Engenharia Civil da Faculdade Presidente Antônio Carlos de Ubá, como requisito parcial para obtenção do título de Bacharel em Engenharia Civil.

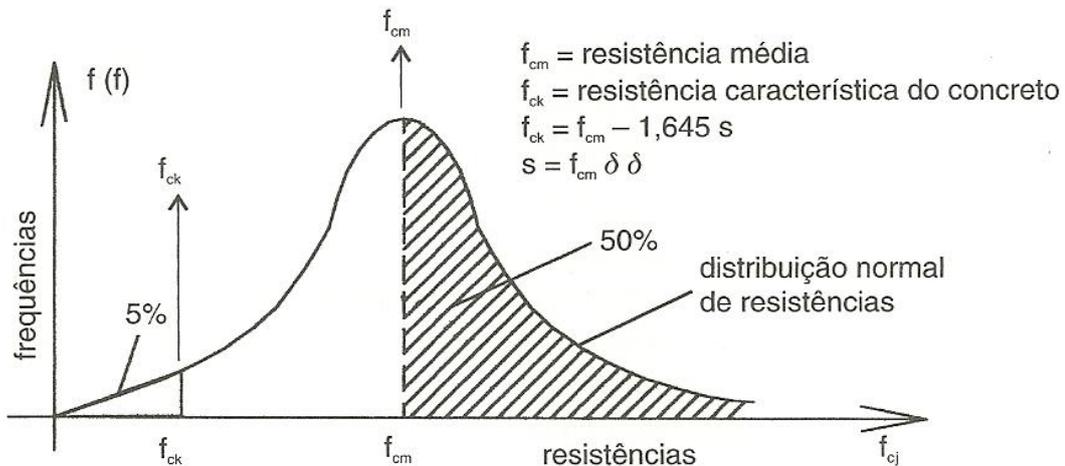
FIGURA 1 – Curva de Gauss

No método da Curva de Gauss, o  $f_{ck}$  é determinado pelo valor que separa as áreas de 5% e 95% do gráfico (FIG. 1).

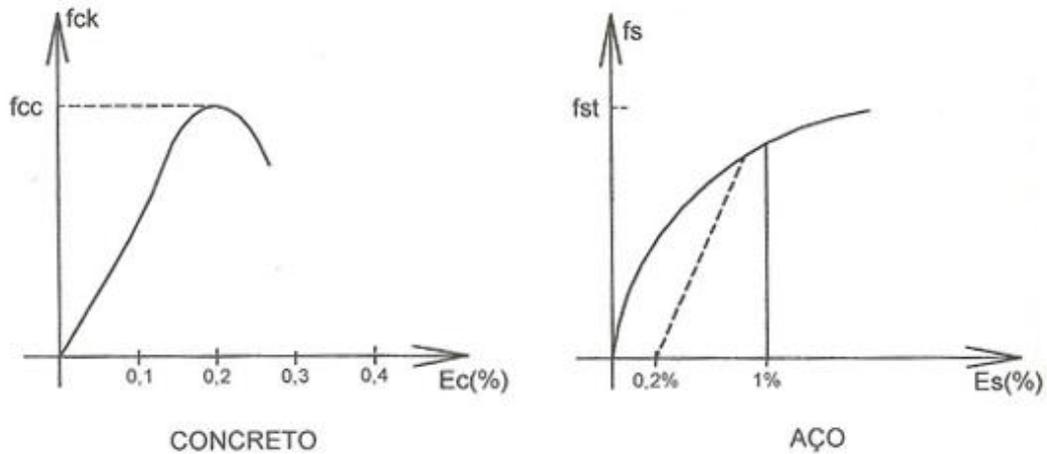
FIGURA 2 – Diagrama tensão-deformação do concreto e do aço

No Ensaio de tensão e deformação, os diagramas que representam o comportamento do aço e do concreto são semelhantes na fase inicial. Ambos têm, inicialmente, um comportamento linear (FIG. 2).

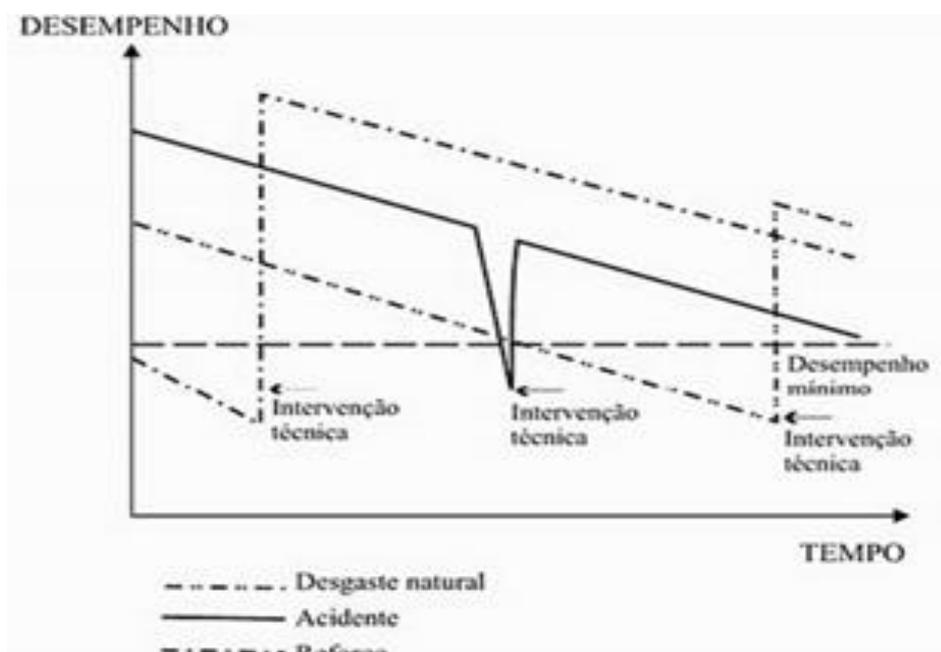
FIGURA 03 – Desempenho de uma estrutura, em relação ao tempo e fenômenos patológicos

No primeiro caso, representado pela curva traço-duplo ponto, trata-se do fenômeno natural de desgaste da estrutura; constata-se que quando há a intervenção, a estrutura se recupera, voltando a seguir a linha de desempenho acima do mínimo exigido para sua utilização; no segundo caso, representado por uma linha cheia, trata-se de uma estrutura comprometida por um acidente que necessita de imediata intervenção corretiva para que volte a comportar-se satisfatoriamente; e no terceiro caso, representado pela linha traço-mono ponto, tem-se uma estrutura com erros de projeto, de execução ou que tenha que alterar sua funcionalidade, necessitando de reforço.

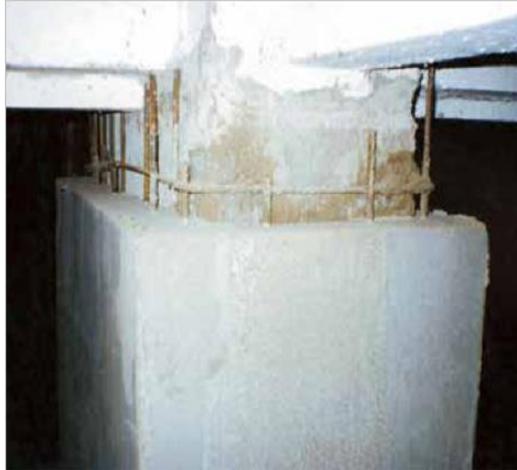
FIGURA 04: Execução de reforço com acréscimo de seção ao pilar

A utilização de concreto de alto desempenho no reforço é uma alternativa, pois resulta na adoção de espessuras menores, não modificando significativamente às dimensões originais dos elementos reforçados. A eficiência do reparo depende da boa aderência entre o concreto novo e o velho e da capacidade de transferência de tensões entre os mesmos (FIG. 04).

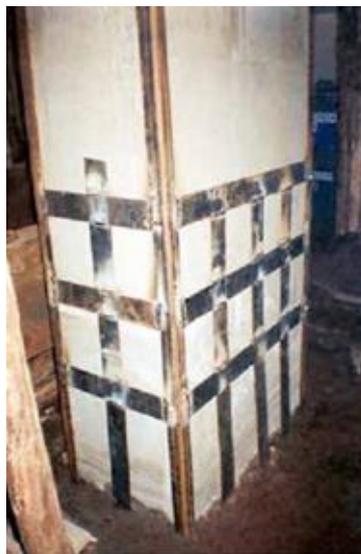
FIGURA 05: Pilar reforçado com perfis metálicos soldados

O método do reforço com o uso de perfis metálicos configura-se como um dos métodos mais utilizados em situações de emergência. Essa técnica, em geral, não altera a geometria da peça reforçada. Os perfis são fixados à peça com buchas expansivas, resinas injetáveis ou soldados. A preparação da superfície é importante, devendo ser dada especial atenção à perfeita união do reforço com o elemento estrutural. No caso da presença de fissuras, deve-se providenciar o reparo, antes da execução do reforço (FIG. 05).

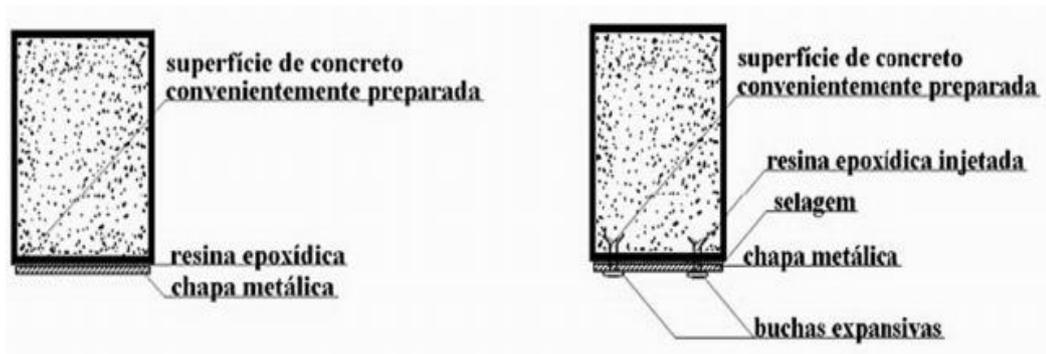
FIGURA 06: Reforço com chapa metálica colada (esquerda) e chumbada (direita)

Neste método utiliza-se de finas chapas de aço coladas com resina epóxi ao concreto. As chapas devem ser fixadas de maneira a promover uma perfeita união com o concreto, pela resina ou pelos chumbadores, fazendo com que comece a atuar as tensões previstas e que as tensões continuem atuando ao longo do tempo, mesmo que a peça reforçada entre em Estado Limite Último. Essa técnica é muito utilizada quando se necessita de urgência ou quando não são permitidas grandes alterações na geometria da estrutura, pois é uma opção muito eficiente por adicionar capacidade resistente à peça, além de ser de fácil execução e baixo custo, comparado a outras técnicas de reforço (FIG. 06).

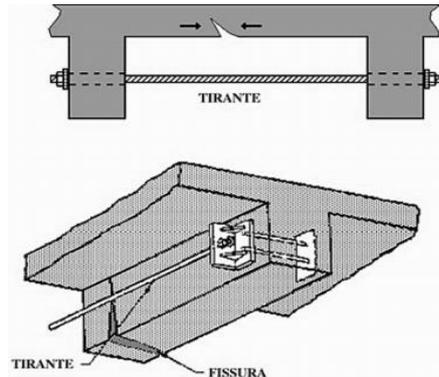
FIGURA 07: Aplicação de protensão exterior em fissura de viga

A desvantagem desse método é o alto custo de intervenção, alteração da arquitetura e restrições na utilização da edificação. Segundo Souza e Ripper (1998), a protensão externa apresenta vantagens como a redução da complexidade dos trabalhos de execução, a facilidade de substituição de cabos velhos ou danificados e a possibilidade de controle quanto à perda da protensão nos casos de atrito dos cabos.

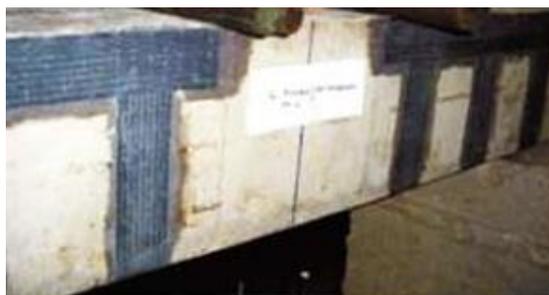
FIGURA 08: Viga reforçada com Fibras de Carbono (PRFC) não-protendido

Segundo Silva (2006), essa técnica é de fácil execução e com excelentes resultados em relação ao aumento da ductibilidade e da resistência da estrutura, grande durabilidade e pouca manutenção e economia de custos e tempo de paralisação. Devido ao seu baixo peso, o PRFC representa um acréscimo insignificante ao peso da estrutura e ao elemento estrutural, facilitando ocultar o reforço (FIG. 08).

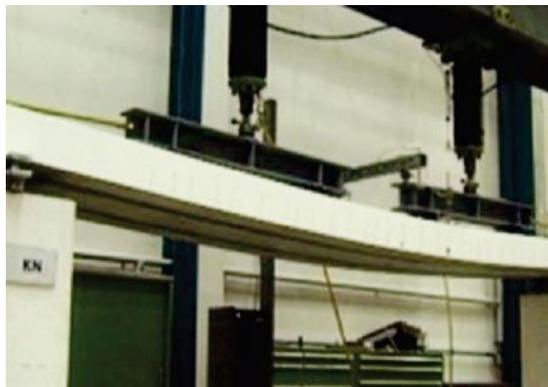
FIGURA 09: Teste em viga reforçada com Fibras de Carbono (PRFC) protendido

- Polímero Reforçado com Fibras de Carbono (PRFC) protendido: quando se aplicam PRF protendidos, colados externamente às estruturas de concreto armado, uma grande porção de concreto permanece comprimido nos estágios iniciais de carregamento, contribuindo, assim, para a resistência da estrutura. Nestes casos, o posicionamento da linha neutra indica uma grande eficiência estrutural. Isso significa que uma estrutura reforçada com PRF protendido apresenta um comportamento mais rígido em relação à mesma estrutura reforçada com PRF não-protendido (FIG. 09).

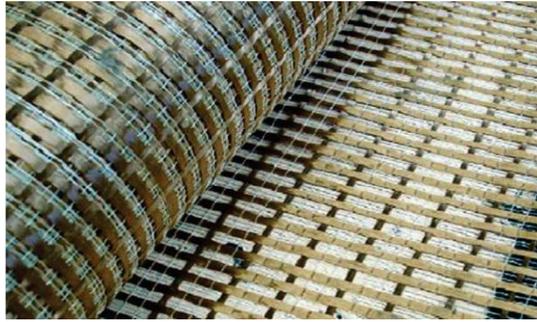
FIGURA 10 – Tecido de malha de PBO

Outras soluções para este tipo de sistema podem ser utilizadas, tais como: concreto reforçado com material têxtil, argamassa reforçada com material têxtil, concreto reforçado com fibras e tecido de fibras sintéticas em matriz cimentícia.
