**RECUPERAÇÃO DE ÁREAS DEGRADADAS:  
UM ESTUDO DE CASO**

Monografia elaborada pelas alunas ROSA MÍSTICA MARCELINO e TALITA CAMPOS GOMES como exigência de conclusão do curso de Tecnologia em Meio Ambiente da Universidade Presidente Antônio Carlos, sob a orientação do Professor Sérgio Augusto Jorge Guedes.

Neste trabalho, serão apresentados métodos simples de recuperação e preservação de pastagens e nascentes, voltados ao Sítio Recanto das Rosas.

Tal propriedade rural está situada na Rodovia Ubá-Rio Pomba, no Trevo de Piraúba, possuindo uma área de nove hectares.

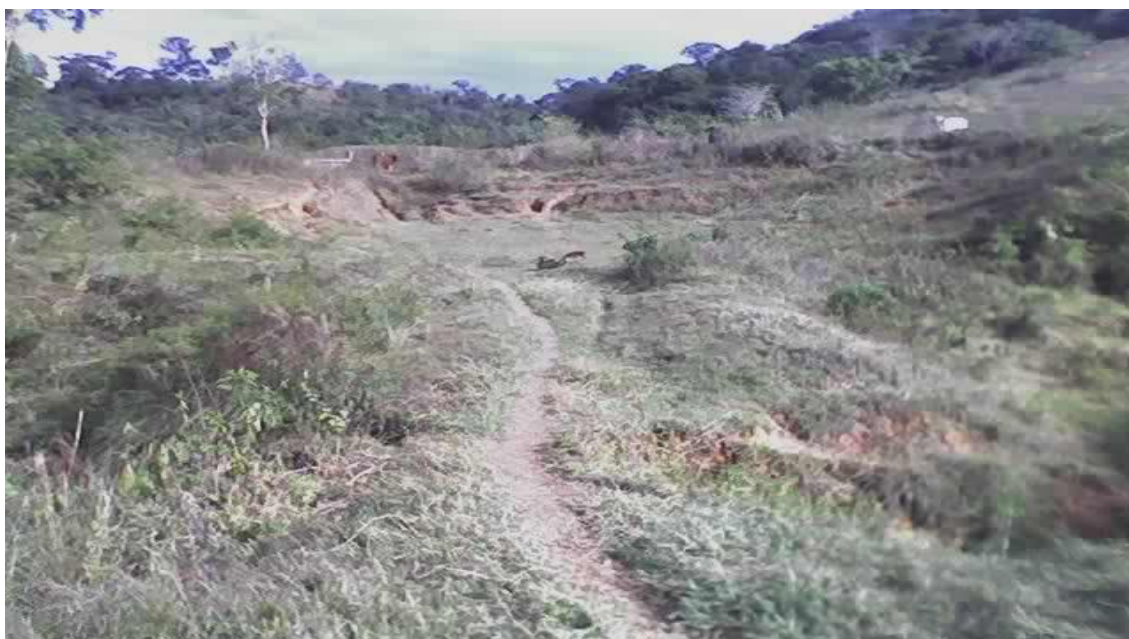
A degradação do solo tem início quando se interfere na sua cobertura natural, eliminando-a simplesmente ou substituindo-a por uma cultura mal conduzida. No primeiro caso o solo fica exposto à erosão, sendo os efeitos dos agentes erosivos mais ou menos intensos, conforme a resistência do solo à erosão. No segundo caso, a degradação do solo pode ser causada tanto pela erosão, quanto pela deterioração de suas propriedades pelo uso e manejo indevidos, como pode ser observado na Figura 1.

FIGURA 1 – Pastagem degradada no Sítio Recanto das Rosas.

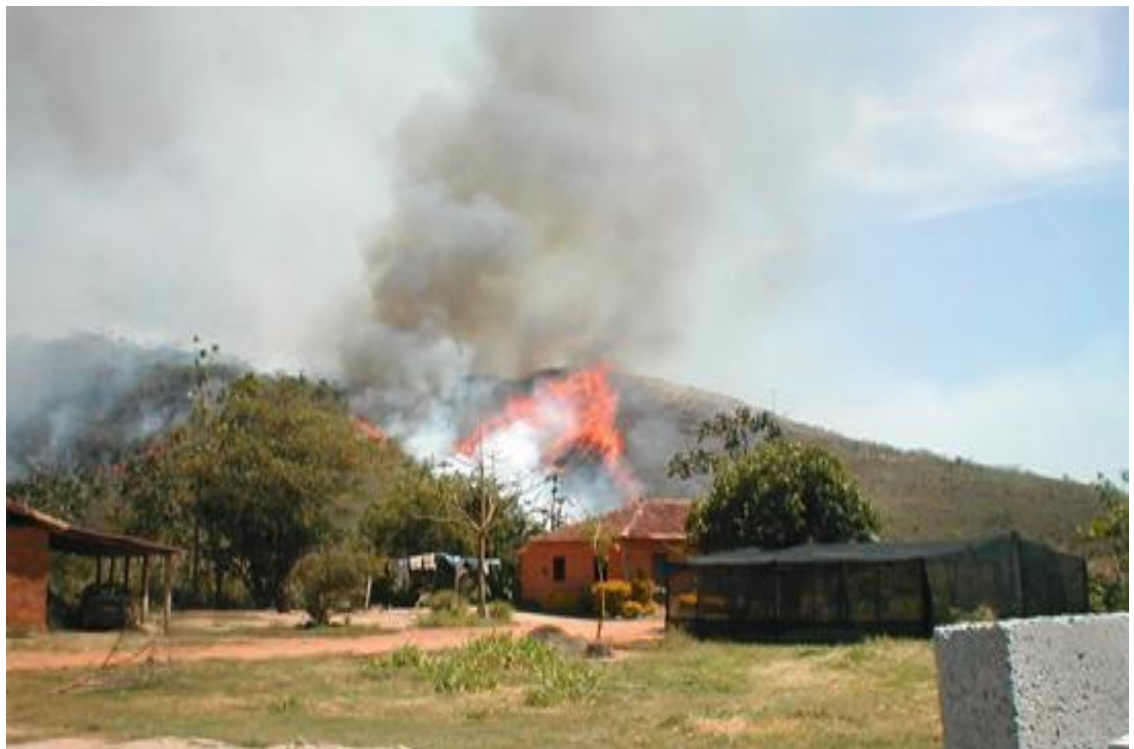
FIGURA 2 – Queimada em área de pastagem em encosta. SOUZA,2006

- a) queimadas anuais (FIGURA 2);
- b) falta de fertilização de reposição;
- c) ausência de correção da acidez do solo.

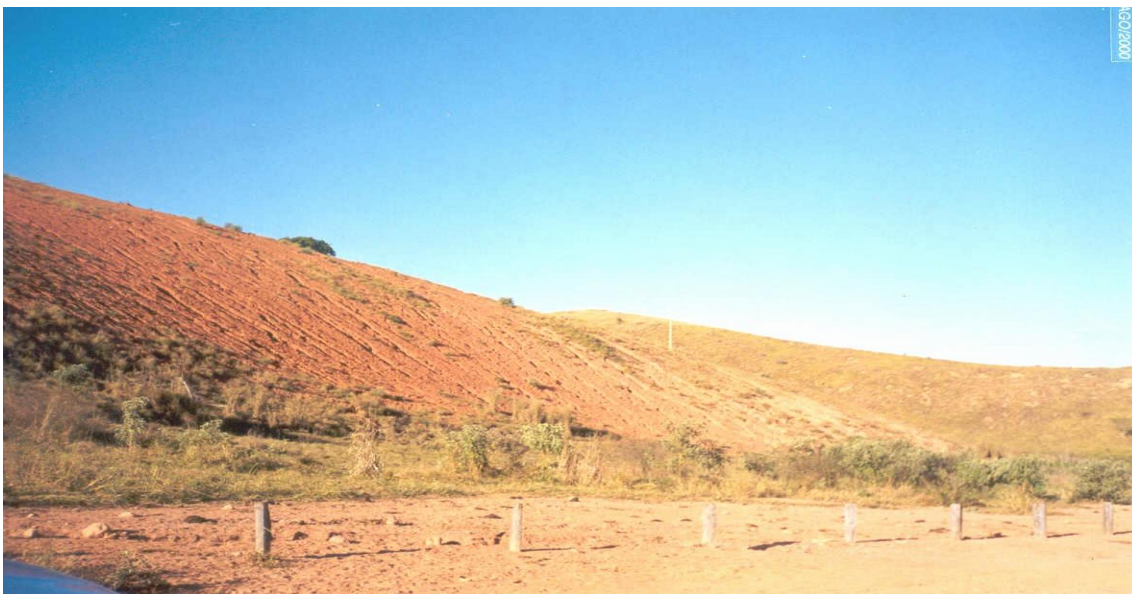
Observa-se, do ponto de vista técnico, que nas áreas de topografia suave, as pastagens recuperadas apresentam-se, geralmente bem formadas. Entretanto, nas áreas de maior declividade, observa-se a presença de ravinamento no sentido longitudinal do terreno, possivelmente originário pela ação dos sulcos da grade arador pesado, aumentados por constantes enxurradas, como se pode observar na Figura 3.

FIGURA 3 – Sentido incorreto de gradagem. SOUZA, 2006.

Esta prática de recuperação é tecnicamente condenável, e as consequências negativas são mais perceptíveis nas áreas mais íngremes. Observa-se, inclusive, a maior procura nesta região por trator de esteira para a recuperação de pastagens, que têm sido praticada no sentido morro abaixo o que não se justifica economicamente, pois o seu custo é mais elevado. Os produtores tentam justificar o seu uso pela falta de mão de obra e pela pouca disponibilidade de equipamentos e animais para tração, dificultando a procura por práticas e técnicas ambientalmente corretas, como pode ser observado na Figura 4.

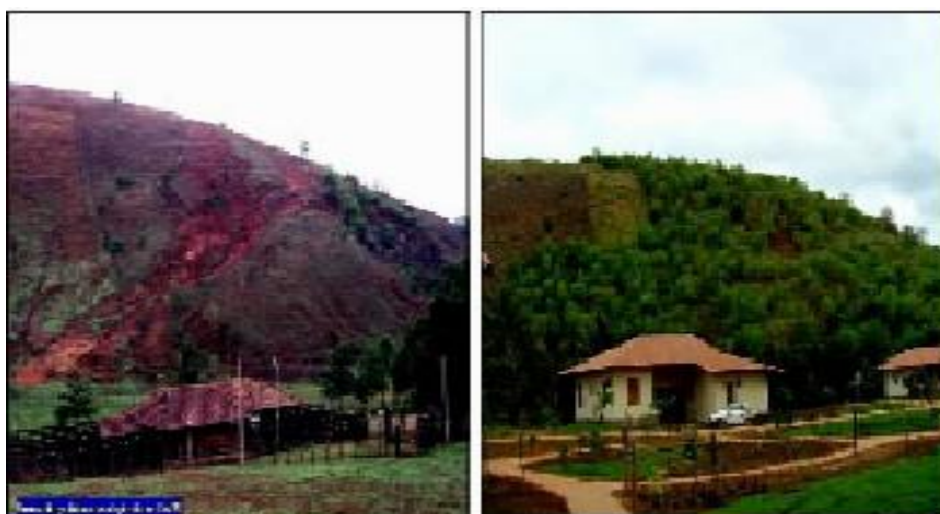
FIGURA 4 – Propriedade rural na Zona da Mata com diversas práticas incorretas de manejo do solo. SOUZA, 2007.

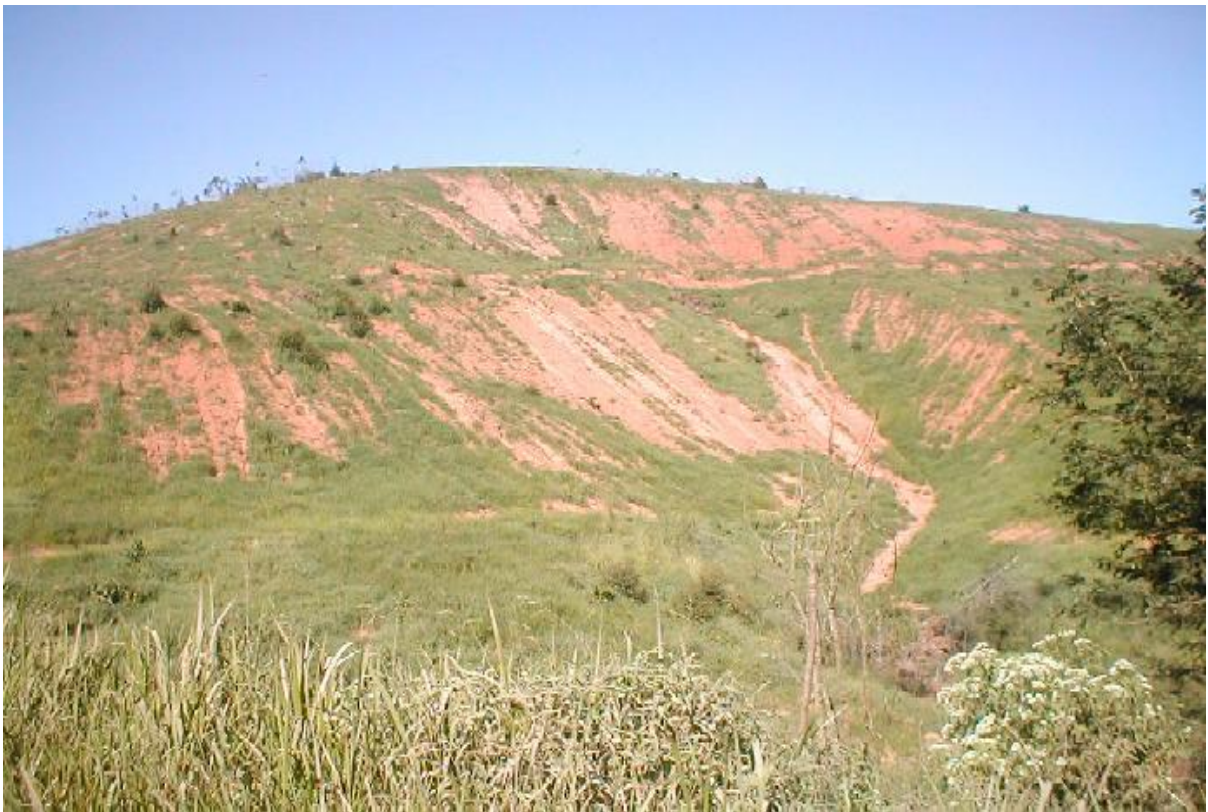
Imagine um topo de morro, como o da Figura 5, com pouca ou nenhuma cobertura vegetal. Pense o que acontecerá se ocorrer uma chuva forte. A água vai bater diretamente no solo ocorrendo várias enxurradas que vão descer levando terra para os córregos e rios, e deixando enormes rachaduras nos pastos, carregando a matéria orgânica e sementes, tornando assim o solo mais fraco e seco.

Acabam-se, assim, as nascentes, pois a água que não foi absorvida pelo solo, com certeza não poderá “nascer” em local algum – os rios e córregos vão sofrer com o assoreamento provocado pela terra que a chuva vai levar. Enfim, é de enorme importância que nos topos de morros tenha cobertura vegetal.

FIGURA 5 – Topo de morro e encosta sem proteção. SOUZA, 2007.

As matas nos topos de morros serão todas recuperadas com o plantio de espécies nativas. As nascentes serão cercadas e o córrego, onde se encontram

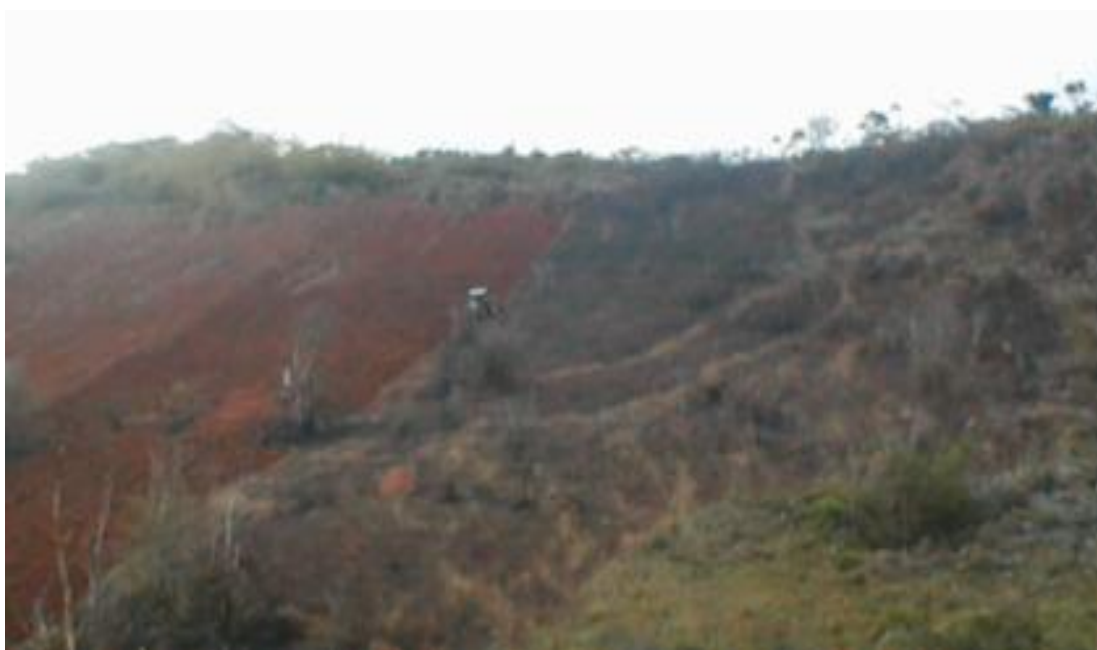
A degradação do solo pode ser iniciada quando se interfere na sua cobertura natural, eliminando-a simplesmente ou substituindo-a por uma cultura mal conduzida, como se pode observar na Figura 6. No primeiro caso o solo fica exposto à erosão, sendo os efeitos dos agentes erosivos mais ou menos intensos, conforme a resistência do solo à erosão. No segundo caso, a degradação do solo pode ser causada tanto pela erosão, quanto pela deterioração de suas propriedades por uso e manejo indevidos.

FIGURA 6 – Trator trabalhando em sentido incorreto, retirando a cobertura vegetal.

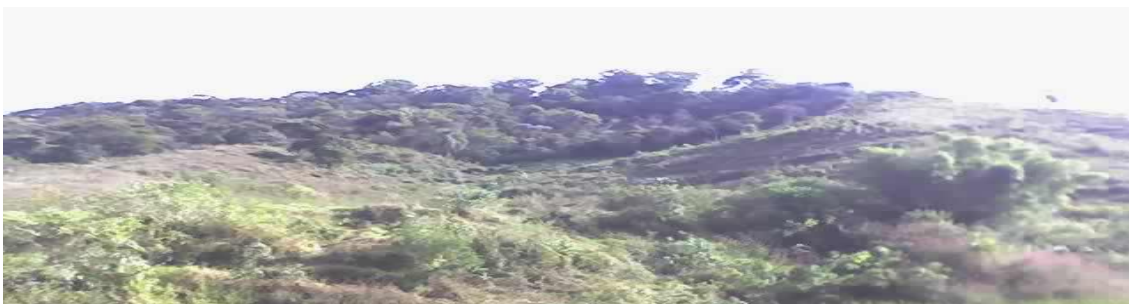
Com a cobertura vegetal, como se observa na Figura 7, ter-se-a boas nascentes, boa qualidade de pastagens e abrigo para os animais.

FIGURA 7 – Local com boa cobertura vegetal no Sítio Recanto das Rosas.

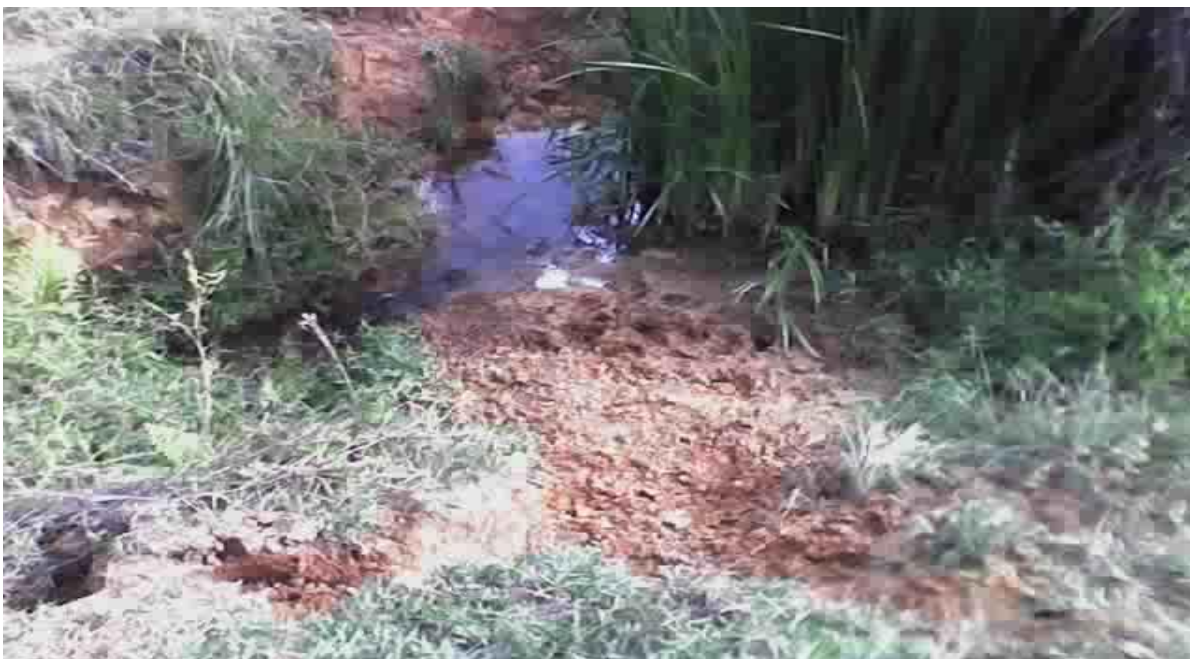
FIGURA 8 – Nascente com pisoteio animal no Sítio Recanto das Rosas.

No Sítio Recanto das Rosas, podemos observar, na Figura 8, um modelo totalmente irregular, onde se verifica o pisoteio dos animais.

As nascentes devem ser cercadas plantando-se árvores ao seu redor para sua preservação. Nas nascentes usadas para o consumo humano devem ser construídas caixas de captação, para não ocorrer contaminação. A água é uma necessidade prioritária dos seres vivos, por isto merece muita atenção e cuidado. Ela é uma característica muito importante em um terreno que perde valor para a agropecuária, quando não a possui.

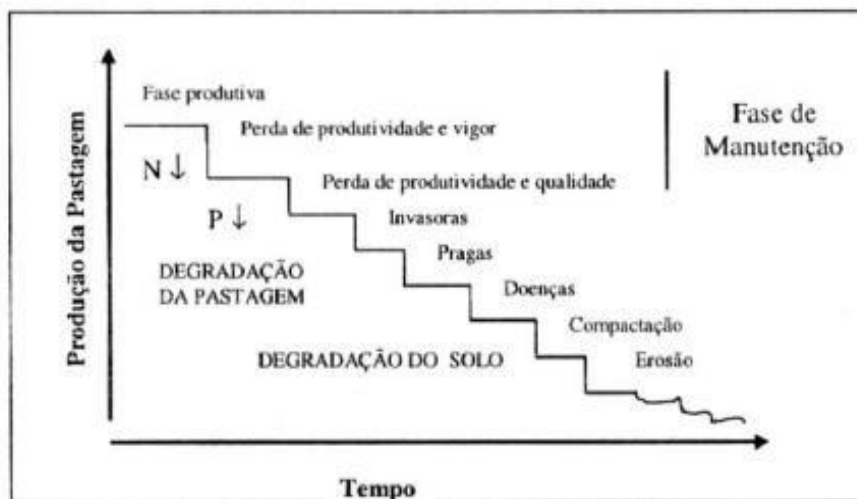
De acordo com PEREIRA (2004) (in: SOUZA, 2004), o processo pode apresentar diferente intensidade em função de diversos elementos componentes do complexo solo/planta/animal. A Figura 9 representa, simplificada, a sequência de eventos do processo de degradação de uma pastagem cultivada.

FIGURA 9 – Representação simplificada do processo de degradação da pastagem cultivada em suas diferentes etapas no tempo. PEREIRA, 2004, in: SOUZA, 2004.

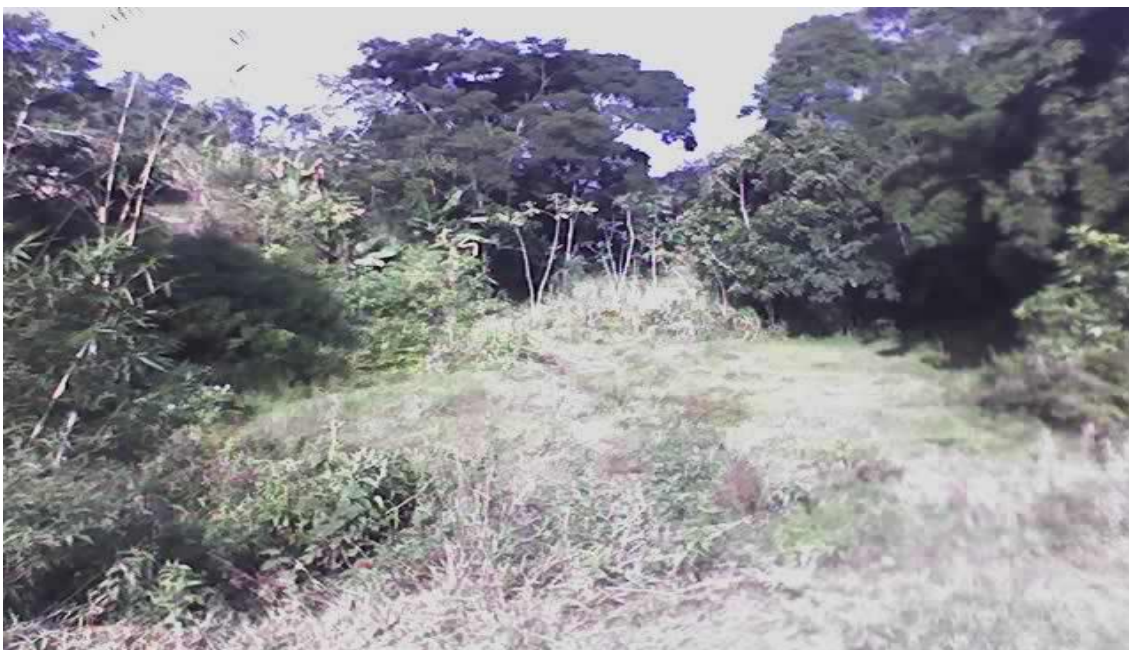
Os barrancos situados nas encostas deverão ser recobertos por vegetação para não ocorrer o desmoronamento com as chuvas. Caso apresente altura superior à 2m, um método que poderia ser aplicado seria a plantação de bambu ou bananeiras, pois se reproduzem por mudas formando assim rapidamente uma boa barreira de proteção. Na Figura 10 pode-se observar um bom exemplo: um vale ao meio e em volta encostas com árvores a direita e bambu a esquerda.

FIGURA 10 – Encosta bem protegida no Sítio Recanto das Rosas.

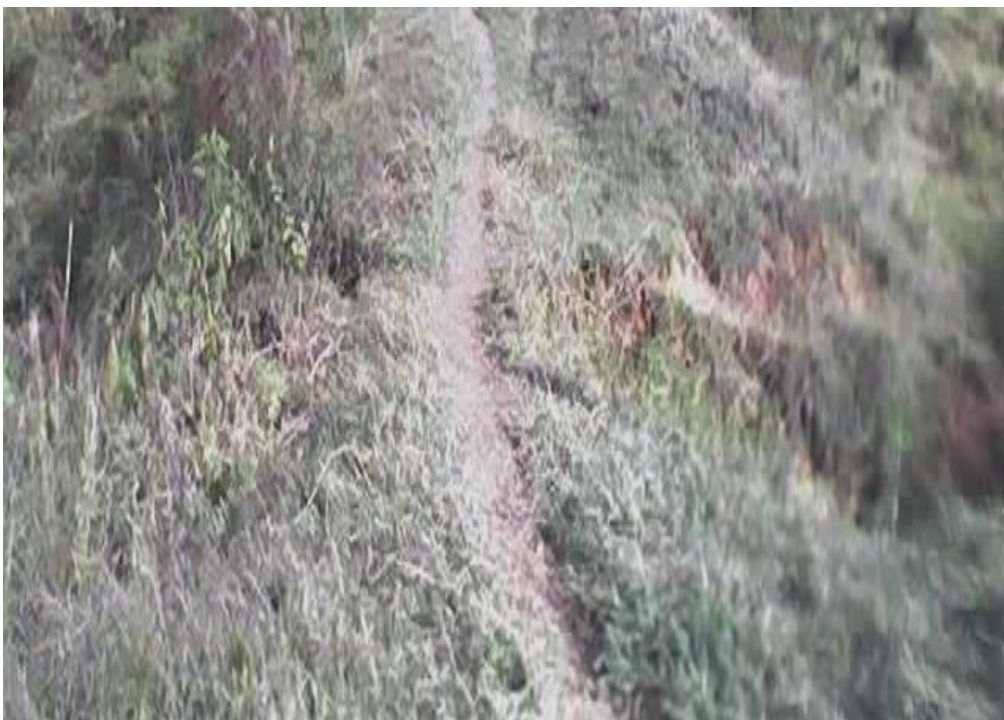
O aterro que forma o barramento do açude deverá ser recoberto por vegetação, como gramíneas, por exemplo, para não ocorrer o risco de rompimento durante os períodos de cheia. Sem esta proteção pode ocorrer erosão e, em consequência, o rompimento da barragem. Na figura 11 observa-se um dos açudes onde quase não se pode passar. Nos locais onde existe a presença de manilhas, como na travessia abaixo, não possui nenhuma proteção, apresentando, portanto, sérios riscos.

FIGURA 11 – Barragem sobre manilhas sem a devida cobertura vegetativa.

Onde se encontra o aterro do açude será plantada gramínea em toda a sua face exposta visando a proteção do mesmo. Em outros locais que apresentem as mesmas condições, serão plantadas espécies diversas, herbáceas e arbóreas, com sistema radicular profundo e médio, com o objetivo de que estes venham promover a fixação do solo dessas encostas, como pode ser observado na Figura 12.

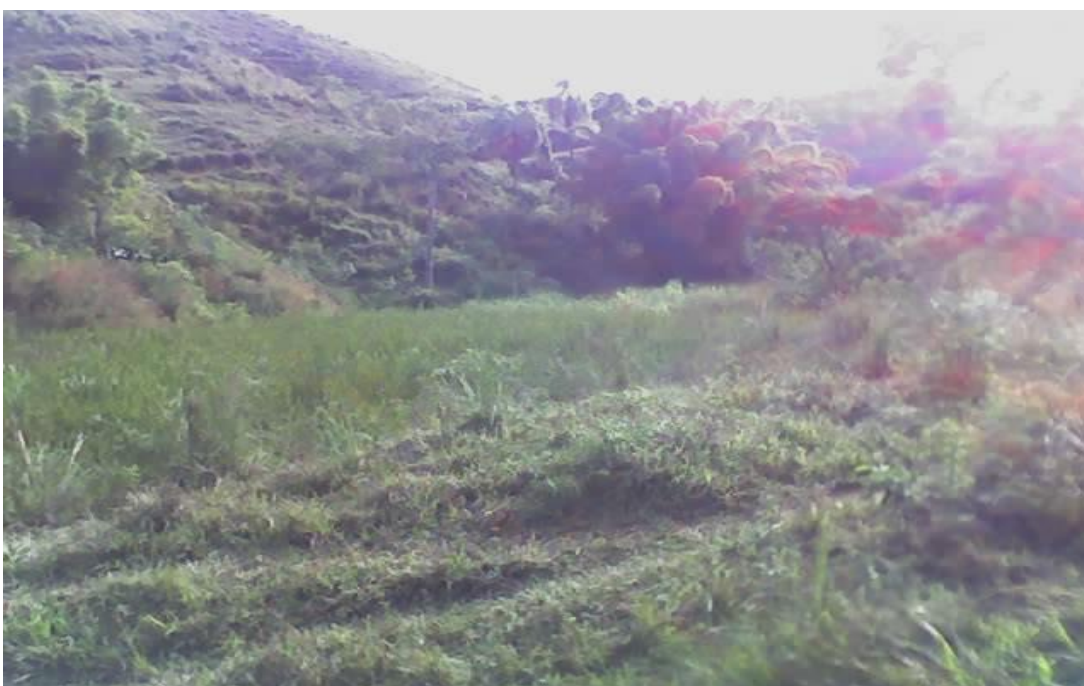
FIGURA 12 – Solo de encosta bem protegido.
