**RELATÓRIO DE ESTÁGIO
Licenciamento de Postos de Combustível**

LICENCIAMENTO DE POSTOS DE COMBUSTIVEL

Razão Social: POSTO VISUAL LTDA.

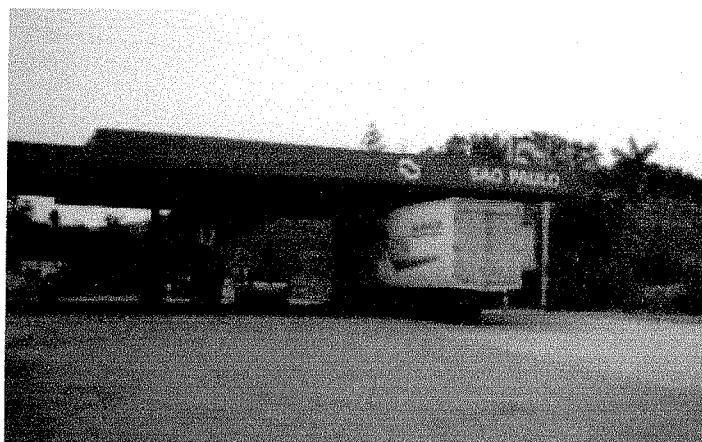
Foto 07 – Vista interna à área de abastecimento com destaque para o piso impermeabilizado de concreto cimentado.

§ Piso impermeabilizado de concreto

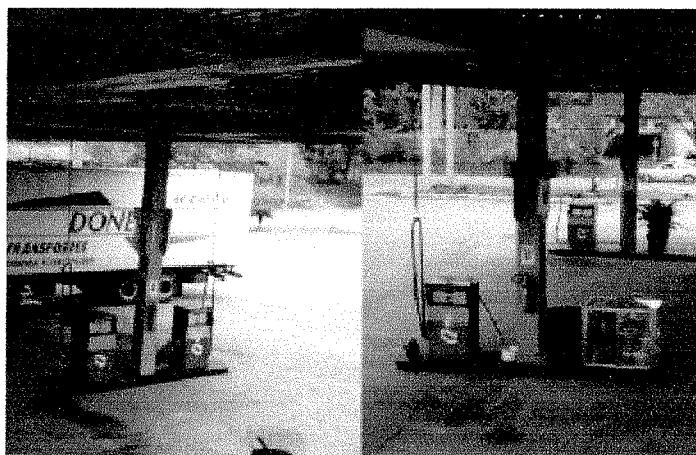
Foto 08 – Foto-montagem das ilhas de abastecimento com destaque para o sistema de extinção de incêndio, com a rodovia MG 061 ao fundo.

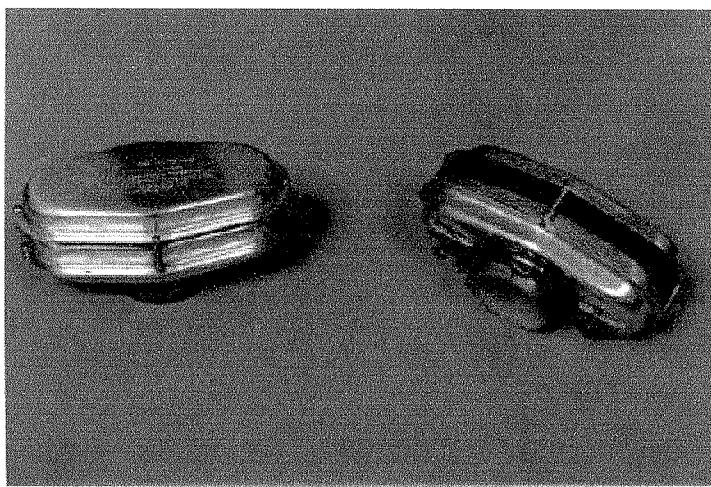
Foto 09 – Foto ilustrativa das válvulas de recuperação de gases dos respiros - Marca "Steam Keep"
