Análise de manifestações patológicas em edificações populares multifamiliares em fase de ocupação e uso

Ramon W C Corrêa, Bruno F. H. Faria

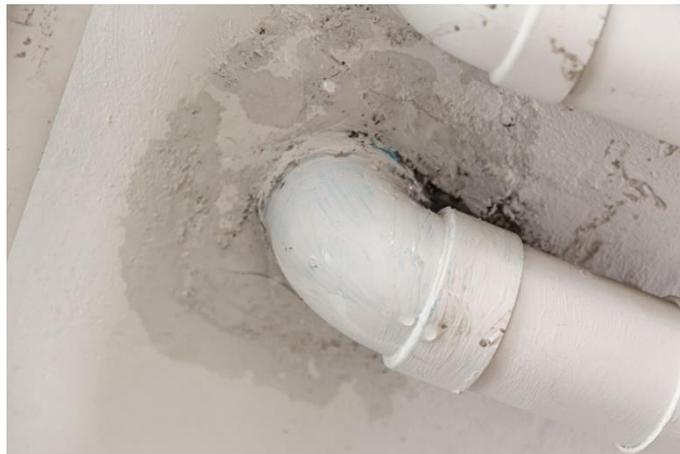
Figura 1. Vazamento em tubulação de esgoto

- Instalações hidrossanitárias - Falhas como retorno de gases, vazamentos em tubulações de água e esgoto conforme exemplo nas Figuras 01 e 02, obstrução em tubulações, retorno de água conforme Figura 03, que podem contribuir para o surgimento de outras patologias decorrentes de infiltrações.

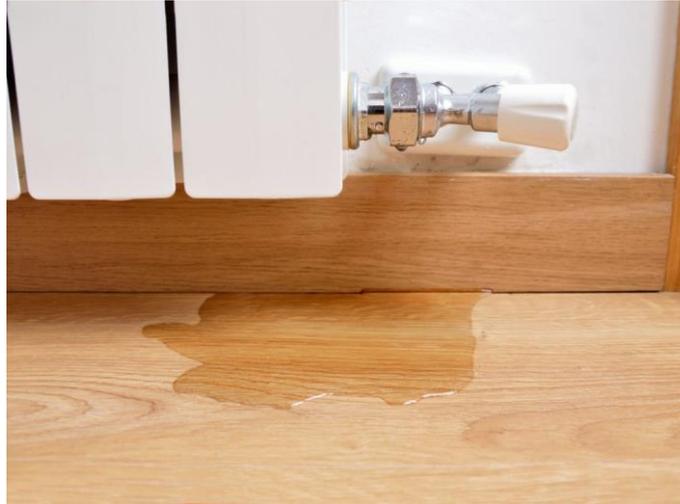
Figura 2. Vazamento em tubulação e acessórios

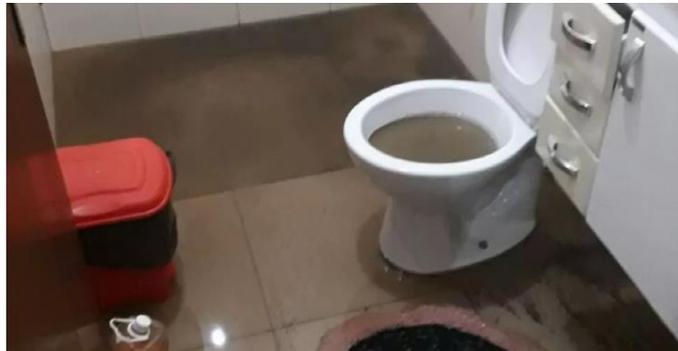
Figura 3. Retorno de água

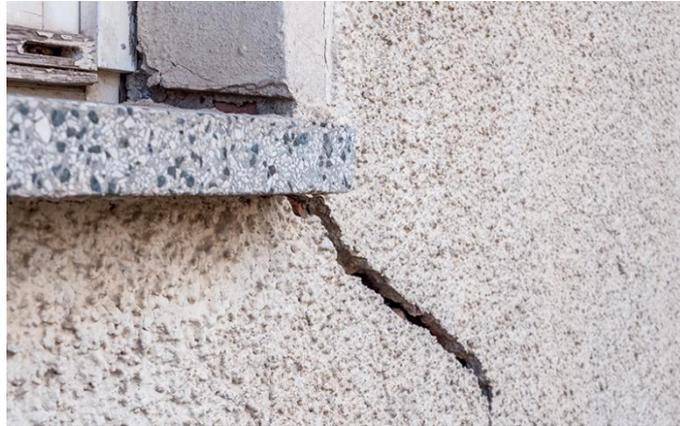
Figura 4. Trinca por falta ou mal dimensionamento de verga e contra-verga

- Alvenaria – Falhas decorrentes de trincas, falta de verga e contra-verga conforme Figura 04, falta de esquadro e de prumo (PINA 2013);

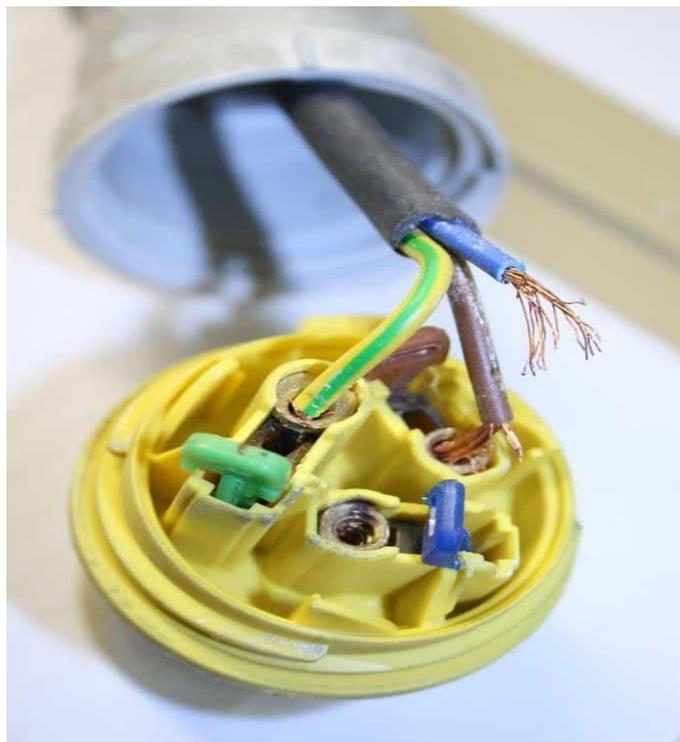
Figura 5. Cabos soltos

- Instalações elétricas – Falhas relacionadas a cabos soltos conforme Figura 05, erro no fechamento de circuitos, defeitos em acabamentos, quadros de distribuição sem barreiras, emendas mal isoladas e fios deteriorados conforme Figura 06, dentre outros (PINA 2013);

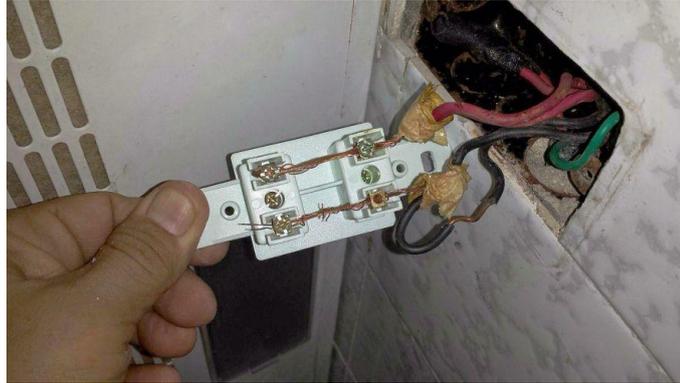
Figura 6. Emendas mal isoladas

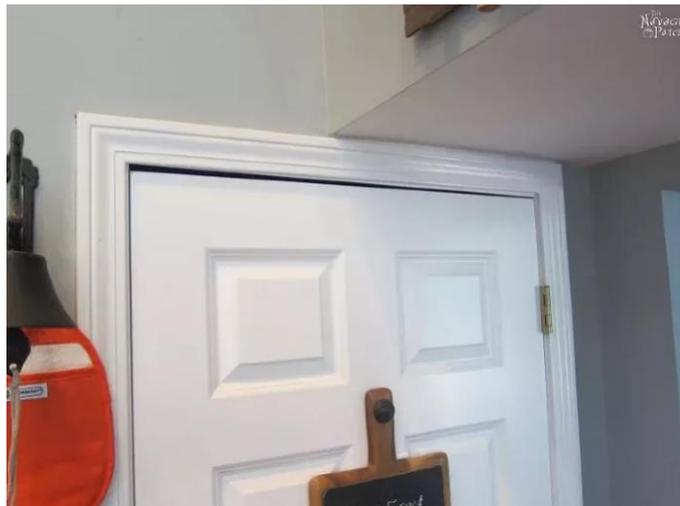
Figura 7. Falta de esquadro em esquadria

- Esquadrias – Falhas nos trincos e fechaduras, má vedação, dificuldade de deslizamento, falta de esquadro conforme Figura 07, infiltrações nas junções com o peitoril conforme Figura 08, (PINA 2013);

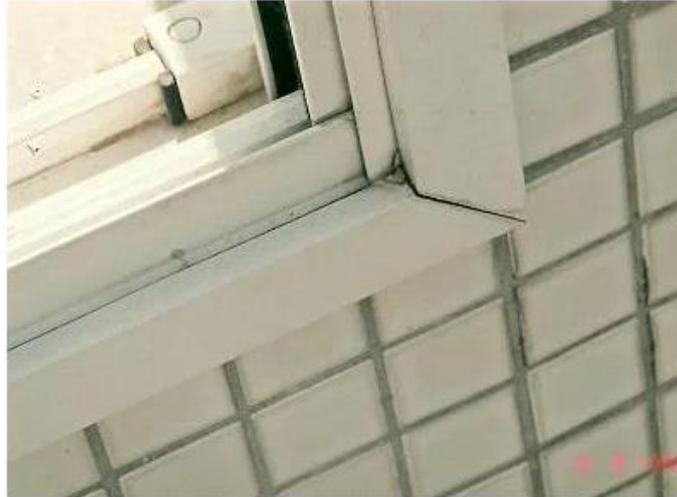
Figura 8. Infiltração da janela com o peitoril

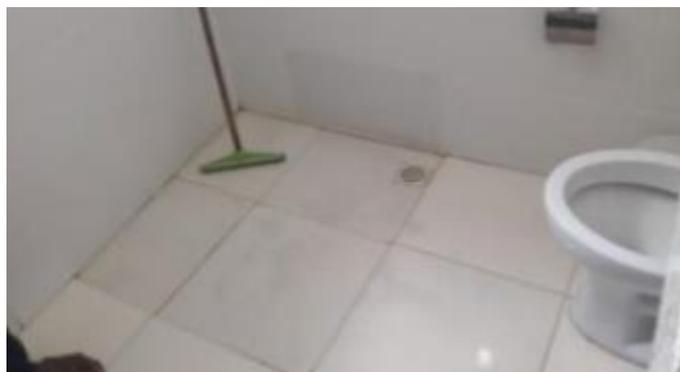
Figura 9. Mancha d'água por rejunte deteriorado

- Piso cerâmico – Falhas decorrentes da deterioração das juntas conforme Figura 09, destacamento das placas conforme Figura 10, defeitos dos assentamentos das peças, eflorescências conforme Figura 11, dentre outros (PINA 2013).

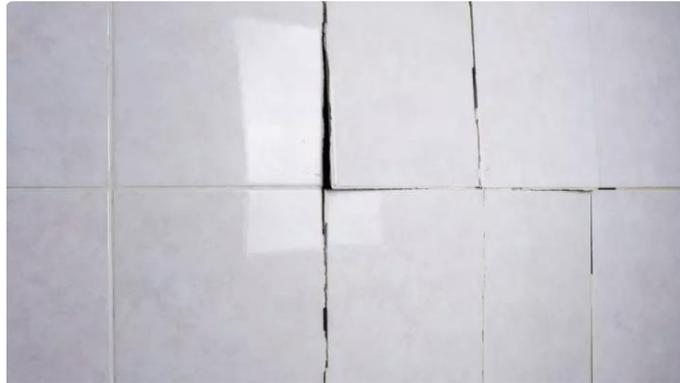
Figura 10. Destacamento de peças cerâmicas

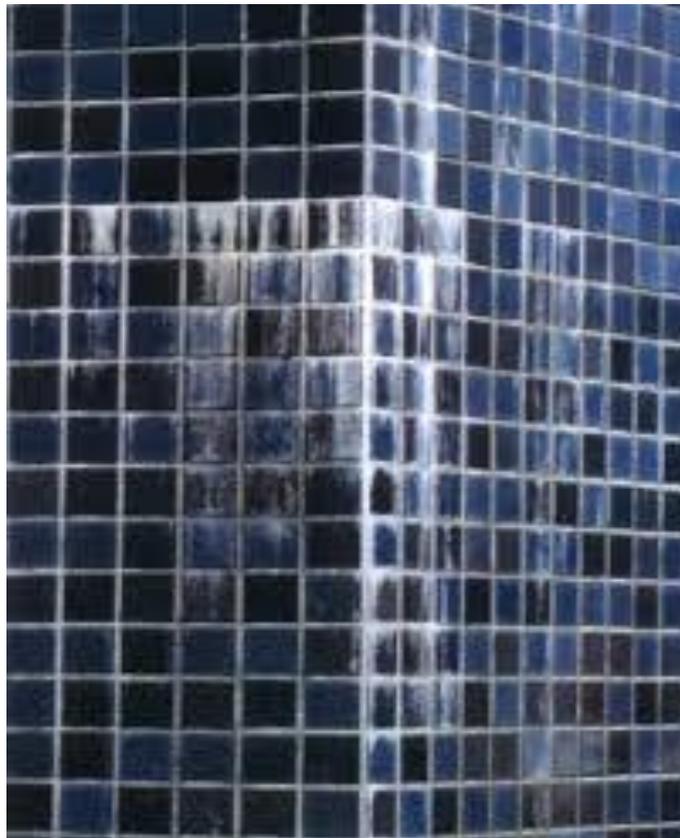
Figura 11. Eflorescência em revestimento cerâmico

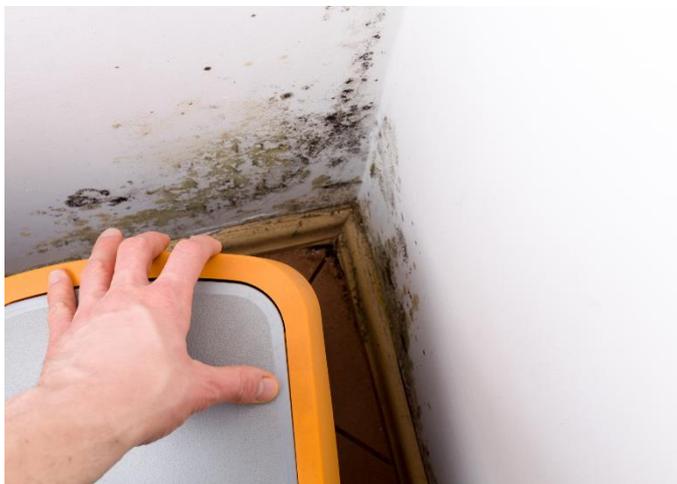
Figura 12. Infiltração por capilaridade

- Impermeabilização – Falhas ocasionados pela falta ou aplicação inadequada de materiais de impermeabilização conforme Figuras 12 e 13 (PINA 2013).

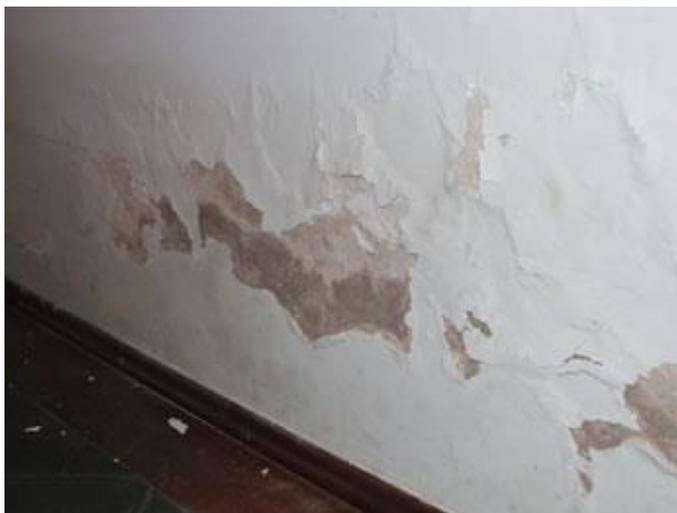
Figura 13. Pintura e reboco danificados por umidade ascendente

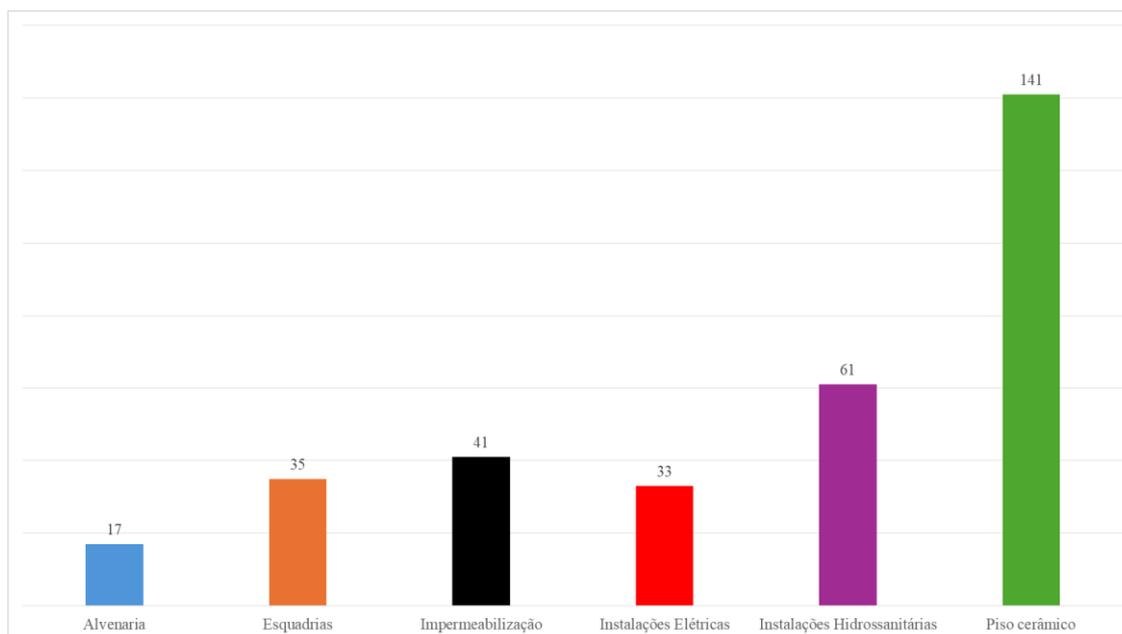
Na figura 14 são apresentados os resultados globais, nota-se que manifestações patológicas relacionadas a piso cerâmico em um total de 141 registros, das quais se destaca a manifestação patológica de deslocamento das peças cerâmicas das áreas molhadas. O segundo maior número de registros está relacionado a instalações hidrossanitárias com 61 registros, englobando vazamentos nas tubulações e ralos, dentre outros.

Figura 14. Ocorrências de manifestações patológicas em todo residencial

Nota-se uma disparidade significativa entre as ocorrências, indicando que as manifestações patológicas relacionadas a piso cerâmico que correspondem a 43% dos registros, não são apenas reflexo do agravo de manifestações relacionadas a instalações hidrossanitárias.

Podendo indicar falhas relacionadas ao método de assentamento ou insumo utilizado no assentamento das peças.

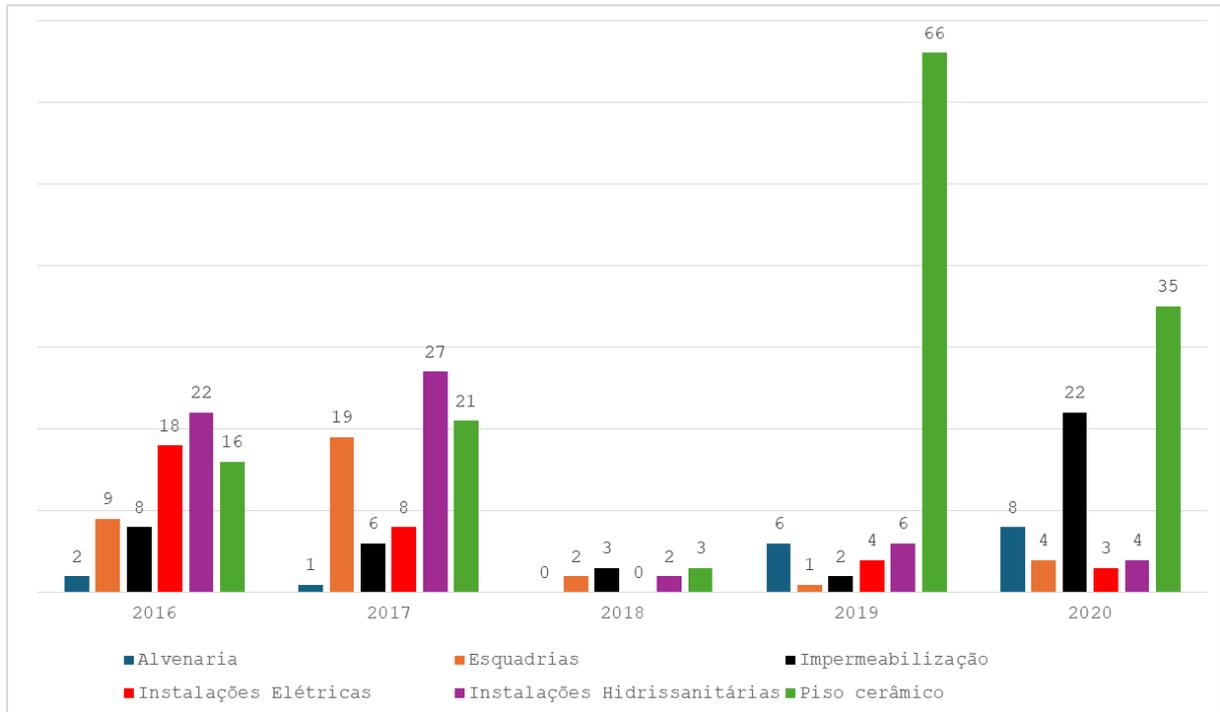
Na figura 15, é apresentado comparativo das manifestações patológicas referentes a cada ano considerando as demandas registradas. Ao analisar o comparativo é possível destacar que, manifestações patológicas relacionadas a piso cerâmico ocorreram durante todo período analisado, porém, os registros indicam nos dois primeiros anos maior incidência de falhas decorrentes a instalações hidrossanitárias, seguidas de falhas em instalações elétricas e esquadrias com significativa redução após reparo ou tratamento. Três anos após ocupação ocorre o pico de manifestações relacionadas a piso cerâmico, o surgimento de tantas deficiências, pode indicar danos causados por falhas em instalações hidrossanitárias nos anos anteriores comprometendo a eficiência da argamassa de assentamento, assim como, baixa eficiência da mesma por apresentar baixa qualidade.

Figura 15. Comparativo anual das manifestações patológicas.

Assim foi possível concluir que manifestações patológicas registradas nos anos iniciais relacionadas a falhas em instalações hidrossanitárias, podem ser responsáveis por falhas relacionadas ao deslocamento de cerâmicas nos anos 2019 e 2020 referentes ao quarto e quinto ano de utilização respectivamente. Em 2016 e 2017, respectivamente o primeiro e segundo ano de utilização, as manifestações patológicas relacionadas a falhas relacionadas a piso cerâmico podem ter sido causadas por baixa qualidade do material utilizado, espaçamento inadequado entre as peças, clima, não atendimento a espessura mínima do emboço ou ausência de emboço, falhas durante o assentamento das peças e mão de obra pouco qualificada para a atividade. Mesmo estando presentes em todos os anos analisados, elas podem ter sido causadas por agravos relacionados a vazamentos, infiltrações e excesso de umidade.
