Trincas e fissuras nas construções por infiltração: origem, causas e soluções da patologia

Sheila C. de S. Meira e Roziani M. Gomes

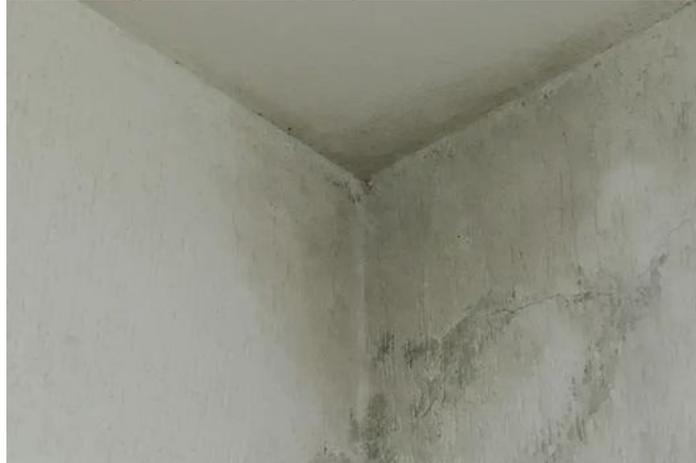
Figura 1. Infiltração provocada pela chuva

- c) Oriundas por chuva: infiltração provocada por fatores que são diretamente influenciados pela direção, velocidade do vento, intensidade da precipitação e fatores da própria construção (impermeabilização, porosidade, presença de fissuras, entre outros). É essencial que os telhados ou coberturas das edificações sejam projetados de acordo com os dados pluviométricos da região;

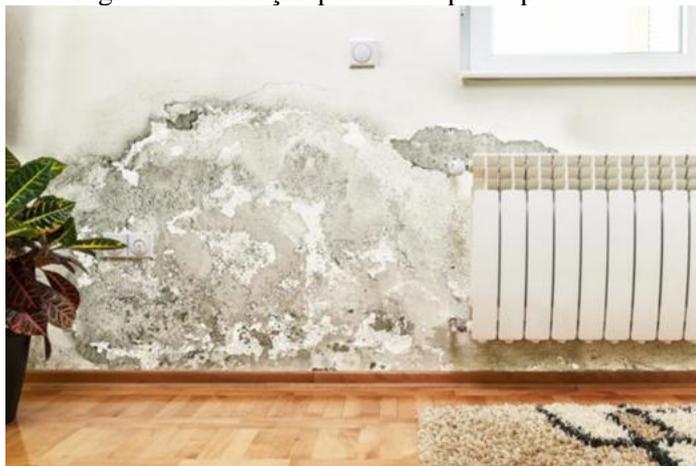
Figura 2. Infiltração provocada por capilaridade

- b) Oriundas por capilaridade: infiltração provocada pela ascensão da água presente no solo úmido. Deve impermeabilizar a fundação e viga baldrame da edificação, podendo também aplicar alguns impermeabilizantes nas primeiras fiadas das paredes;

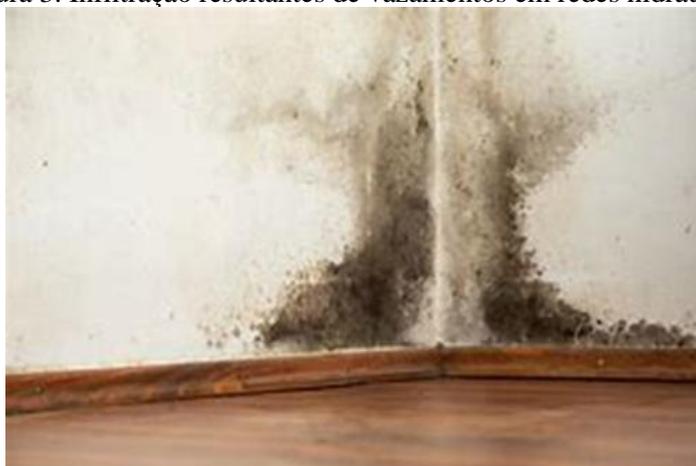
Figura 3. Infiltração resultantes de vazamentos em redes hidráulicas

- d) Resultantes de vazamentos em redes hidráulicas: infiltração gerada por danos em tubulações embutidas nos revestimentos e/ou alvenarias. Deve-se ter um cuidado redobrado com projetos hidrossanitários e sua execução;

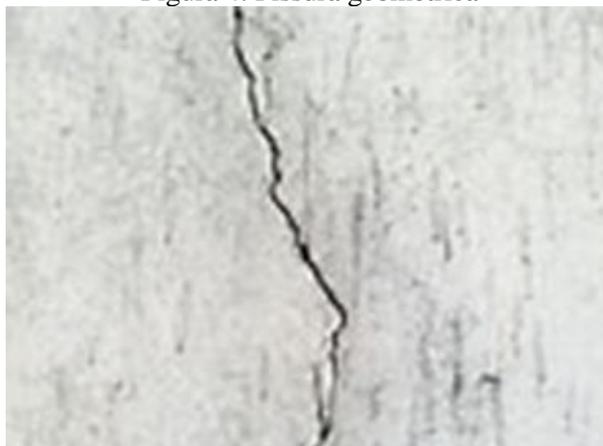
Figura 4. Fissura geométrica

Terrezo (2021) afirma que as trincas e fissuras podem se manifestar de duas formas: geométricas - surgem de forma isolada; e mapeada - possuem a forma de mapa e geralmente causada pela retração dos revestimentos, conforme Figuras 4 e 5.

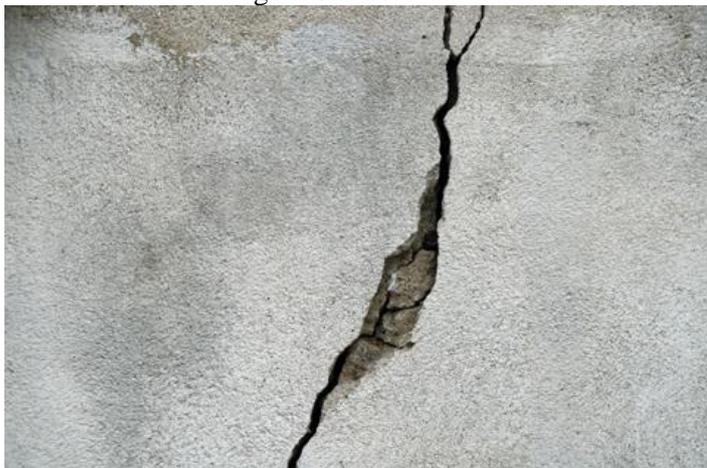
Figura 6. Fissura ativa

Terrezo (2021) afirma ainda que as fissuras podem também ocorrer de forma ativa ou passiva. Fissuras ativas são as que apresentam alguma variação ao longo do tempo podendo apresentar aberturas ou fechamentos, sendo consideradas sazonais - aquelas ligadas à variação de temperatura, ou progressivas - as que possuem aumento progressivo ao longo do tempo, podendo ser prejudiciais a estrutura em algum ponto. Essas patologias são provocadas por tensões oriundas das sobrecargas ou de movimentação de materiais, dos componentes ou da obra em sua totalidade, apresentando os seguintes fenômenos: movimentação provocada por variações térmicas e de umidade; atuação de sobrecargas ou concentração de tensões; deformabilidade excessiva das estruturas; recalque diferenciado das fundações; retração de produtos à base de ligantes hidráulicos e, alterações químicas de materiais de construção. As Figuras 6 e 7 ilustram esses dois tipos de fissuras - ativa e passiva.

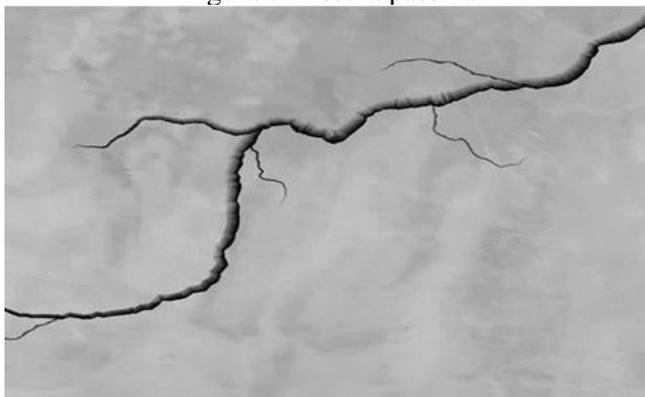
Figura 7. Fissura passiva
