Medidas de segurança e saúde no canteiro de obras: estratégias e desafios no canteiro de obras

Realizar estudo de caso do canteiro de obras do Star Center 2, analisando criticamente as medidas de segurança e saúde do trabalho, com foco em estratégias e desafios.

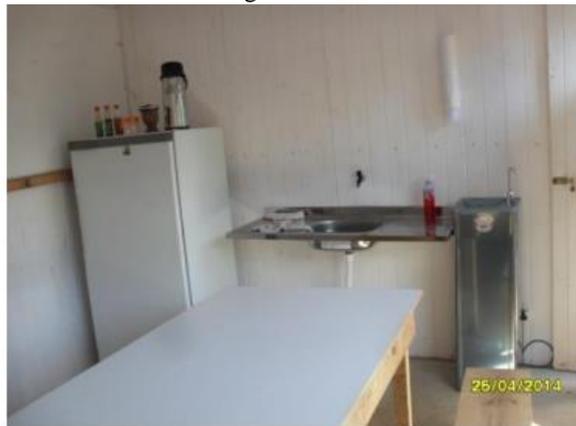
Figura 01. Refeitório

Nesta edificação existia um refeitório, um lavatório para higiene e um bebedouro com água fria (Figura 1), onde os funcionários podiam realizar suas refeições, com mesas e bancos de madeira. O sanitário localizava-se separado da obra, somente para as necessidades dos empregados (Figura 2).

Foram repassados os cuidados a serem tomados com a organização e a limpeza, principalmente em vestiários, banheiros e refeitórios, a fim de evitar proliferação de bactérias, fungos e insetos, evitando doenças e contaminações.

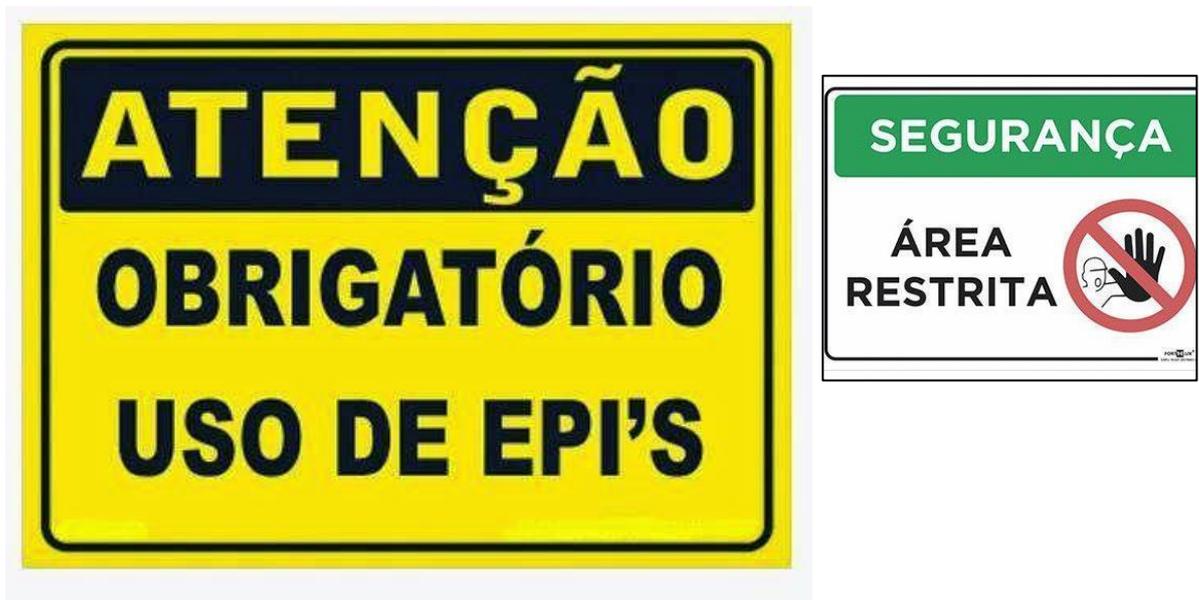
Figura 3. Sinalização da obra

Com o intuito de manter as medidas de segurança no cotidiano dos trabalhadores da obra, foram colocadas sinalizações (Figura 3), a fim de informar situações de perigo.

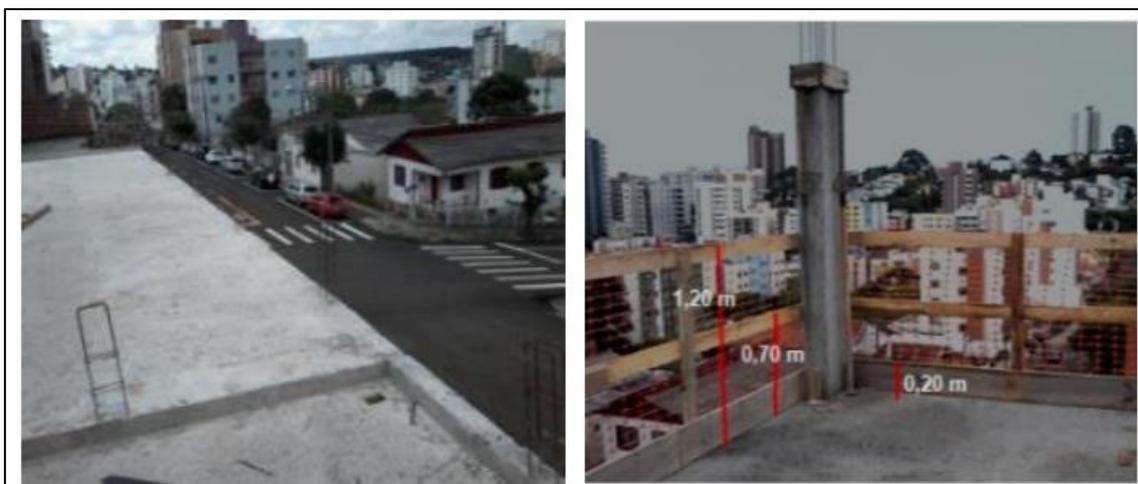
Figura 4. Áreas periféricas

As áreas periféricas, escadas, elevadores e andaimes suspensos não apresentavam medidas de proteção coletiva adequadas, e o sistema elétrico encontrava-se em condições inadequadas, favorecendo a ocorrência de acidentes. Foram realizadas melhorias e adequações nas proteções da obra, incluindo a instalação de guarda-corpos e telas em todas as áreas externas, vãos de elevadores e escadas. Os sistemas elétricos foram devidamente isolados e

sinalizados, em conformidade com as normas vigentes, garantindo maior segurança para os trabalhadores e prevenindo choques elétricos e curtos-circuitos. Essas medidas também facilitaram o desligamento imediato dos sistemas e evitaram o acionamento acidental de maquinários. Além disso, foi efetuado o aterramento de todas as máquinas, assegurando a conformidade com os requisitos técnicos e reduzindo os riscos operacionais. As melhorias mencionadas foram implementadas conforme as normas de segurança (Figura 4).

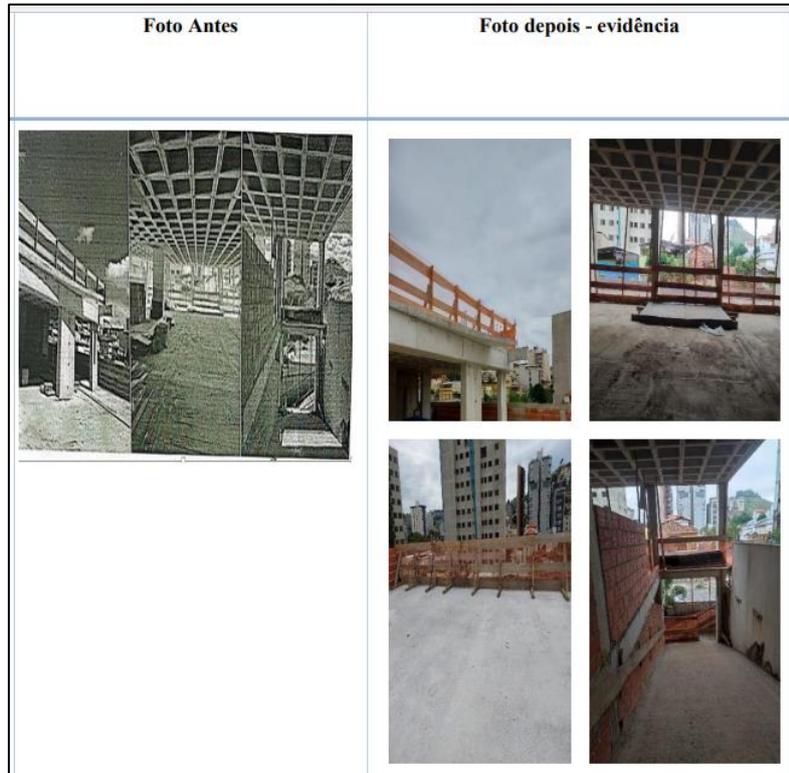
Figura 5. Vãos periféricos

Conforme pode-se observar na imagem 5, na etapa atual da obra, com a concretagem de duas lajes já concluída, verificou-se a ausência de proteções adequadas nos vãos periféricos, o que gera risco de acidentes por queda. Durante as discussões em campo, a equipe de fiscalização destacou a necessidade urgente de corrigir essa não conformidade, apontando que a NR-18 exige sistemas de proteção contra quedas em alturas superiores a dois metros. A equipe de execução argumentou que o atraso na entrega dos materiais de segurança contribuiu para a demora na instalação das proteções, o que gerou debates sobre planejamento e controle de estoque.

Após as discussões, a equipe tomou as medidas corretivas, instalando proteções adequadas nos vãos periféricos frontais, laterais e de fundo. As soluções implementadas incluíram sistemas de proteção contra queda em altura e barreiras contra projeção de materiais, de acordo com a legislação vigente. A decisão foi amplamente debatida, com os responsáveis pela obra ressaltando a importância de priorizar a segurança dos trabalhadores. O uso de sistemas modulares de proteção foi considerado uma boa prática, devido à flexibilidade e

eficiência, e resultou em maior proteção no canteiro de obras, reduzindo os riscos identificados previamente.

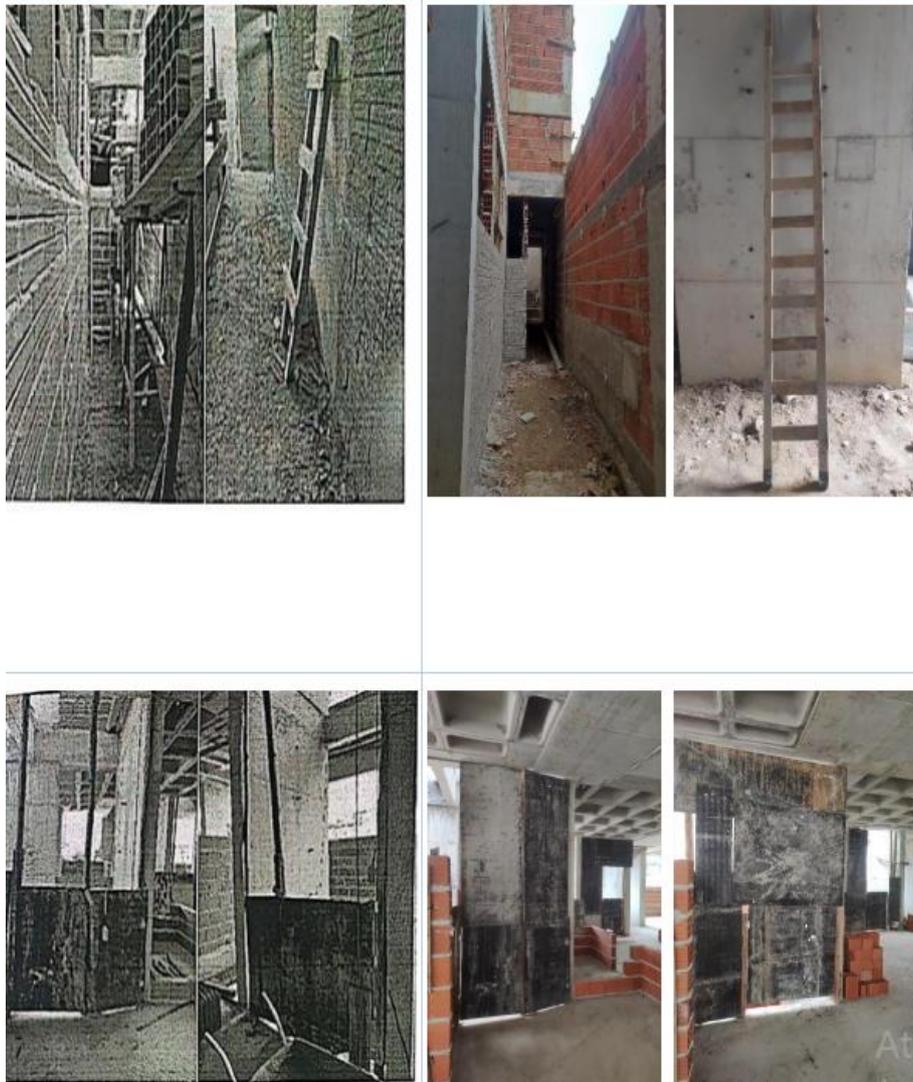
Figura 6. Escada de mão

A partir da Figura 6, verifica-se que escada de mão utilizada no canteiro de obras está desprovida de dispositivo antiderrapante, o que aumenta o risco de escorregamento e acidentes. Além disso, a plataforma de trabalho existente apresenta condições inadequadas de segurança, não atendendo às normas regulamentadoras. Durante as discussões com a equipe de segurança, foi ressaltado que o uso de escadas e plataformas em condições inseguras é uma das principais causas de acidentes em canteiros de obras. Para atenuar esse risco, foi inserido um dispositivo antiderrapante na escada de madeira, aumentando a aderência e reduzindo os riscos de escorregamento. Também foi realizado um acabamento adequado na escada, removendo todas as farpas que poderiam causar ferimentos. As plataformas de trabalho inadequadas foram removidas do canteiro e, após discussão com a equipe técnica, foi proposto a substituição das escadas por estruturas seguras, conforme os padrões exigidos pela NR-18.

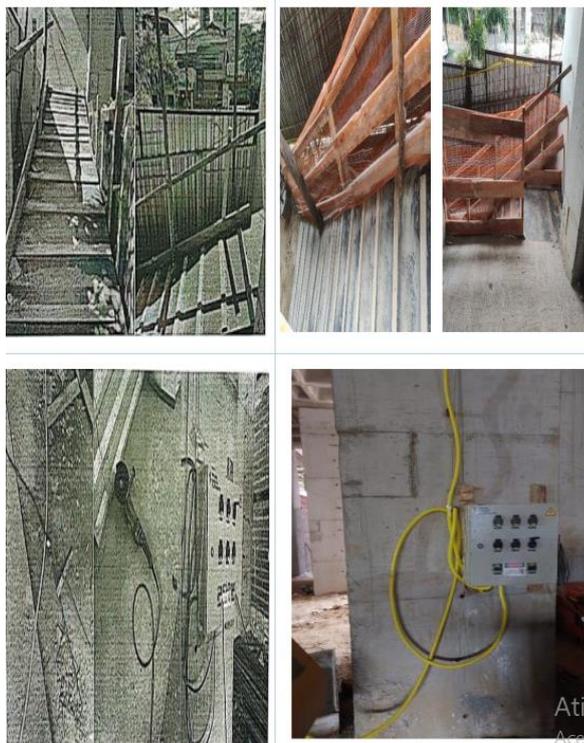
Figura 7. Rampa de acesso

A Figura 7 apresenta a rampa de acesso instalada no pavimento térreo desprovida de sistema de guarda-corpo e rodapé, o que representa um risco de quedas e acidentes tanto para os trabalhadores quanto para a movimentação de materiais. Durante as discussões com a equipe de segurança, foi destacado que a falta desses dispositivos de proteção não apenas compromete a segurança dos trabalhadores, mas também viola as normas de segurança estabelecidas pela NR-18, que exigem guarda-corpo e rodapé em rampas com risco de queda.

Para mitigar esse risco, foi instalado na rampa de acesso do pavimento térreo um sistema completo de guarda-corpo e rodapé, garantindo a proteção contra quedas de pessoas e de materiais. Além disso, barreiras de proteção contra a projeção de materiais foram incluídas, seguindo as orientações técnicas discutidas durante as reuniões de segurança. A adequação, realizada conforme as normas de segurança, visa a garantir um ambiente de trabalho mais seguro e organizado, minimizando os riscos identificados anteriormente.

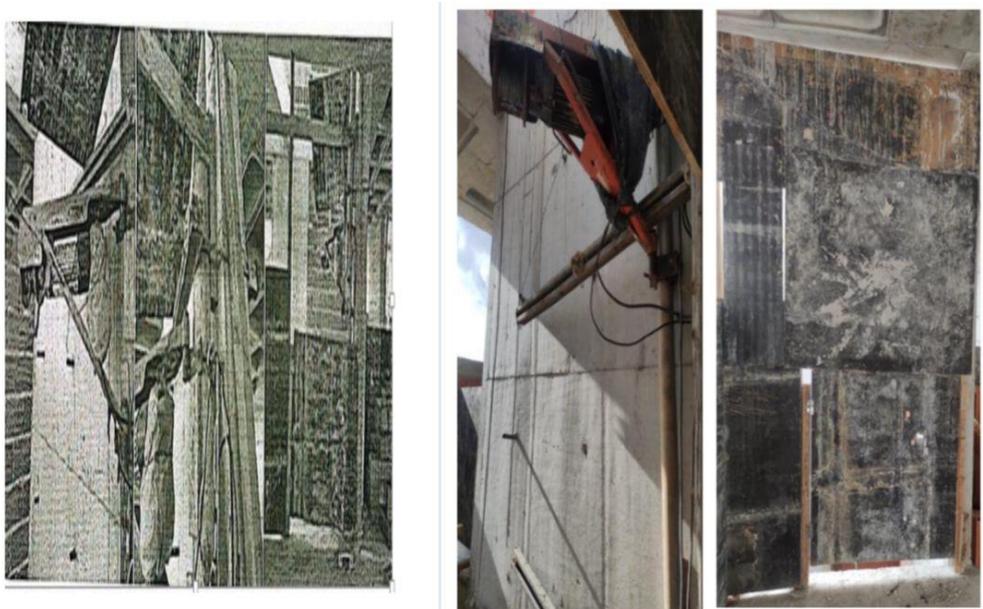
Figura 8. Fixação do guincho de coluna

A Figura 8 ilustra que foi realizada a substituição da forma de fixação do guincho de coluna, utilizando uma nova instalação com colunas de ferro, proporcionando maior estabilidade e segurança. A instalação do guincho foi executada por um profissional qualificado, conforme exigido pelas normas de segurança para garantir a integridade do equipamento e evitar riscos de acidente. A troca foi discutida com a equipe de segurança, que ressaltou a importância de seguir as recomendações técnicas para a instalação adequada de guinchos em canteiros de obras, minimizando o risco de falhas mecânicas ou estruturais.

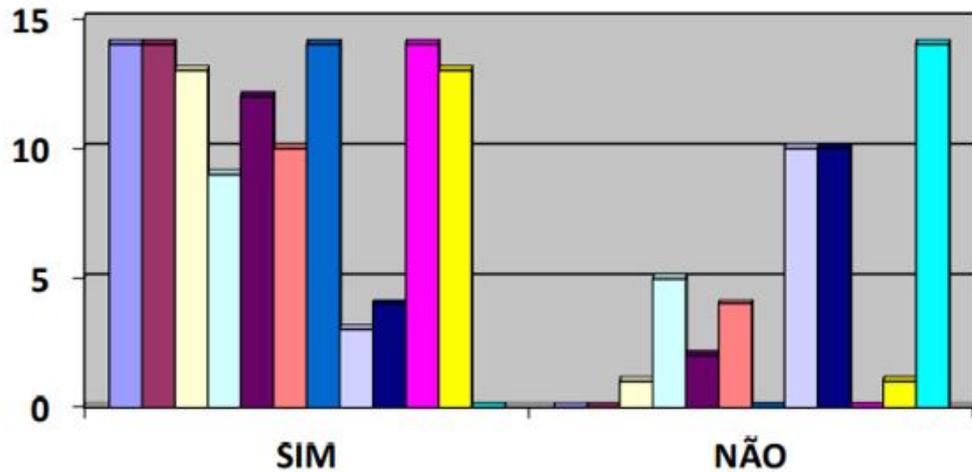
Figura 8. Questionário aplicado aos funcionários

A análise dos resultados do questionário aplicado aos trabalhadores da obra, conforme demonstrado pela Figura 9, permitiu uma visão mais abrangente das condições de segurança no local após a implementação das medidas estabelecidas pela NR-18. Aqui estão os principais pontos observados:

- **Treinamento e Orientação:** Um dos pontos mais relevantes foi que 100% dos trabalhadores entrevistados confirmaram ter recebido orientação e treinamento sobre segurança no trabalho. Eles também relataram estar cientes da importância dessas medidas, ressaltando a percepção de que o ambiente da obra se tornou mais seguro após a adoção das práticas exigidas;

- **Desconhecimento dos Riscos:** Antes do treinamento, 28,5% dos trabalhadores não tinham conhecimento dos riscos aos quais poderiam estar expostos no ambiente de trabalho. Isso demonstra a importância fundamental de um treinamento adequado, que ampliou a compreensão dos funcionários sobre os perigos inerentes à obra;

- **Orientação Prévia:** Outro dado significativo foi que 35,7% dos trabalhadores não receberam nenhuma orientação sobre segurança antes do início da obra. Isso indica uma lacuna no processo de integração inicial, que poderia ter impactado negativamente a segurança no canteiro de obras, caso não tivesse sido corrigido.

- Entendimento dos EPCs: Aproximadamente 7,14% dos trabalhadores relataram dificuldades em compreender a prática e a importância dos Equipamentos de Proteção Coletiva (EPCs). Isso sugere a necessidade de reforçar a educação sobre EPCs e garantir que todos os funcionários compreendam tanto o funcionamento quanto a importância desses dispositivos;
- Acidentes de Trabalho: As respostas dos trabalhadores indicam uma redução significativa nos acidentes de trabalho após a implementação das medidas de segurança. Esse dado é crucial, pois demonstra que a adoção de práticas preventivas, como o uso de EPIs e EPCs, resultou em um canteiro de obras mais seguro e com menos incidentes.
