**REFORÇO DE PONTES EM CONCRETO ARMADO E PROTENDIDO POR  
PROTENSÃO EXTERNA**

Trabalho de conclusão de curso apresentado ao  
Curso de Engenharia Civil da Faculdade  
Presidente Antônio Carlos de Ubá - FUPAC  
como requisito parcial para obtenção do título de  
Bacharel em Engenharia Civil.

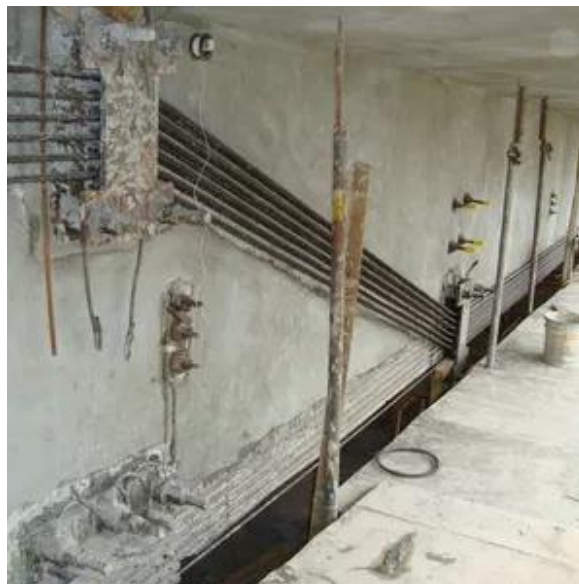
Figura 4 – Desviador superior e inferior na viga

O método de protensão externa é um procedimento aplicado para reforçar e fortalecer estruturas de concreto armado, especialmente vigas, que apresentam fissuras ou necessitam de maior resistência. Esse processo envolve a fixação de cabos na parte externa da estrutura e, posteriormente, a aplicação de forças de tração nesses cabos. Os cabos utilizados são conduzidos por desviadores como observa-se na FIG.4, estão firmemente fixados à estrutura existente através de dispositivos de ancoragem (FIG. 5) (ALMEIDA, 2001; VITORIO; BARROS, 2011).

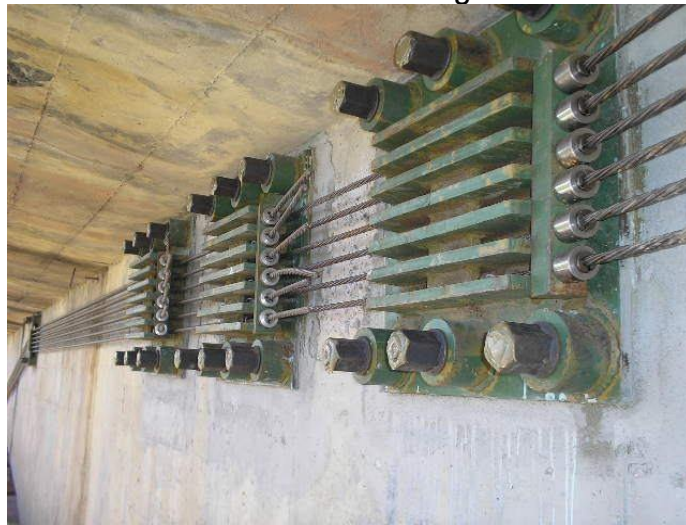
Figura 5 - Dispositivos utilizados para a ancoragem das cordoalhas nas extremidades da viga

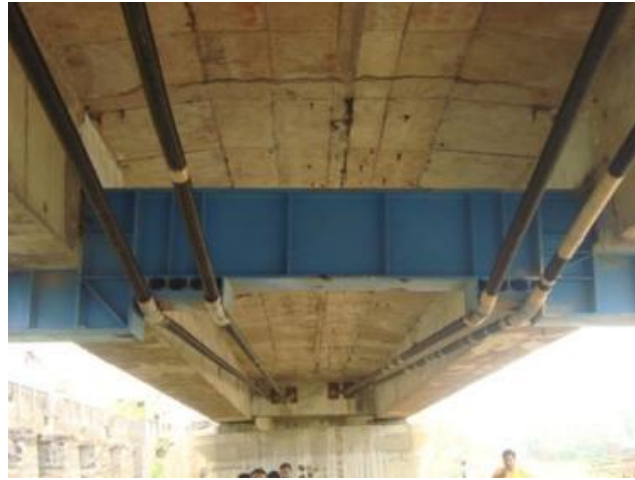
Figura 9 – Protensão externa por duto para reforço de viga longarina

As cordoalhas podem percorrer rente à alma da viga, espaçadas nos desviadores, sendo de uso mais comum para reforços de vigas longarinas, nesse caso é comum o uso de ancoragem e desviadores metálicos. Outra possibilidade são as cordoalhas que percorrerem unidas dentro de um duto. Nesse caso podem-se utilizar desviadores e blocos de ancoragem em concreto armado ou metálico, o método de passagem e a definição do mesmo são definidos pelo projetista. Observa-se na FIG. 9 a protensão externa por duto com desviadores metálicos. O duto pode ser preenchido com nata de cimento, responsável por preencher os espaços vazios entre as barras de aço, formando uma camada protetora, após o endurecimento, essa bainha de cimento protege a armadura contra corrosão como é possível observar na FIG.10 (PINHEIRO; SILVA; FLORENCIO, 2018).
