MANIFESTAÇÕES PATOLÓGICAS EM PAVIMENTO FLEXÍVEL
NA MGC 120 UBÁ X GUIDOVAL

**MANIFESTAÇÕES PATOLÓGICAS EM PAVIMENTO FLEXÍVEL
NA MG 120 UBÁ X GUIDOVAL**

Trabalho de conclusão de curso apresentado ao curso de Engenharia Civil da Fundação Presidente Antônio Carlos - FUPAC, como requisito parcial para obtenção do título de Bacharel em Engenharia Civil.

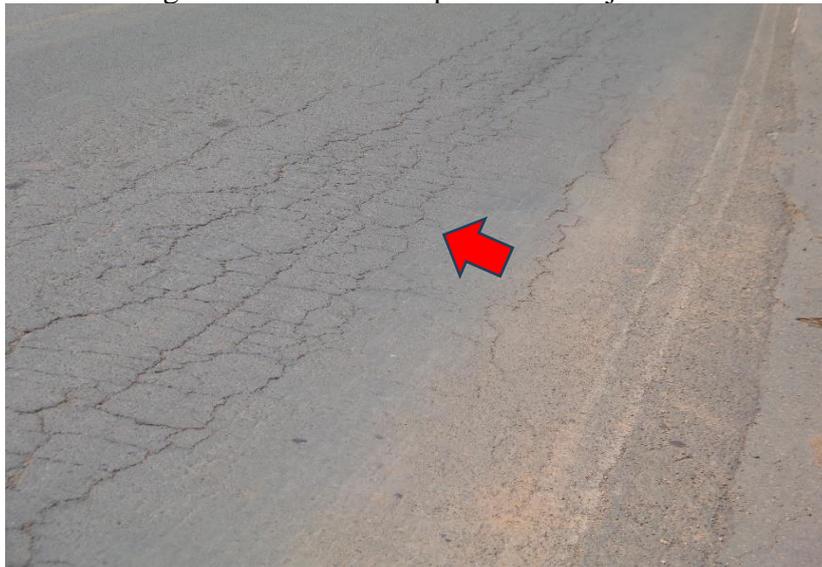
Como referência, o quilômetro 702,5 foi encontrado conforme se pode notar na FIG.2, a patologia denominada trinca do tipo couro de jacaré, ocasionada devido à degradação do revestimento asfáltico, pelas ações do tráfego excessivo, podendo ser solucionada como uma selagem de trincas com a lama asfáltica.

Figura 2 - Trincas do tipo “couro de jacaré”

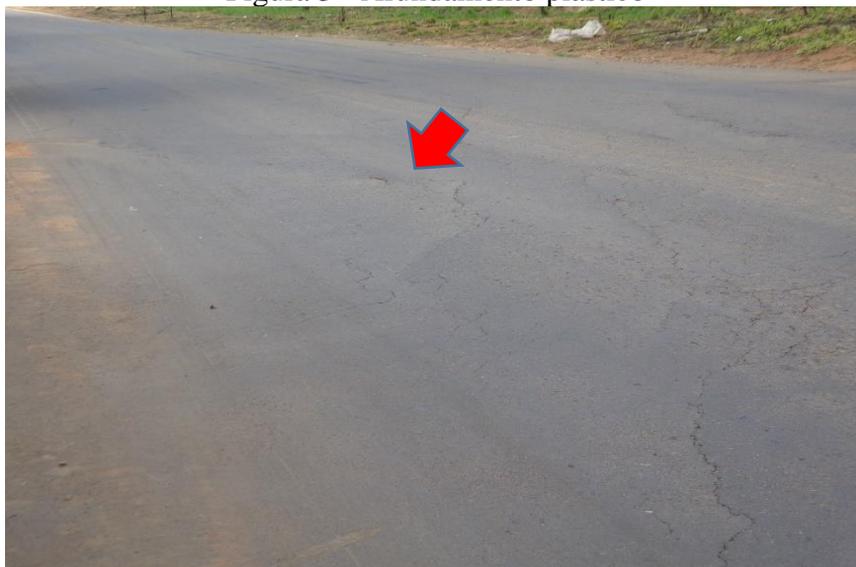
Seguindo o trajeto, já no quilômetro 703,10, de acordo com a FIG.3 observa-se a patologia afundamento plástico, ocorrida devido ao intenso tráfego de veículos e como é uma região que apresenta mais afluência, os veículos precisam fazer uma força a mais, principalmente os veículos de elevado peso, podendo ocasionar um afundamento no local devido à fluência do revestimento. A fim de solucionar o problema, poderia ser feito um recapeamento estrutural no intuito de construir uma nova camada com uma espessura uniforme ou um remendo com Concreto Betuminoso Usinado Quente (CBUQ) e ligante asfáltico.

Figura 3 - Afundamento plástico

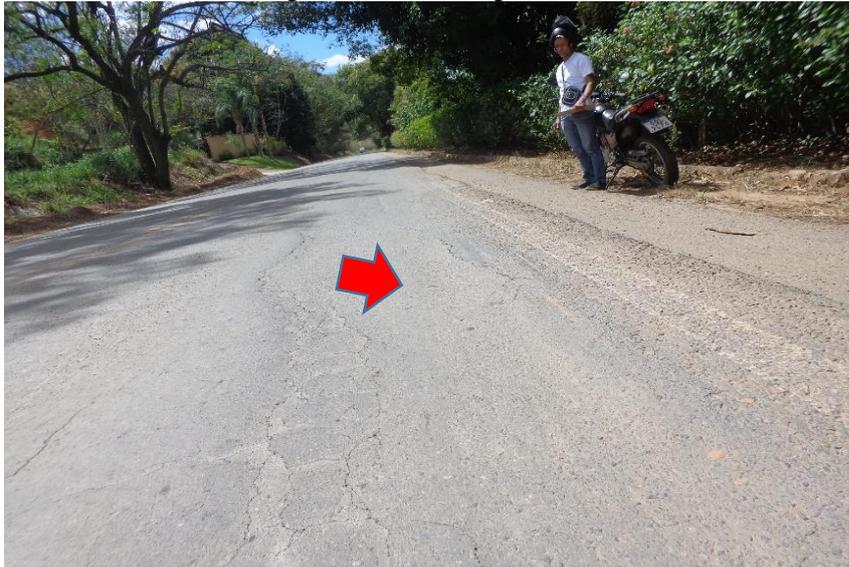
Chegando ao quilômetro 704,50, nota-se uma manifestação denominada de escorregamento, demonstrada na FIG.4, que ocorre devido à presença de uma curva acentuada e os veículos são obrigados a realizar a frenagem, ocasionando, portanto, o deslizamento da massa asfáltica e isso implica o surgimento de fendas, afundamentos. É provável que se possa aplicar um remendo profundo a fim de solucionar esse problema, removendo o revestimento antigo trocando por um novo acertando a superfície.

Figura 4 - Escorregamento

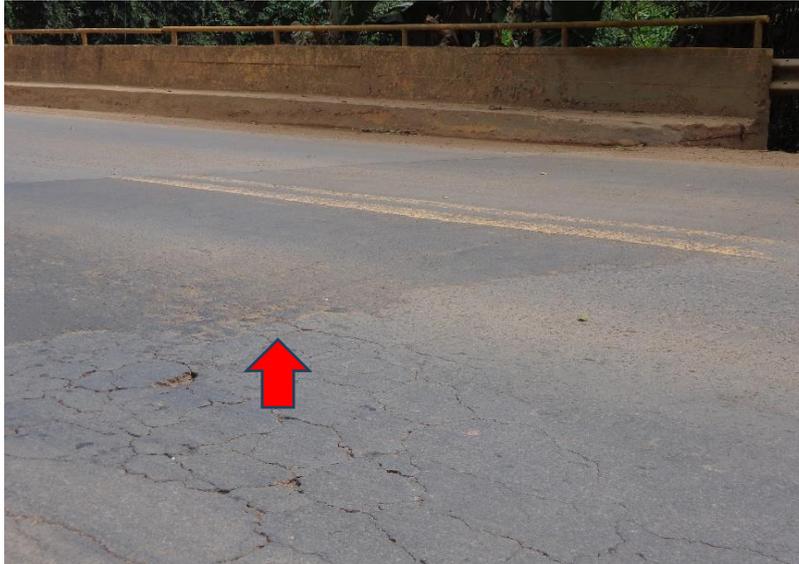
No quilômetro 706,70, constata-se uma patologia do tipo remendo, de acordo com a FIG.5, que surge quando a atividade não é realizada de forma correta, pela ação do meio ambiente ou se o material utilizado for de má qualidade, deixando a superfície com níveis de altura do pavimento diferentes. Neste caso, propõe-se o arrancamento desse remendo e pode até ser feito outro, desde que o mesmo seja feito de forma correta, deixando níveis do revestimento igual aos demais e não só não o atrapalhando, mas também não cause desconforto aos condutores.

Figura 5 - Remendo superficial

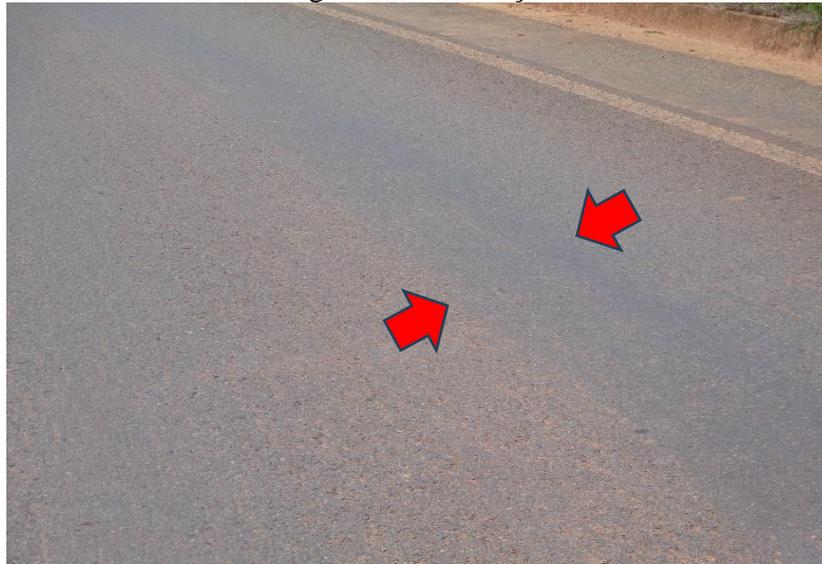
Ainda no mesmo percurso, ao chegar ao quilômetro 709, conforme a FIG.6, constatou-se a presença da patologia do tipo exsudação, que ocorre devido ao excesso de ligante asfáltico, ocasionando manchas escuras ao longo do pavimento. Dessa forma, apresenta-se como solução o processo de reciclagem, que consiste numa técnica utilizada para renovar as misturas asfálticas envelhecidas, de forma que o revestimento asfáltico é inserido, aquecido no local, misturado, lançado e compactado novamente.

Figura 6 - Exsudação

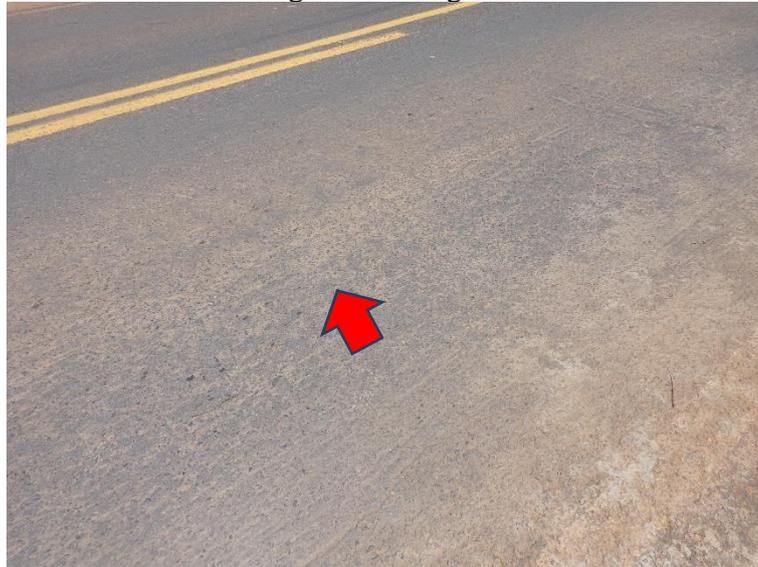
Seguindo o trajeto, chegando ao quilômetro 709,80, observando a FIG.7, conclui-se como uma patologia denominada desgaste, que ocorre devido aos desprendimentos dos

agregados do pavimento, ocasionado pelo o tráfego excessivo de veículos. Podendo ser tratada pelas capas selantes, que consiste na aplicação de ligante asfáltico e ligante com agregados, afim de selar esses espaços paralisando o processo de desgaste e retardando o novo surgimento.

Figura 7 - Desgaste

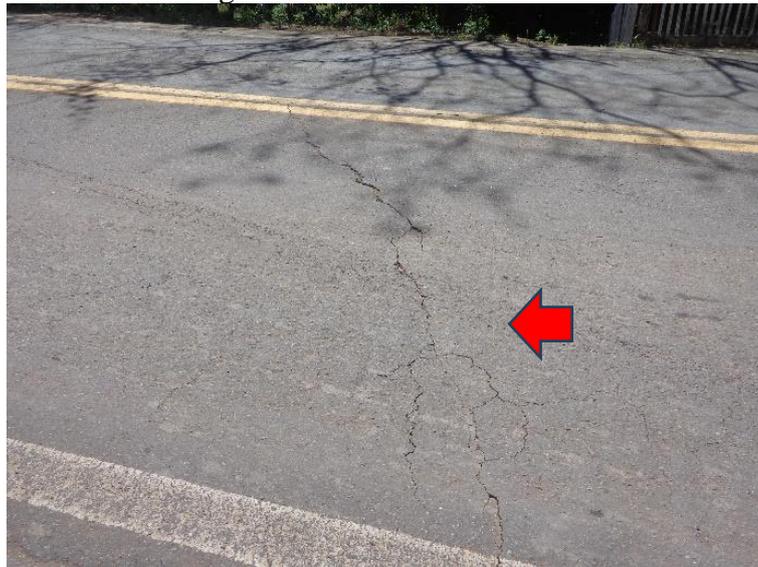
Conforme a FIG.8 e a FIG.9, encontram-se dois tipos de trincas no quilômetro 710 e 714 e são elas: as dos tipos transversais e longitudinais respectivamente. Elas ocorrem devido à degradação do revestimento asfáltico, pelas ações do tráfego excessivo de veículos, tanto os pesados bem como os leves. Pode ser solucionada como uma selagem de trincas com a lama asfáltica e até mesmo pela reciclagem.

Figura 8 - Trincas transversais

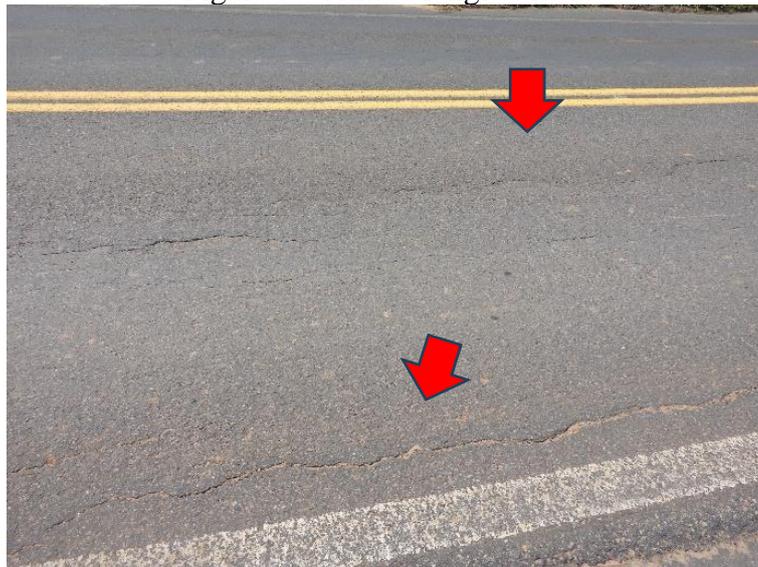
Figura 9 - Trincas longitudinais

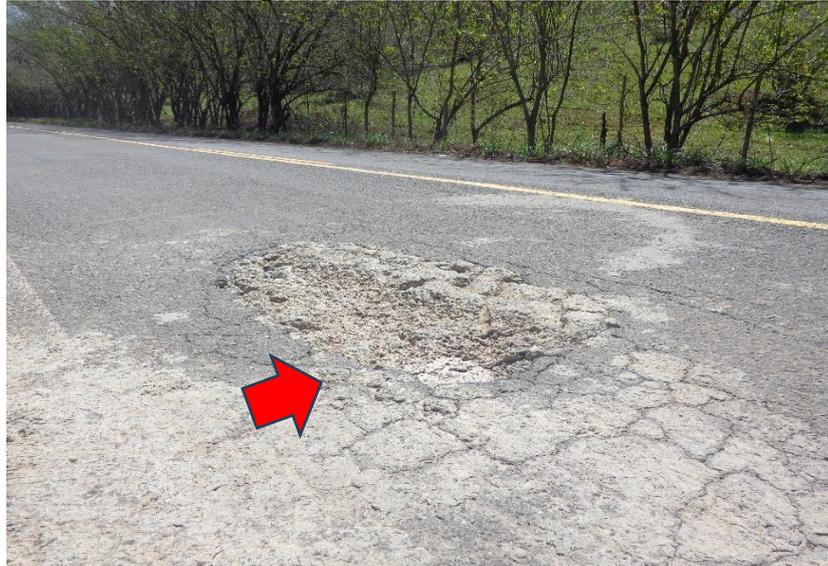
Próximo ao quilômetro 712 foi encontrada uma patologia do tipo panela ou buraco, conforme a FIG.10, ocasionada por falta de aderência entre as camadas, com possibilidade de atingir as camadas inferiores e surgindo também pela evolução de outros tipos de defeitos, dentre eles, destacam-se: trincas, escorregamentos, desgastes. Estes problemas podem ser solucionados ao realizar um recapeamento estrutural ou até mesmo um remendo, desde que seja feito da forma adequada com materiais de boa qualidade, deixando a superfície em um único nível.

Figura 10 - Panela ou buraco
