PATOLOGIAS EM REVESTIMENTOS CERÂMICOS DE FACHADA

Trabalho de Conclusão de Curso apresentado ao Curso de Engenharia Civil da Faculdade Presidente Antônio Carlos de Ubá– FUPAC, como requisito parcial para obtenção do título de Bacharel em Engenheiro Civil.

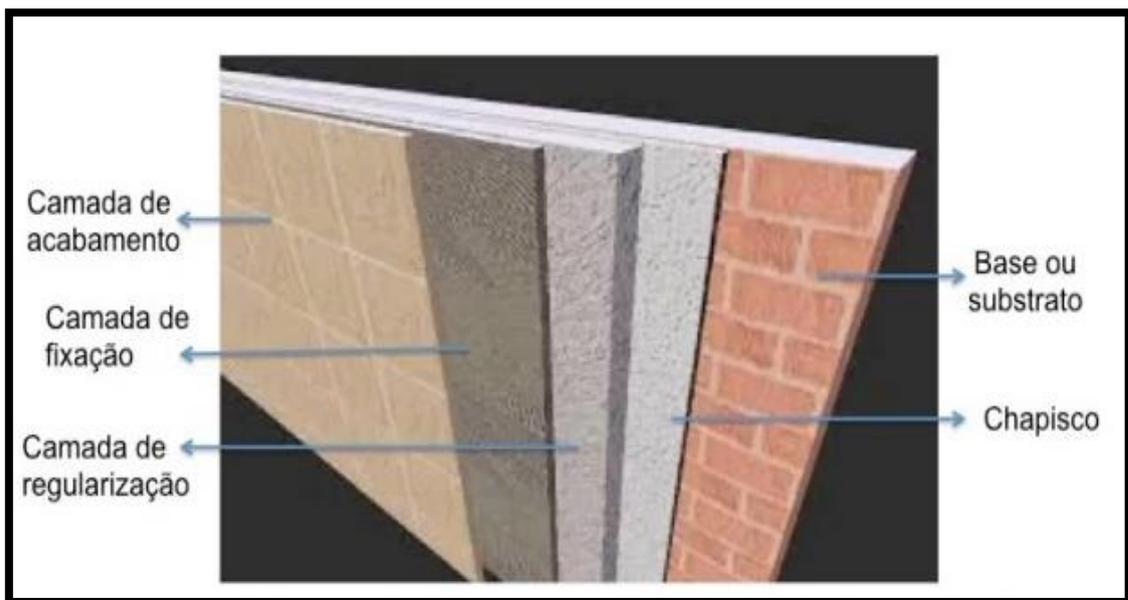
Figura 1 – Componentes do sistema de revestimento cerâmico de fachada

Medeiros e Sabbatini (1999) definem revestimento cerâmico de fachada aderente como um conjunto monolítico de camadas incluindo o reboco de substrato aderidas à base, que pode ser de alvenaria ou estrutural, sendo a camada externa formada por placas cerâmicas assentadas e rejuntadas com argamassa ou material adesivo. Os principais componentes do sistema de revestimento cerâmico de fachada, estão representados na FIG.1.

Pinheiro (2019) ressalta na FIG.1 abaixo os detalhes do sistema de revestimento cerâmico que são considerados etapas importantes no processo construtivo.

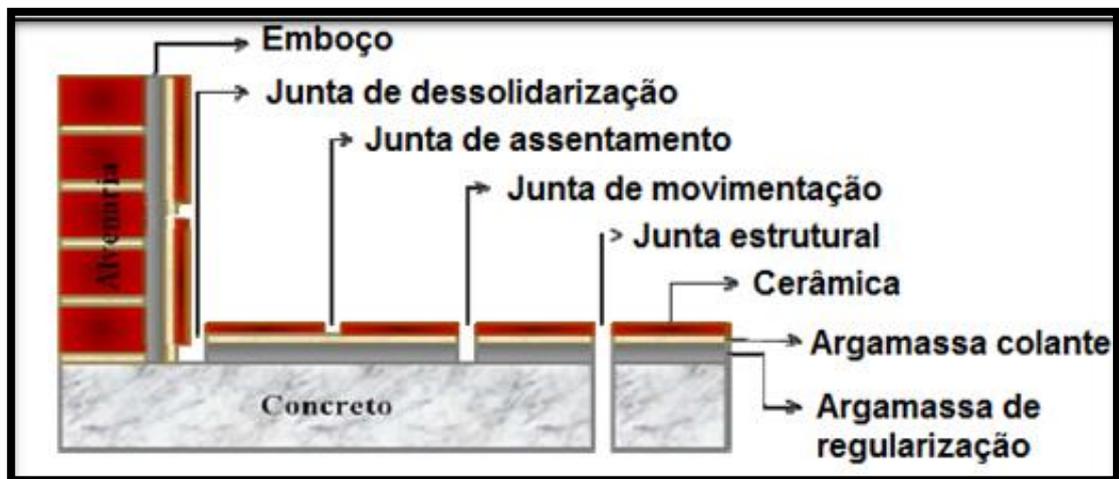
Figura 2 – Tipos de juntas

Na FIG. 2, observa-se que uma das principais funções de uma junta é absorver a tensão causada pela movimentação do sistema, que pode ser causada por alterações de temperatura, umidade, carga aplicada, etc. Além disso, as juntas impedem a penetração de água e ar no revestimento e na base cerâmica (ANTUNES, 2010 *apud* OLIVEIRA, 2013, p. 30).

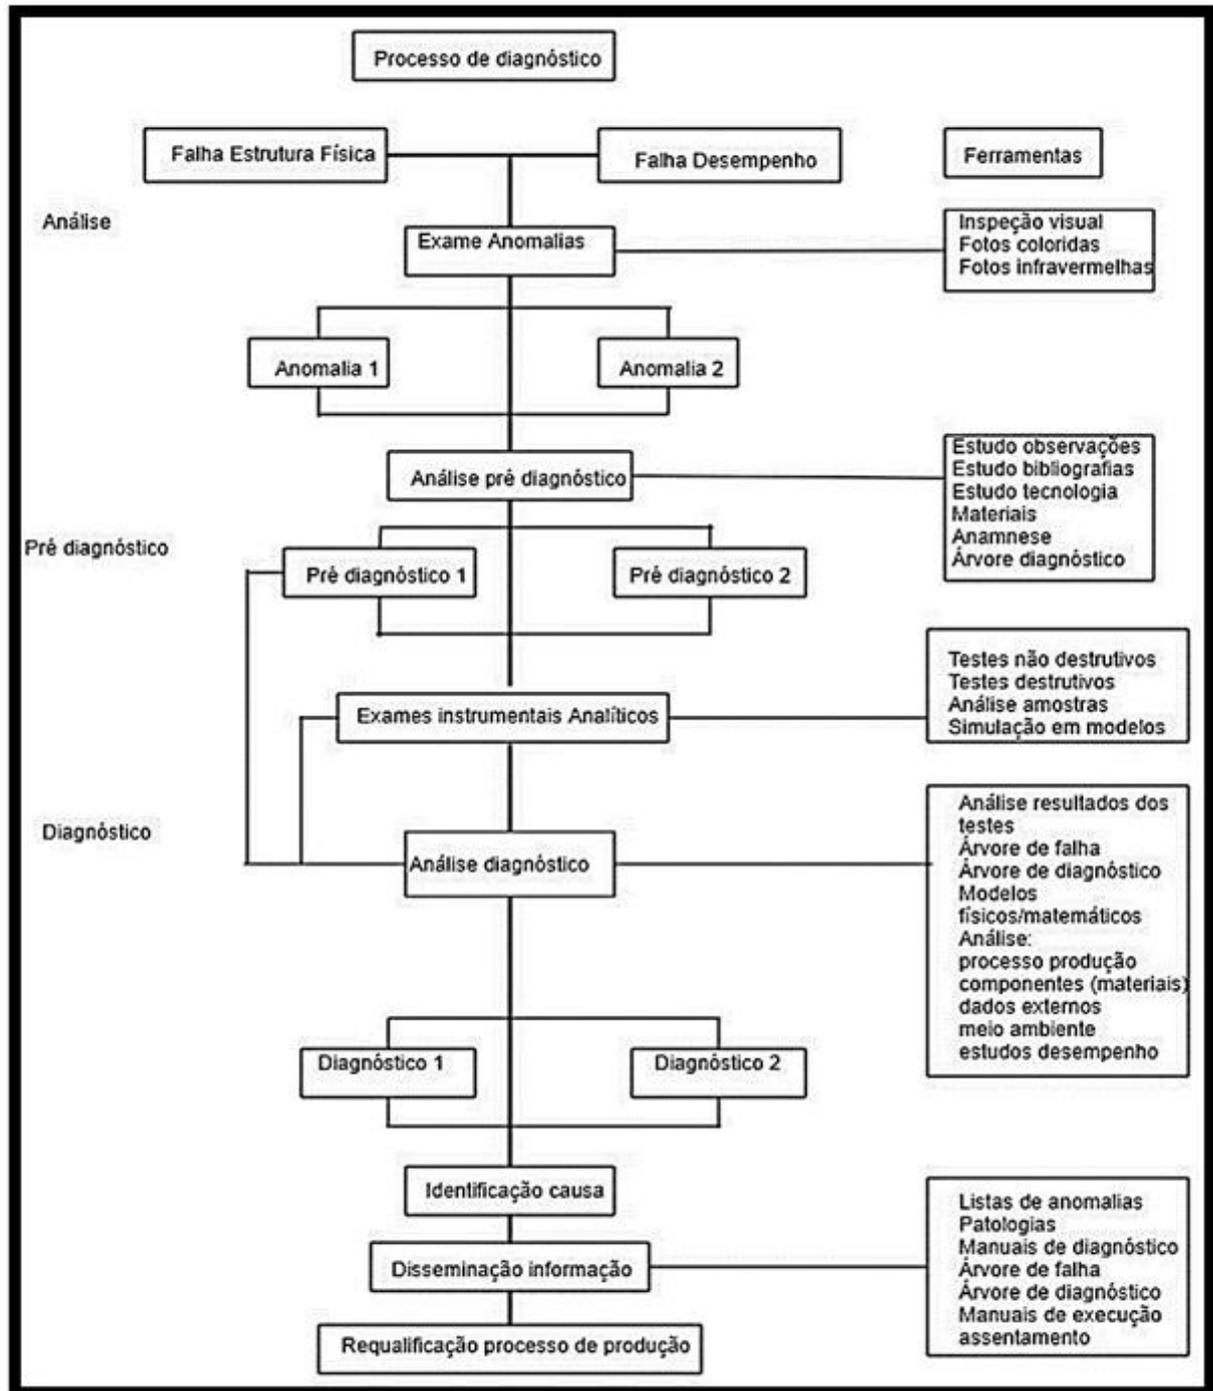
Figura 3 – Fluxograma para diagnóstico de patologias

Campante (2001 *apud* OLIVEIRA 2013, p. 52) ressalta que a pesquisa nesta fase é importante quando os dados disponíveis não permitem o diagnóstico da patologia e são necessárias pesquisas laboratoriais ou bibliográficas para identificar possíveis causas do problema. Pesquisas devem ser realizadas para desenvolver um diagnóstico do problema e entendê-lo como uma solução para o quadro geral da patologia em questão. A patologia representa um processo dinâmico, portanto seus sintomas podem assumir uma aparência completamente diferente em um determinado momento e evoluir gradativamente conforme mostra na FIG 3 a seguir.

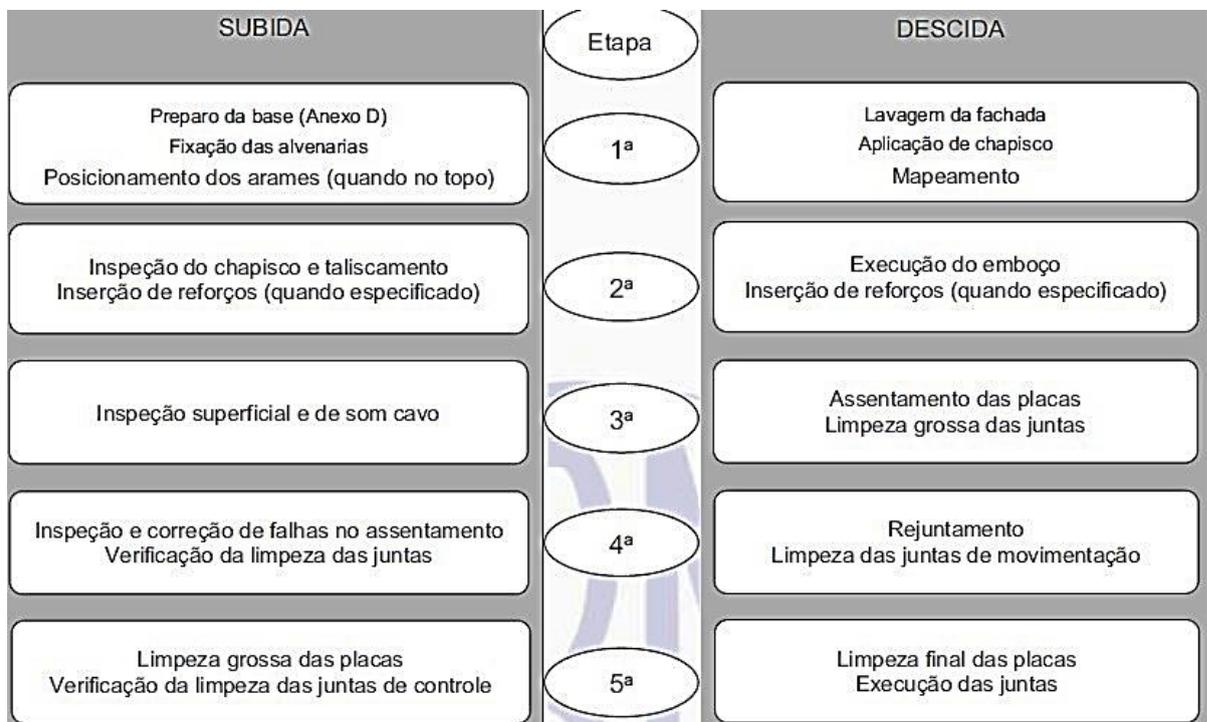
Figura 4 - Etapas da produção do revestimento cerâmico

Dentro do contexto geral do sistema de revestimento de fachada, a NBR 13755 (ABNT, 2017) apresenta as etapas que devem ser cumpridas no processo de assentamento, sendo estas uma sequência de subidas e descidas consecutivas dos serviços, à eficácia contribui para a qualidade da execução dos serviços como mostra na FIG.4 abaixo.

Observa-se na FIG. 4 as etapas da produção do revestimento de fachada.

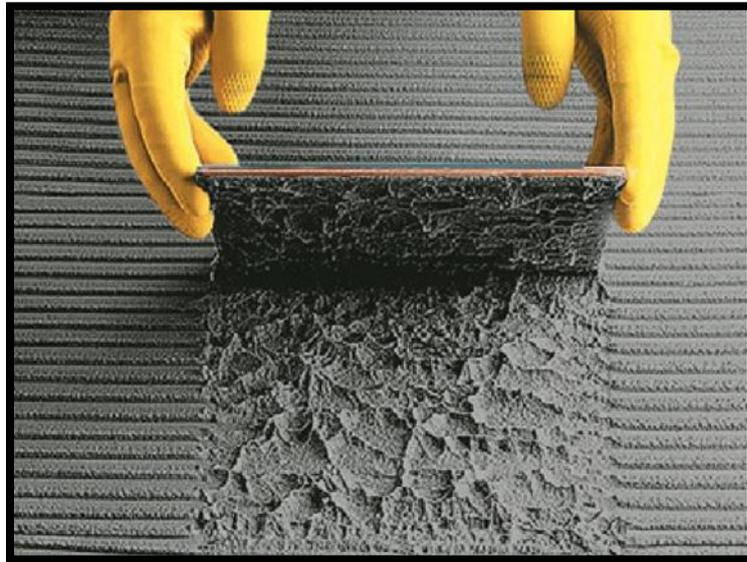
Figura 5 - Teste de arrancamento para verificar preenchimento do tardoz

Oliveira (2020) enfatiza que este critério de controle é um dos elementos mais importantes na gestão do processo de instalação. Uma amostragem inicial da área de análise deve ser realizada. Se considerado adequado, a inspeção é concluída e o tardoz¹ é aprovado. Porém, se a primeira amostragem não for suficiente, é realizada uma segunda amostragem da mesma área, mais completa e com mais amostras. Caso a segunda amostragem não seja suficiente, toda a área deverá ser analisada novamente. Cada padrão representa um revestimento cerâmico e, no caso dos ladrilhos, um padrão pode consistir em uma combinação de ladrilhos ou em um único ladrilho. Esta definição deve ser determinada pelo administrador responsável dependendo do tipo de material utilizado, conforme mostra a FIG. 5 a seguir.

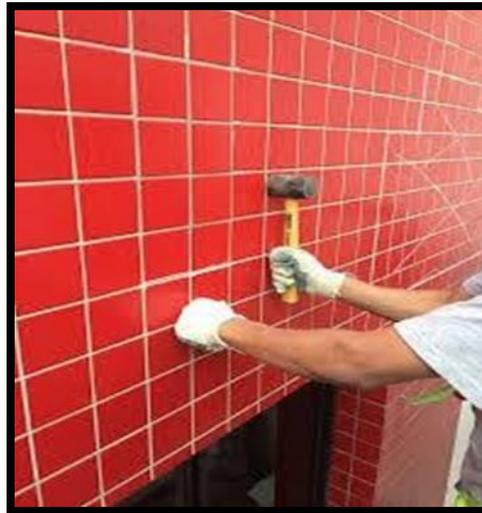
Figura 6– Teste de percussão

Oliveira (2020, p. 42) ressalta ainda que “todas as placas devem ser analisadas por meio de percussão com instrumento não contundente, cabo de madeira, martelo de plástico duro à procura de som cavo. Caso isto ocorra, a placa deve ser removida e reassentada.” Na FIG. 6 a seguir, pode-se observar o teste do som cavo.

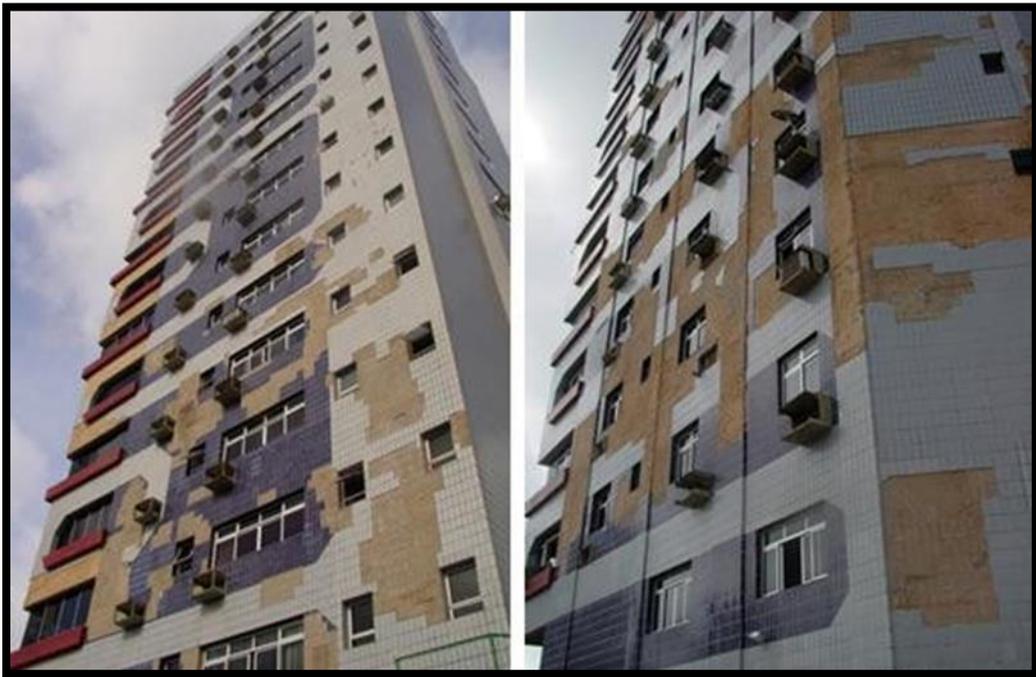
Figura 7 – Destacamento ou descolamento do revestimento cerâmico de fachada

Os destacamentos são caracterizados pela perda de aderência das placas cerâmicas ao substrato ou à argamassa adesiva, quando as tensões que aparecem no revestimento cerâmico ultrapassam a capacidade adesiva das ligações entre a placa cerâmica e a argamassa adesiva e/ou o revestimento. Pela possibilidade de acidentes envolvendo usuários e custos de reparo, esta patologia é considerada mais grave. O primeiro sinal desta patologia é o aparecimento de um som oco na placa cerâmica que recebe um impacto, ou mesmo em locais onde se observa inchaço da camada de acabamento e rejunte, seguido do descolamento dessas áreas. A FIG. 7 a seguir apresenta o destacamento do revestimento cerâmico, devido a falhas no assentamento, ou seja, preenchimento incompleto no verso da placa.

Observa-se na FIG. 7, uma extensa área na fachada, com destacamentos cerâmicos, comprometendo a estética, a estanqueidade e, principalmente, a integridade física das pessoas (AECWEB).

Roscoe (2008) complementa que os casos mais comuns de desprendimento normalmente ocorrem cerca de cinco anos após a conclusão da obra. Em situações em que o sistema é subdimensionado, tensões periódicas aliadas à perda natural de adesão ao material de fixação geralmente resultam em problemas de queda.

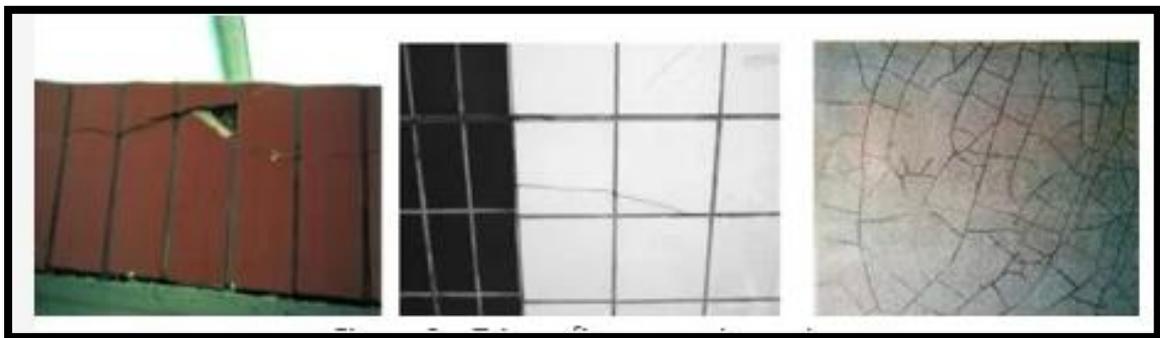
Figura 8 – Trincas, fissuras e gretamento

A utilização das argamassas bem colocadas e/ou colantes podem evitar o posterior aparecimento de fissuras que é muito prejudicial ao processo construtivo como mostra a FIG.8 a seguir.

Estas patologias surgem devido à perda da integridade da superfície da placa cerâmica, que pode limitar-se a um defeito estético no caso de fissuras ou evoluir para descolamento (CAMPANTE, 2001). Sabbatin (2001) “define fissuramento e gretamento como aberturas liniformes que não dividem o corpo cerâmico e tem aberturas menores que 1mm”. Campante (2001) define trinca, quando ocorre na placa cerâmica, como a ruptura completa do corpo cerâmico, dividindo-o em duas ou mais partes após sua fixação, com aberturas superiores a 0,5 mm e também caracteriza o gretamento como a fissuração da camada de esmalte superficial da placa cerâmica, com aberturas entre 0,1 mm e 0,5 mm. Campante (2001) explicita “o gretamento em dois tipos distintos: o imediato e retardado. O primeiro deles ocorre durante a fase de resfriamento na fabricação das placas”. Thomaz (1989) complementa em seus estudos que as alterações de temperatura podem provocar o aparecimento de trincas nas placas, devido aos movimentos diferenciais que ocorrem entre elas e os suportes. Campante (2001) mostra que o segundo tipo de gretamento, o retardado, ocorre durante o uso e está relacionado à expansão por umidade e/ou à retração das argamassas convencionais, resultando no efeito conhecido como “beliscão”. Esse fenômeno acontece quando se utiliza argamassa convencional para o assentamento do revestimento cerâmico. Após a fixação, a argamassa adere firmemente ao

As trincas e fissuras quando ocorrem nas juntas entre placas cerâmicas se localizam principalmente entre o rejunte e a lateral das peças (SABBATINI, 2001).

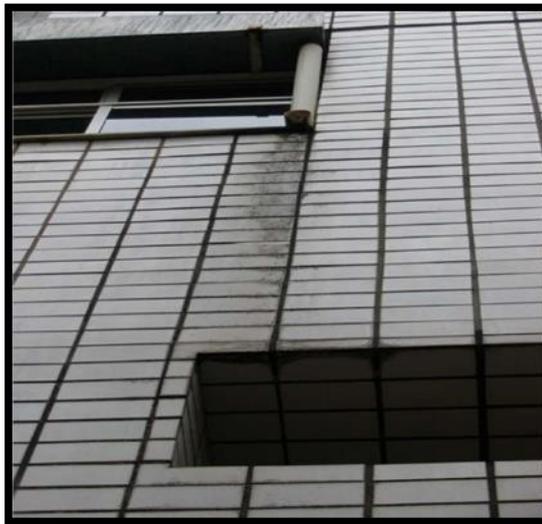
Figura 9 – Bolor

O termo mofo ou bolor refere-se à colonização por diferentes populações de fungos filamentosos sobre diferentes tipos de substratos, especialmente argamassas inorgânicas (SHIRAKAWA, 1995). O termo mofo, segundo Allucci (1988, p. 70), é uma “alteração macroscopicamente observável na superfície de diversos materiais, consequência do desenvolvimento de microrganismos que pertencem ao grupo dos fungos”. O desenvolvimento de fungos em revestimentos internos ou de fachadas provocam alterações estéticas em revestimentos de fachadas, formando indesejáveis manchas escuras em tons pretos, marrons e verdes, ou ocasionalmente, manchas levemente brancas ou amareladas (SHIRAKAWA, 1995). Observa-se na FIG. 9 a seguir.

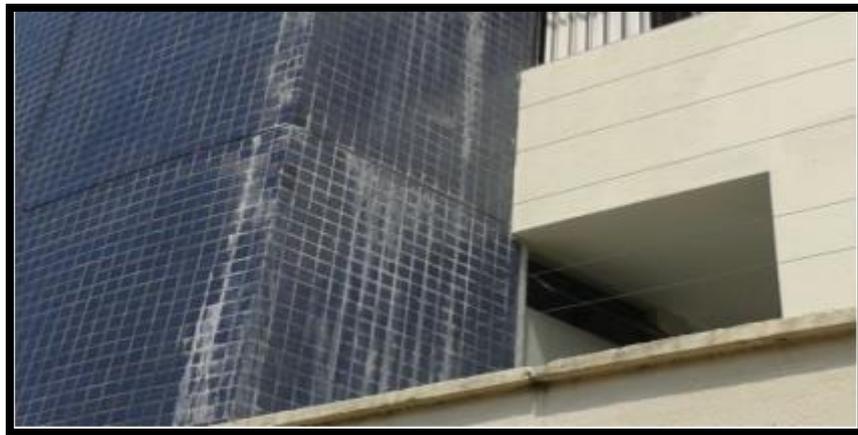
Figura 10 - Eflorescência em revestimento cerâmico em fachada

Observa-se na FIG. 10 a patologia de eflorescência em revestimento cerâmico em fachada.

Pinheiro (2019) descreve a eflorescência como uma forma cristalina dos sais solúveis presentes na argamassa que compõe o sistema de pintura, subindo à superfície junto com a água. Além de prejudicar a estética das paredes externas, nos casos mais graves pode causar corrosão da argamassa interna, provocando o descascamento do revestimento. Nas paredes exteriores de fachadas de edifícios, normalmente, aparecem em zonas sujeitas à ascensão capilar e com presença de umidade (CHAVES, 2009).

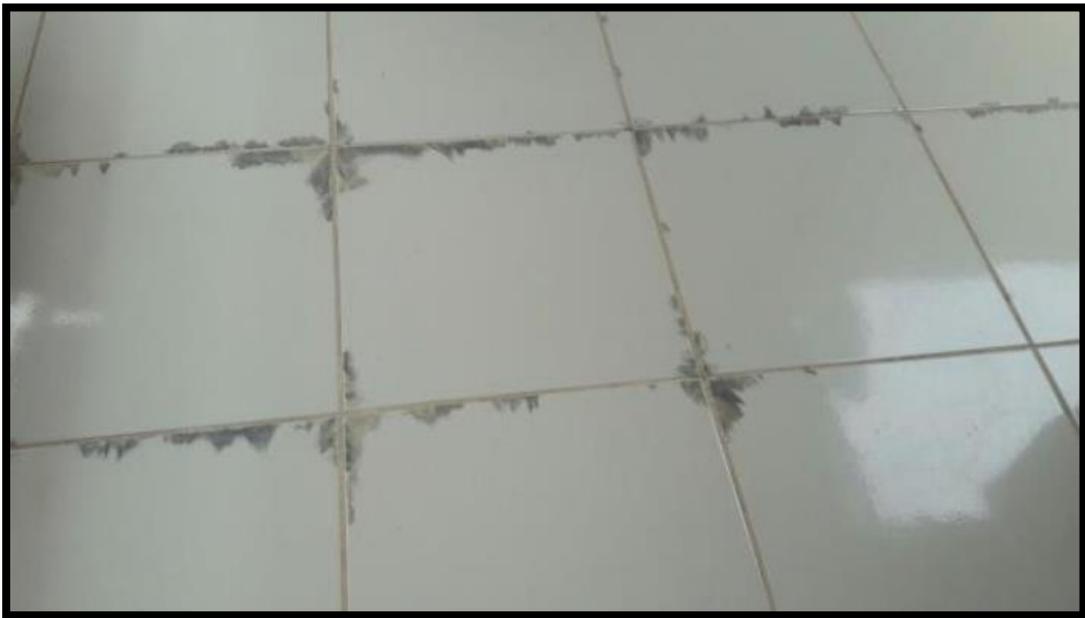
Figura 11 – Manchas d'água

A seguir exemplifica como se apresenta a mancha d'água em um revestimento cerâmico de fachada.

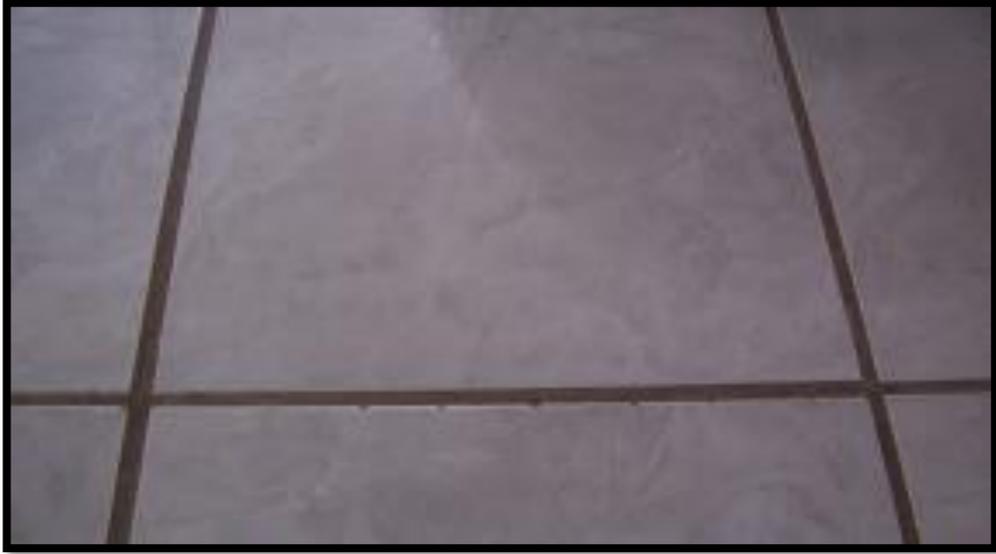
Figura 12 – Lascamento

A fratura é causada através de um forte impacto ou existência de vazios de argamassa no verso da placa cerâmica, ocasionando uma fissura que atinge a peça até a sua espessura. O lascamento são pequenos pedaços estilhados ao longo de superfície em determinados pontos (PEZZATO, 2010).

de material de baixa qualidade. O lascamento é mais comum em revestimentos esmaltados e o esfolhamento pode ser um problema na prensagem” (PEZATTO, 2010, p. 76).

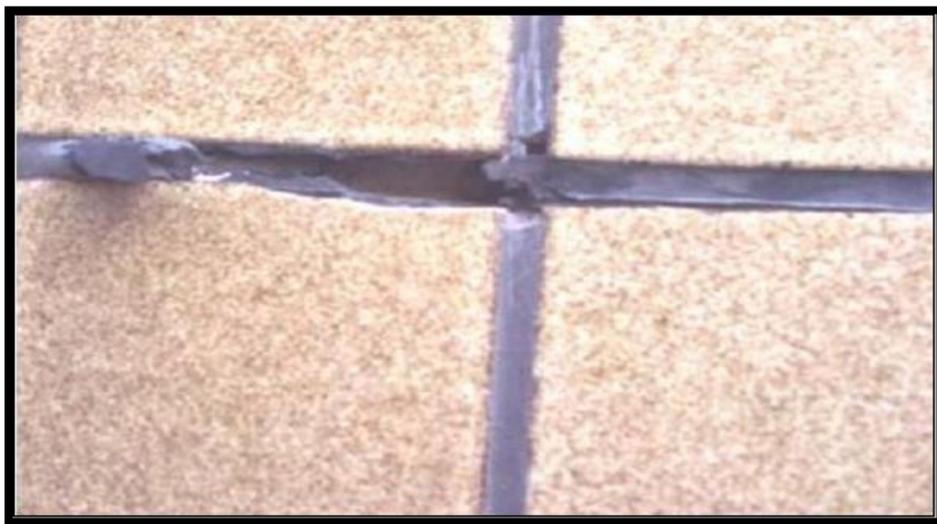
Figura 14 - Deterioração de juntas

Essa patologia está ligada aos problemas relacionados as argamassas que preenchem as juntas de assentamento e de movimentação e que compromete o desempenho do revestimento cerâmico em geral, pois estes componentes são responsáveis pela impermeabilização do revestimento cerâmico e pela sua capacidade de absorção de deformações. Uma perda de vedação pode iniciar imediatamente após a sua execução, devido a procedimentos de limpeza inadequados. Esses procedimentos de limpeza podem causar deterioração de parte do material aplicado ao uso de ácidos e bases concentrados, o que, aliado ao ataque de agentes atmosféricos agressivos pode causar fissuras e até infiltração de água. Também pode ser que a junta seja fechada apenas superficialmente, formando uma camada frágil que pode se desintegrar após alguns meses de transmissão do trabalho ou pode ocorrer em casos onde a junta está muito estanca, como por exemplo, na aplicação de placas ou quando o rejunte perde rapidamente a sua operacionalidade devido à elevada temperatura ambiente (OLIVEIRA, 2009).

A FIG. 14 abaixo mostra o processo de deterioração das juntas.

Os autores Oliveira (2009) e Roscoe (2010) afirmam que essa patologia pode comprometer o desempenho de todo o sistema de RCFs, uma vez que, as juntas são as responsáveis pela estanqueidade do revestimento cerâmico.
