**ANÁLISE DE DESGASTE EM INSERTOS DE METAL DURO REVESTIDO PARA TORNEAMENTO DO AÇO
SAE4140**

ANALYSIS OF WEAR ON HARD METAL INSERTS COATED FOR STEEL TURNING SAE4140

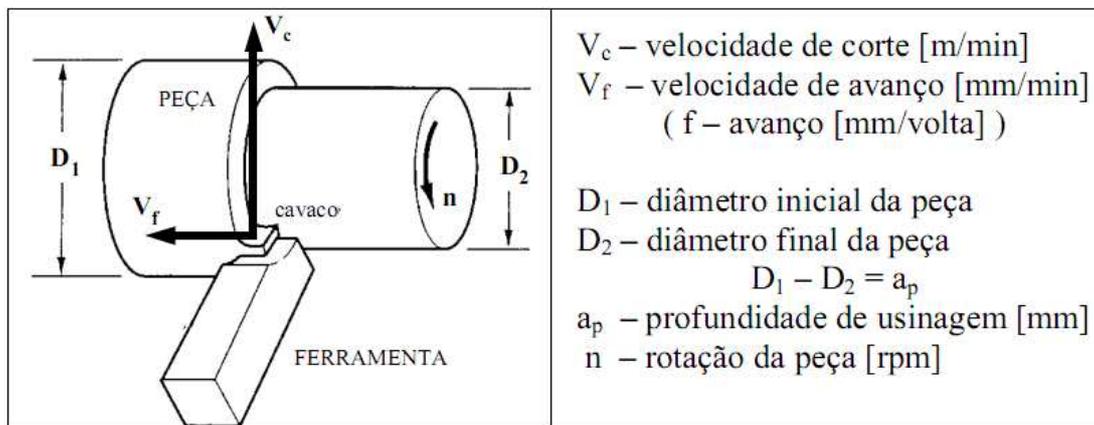
FIGURA 1. Operação de Torneamento. Fonte: Diniz *et al* (2000)

O torneamento é o processo mecânico destinado à usinagem de superfícies com auxílio de um ou mais insertos. Para isto, a peça gira em torno do eixo principal de rotação da máquina e o inserto se desloca em paralelo com o eixo principal. (FERRARESI, 1986). É, basicamente, a retirada progressiva de cavaco, por um inserto que deve ter dureza superficial maior que a do material usinado. O inserto penetra na peça, cujo movimento rotativo ao redor do eixo permite o corte contínuo e regular do material. A força necessária para se retirar o cavaco é feita sobre a peça, enquanto o inserto, preso ao porta ferramenta, contrabalança a reação desta força. A Figura 1 apresenta alguns parâmetros do processo de torneamento.

Para Tedesco (2007), os parâmetros de velocidade de corte (V_c), avanço (f) e profundidade de corte (a_p) afetam a taxa de material a ser removido e a vida útil do inserto utilizado. Aumentando qualquer um desses parâmetros, conseqüentemente aumenta a remoção do material, porém diminui a vida útil do inserto. Para se calcular a velocidade de corte é utilizada a Equação 1:

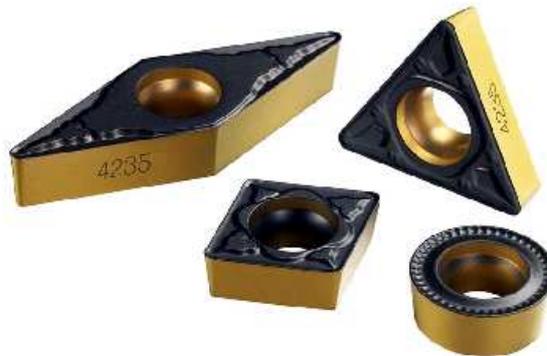
FIGURA 3. Insertos de corte de metal duro revestido. Fonte: Sandvik, 2017

O inserto de metal duro revestido é um produto da metalurgia do pó, feito de partículas duras. Representa atualmente em torno de 80-90% de todas as pastilhas para ferramenta de corte. Seu sucesso como material da ferramenta deve-se à sua exclusiva combinação de resistência mecânica, resistência ao desgaste e boa tenacidade, além de sua habilidade para conformidade com formatos complexos (Corrêa, 2013). A Figura 3 mostra alguns dos tipos de insertos de metal duros revestidos existentes no mercado, como losangular, triangular, quadrada e raizada.

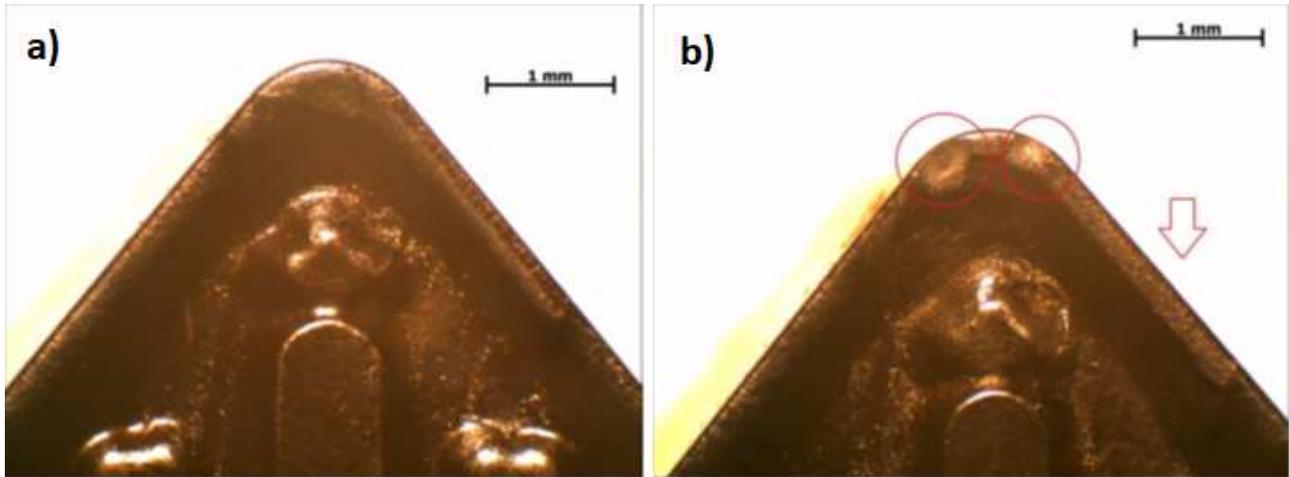
FIGURA 4. a) Análise de desgaste no inserto de corte para $V_c = 100\text{m/min}$; b) Análise de desgaste no inserto de corte para $V_c = 200\text{m/min}$. Fonte: Santana (2011).

Santana (2011) fez um estudo analisando o desgaste em insertos de metal duro em torneamento de um aço SAE4140. Dentre os parâmetros avaliados, a variação da velocidade de corte afetou o tipo de desgaste apresentado pelas pastilhas. A Figura 4a mostra a pastilha apresentando desgaste de flanco após a usinagem com velocidade de corte (V_c) igual a 100m/min e avanço (f) igual a 0,3mm/min. A Figura 4b mostra a formação de desgaste por craterização e de flanco, para o processo utilizando velocidade de corte (V_c) igual a 200 m/min e avanço (f) igual a 0,3 m/min. Ferraresi (1986) afirma que o desgaste de flanco em insertos de corte é um dos menos prejudiciais durante o processo de usinagem.

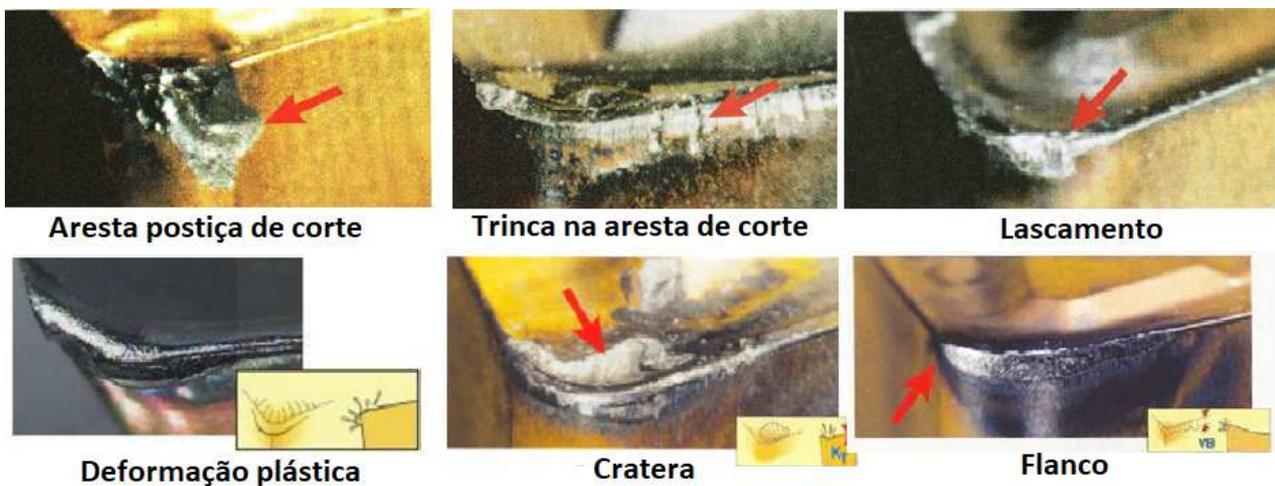
FIGURA 5. Fenômenos de desgaste em insertos de ferramenta de corte. Fonte: SANDVIK (2017).

Os principais fenômenos de desgaste em insertos de ferramenta de corte, de acordo com a danificação do inserto de corte, são apresentados na Figura 5.

A aresta postiça de corte ocorre por fatores como: inserto muito duro, sensível aos choques mecânicos sofridos; geometria do inserto inadequado; velocidade de corte incorreta e corte interrompido. O desgaste com formação de trincas é causado devido a inconstantes temperaturas e variações dos esforços mecânicos (FERRARESI, 1986). Diniz (1999) afirma que fatores como corte interrompido e variação na espessura de corte são causadores de trincas por esforços mecânicos, as quais se desenvolvem paralelamente à aresta postiça de corte. No lascamento, partículas

relativamente grandes são retiradas de uma só vez do inserto de corte. Acontece principalmente em inserto com material frágil ou quando a aresta deste é pouco reforçada. Provoca deterioração do acabamento superficial da peça e pode levar a quebra da ferramenta. O lascamento, assim como as trincas, é mais comum no corte interrompido. (FERRARESI, 1986).

A pressão aplicada na ponta do inserto juntamente com alta temperatura gera deformação plástica na aresta do inserto de corte. Esta também ocorre quando o material do inserto é amolecido. Em geral as classes mais duras e as coberturas mais espessas melhoram a resistência ao desgaste por deformação plástica. O desgaste de cratera ocorre na superfície de saída do inserto, causado pelo atrito entre a ferramenta e o cavaco. O desenvolvimento deste tipo de desgaste está diretamente ligado à temperatura e à pressão de corte. O desgaste de flanco ocorre na superfície de folga do inserto de corte, causado pelo contato deste com a peça. É o tipo de desgaste mais comum e ocasiona deterioração do acabamento superficial da peça e, por modificar totalmente a forma da aresta do inserto de corte original, provoca uma alteração na dimensão da peça, podendo sair de sua faixa de tolerância. É incentivado pelo aumento de velocidade de corte (DINIZ, 1999).

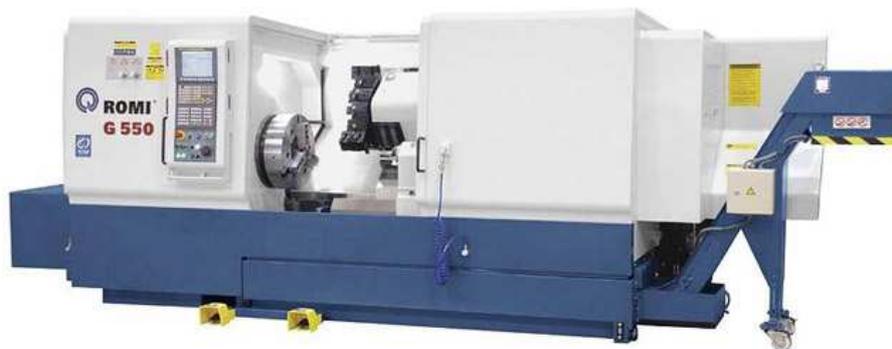
FIGURA 6. Torno CNC G550. Fonte: Romi (2011)

Nesse trabalho, foi realizado um estudo comparativo do desgaste dos insertos WNMG080408MN KCP10B, fabricante A e WNMG080408-MF5-TH1000, fabricante B, para usinagem de rolos de laminação com diâmetro de 285mm, temperado e revenido, com dureza entre 45 a 48 HRC, realizando uma modificação com o processo de torneamento, alterando o diâmetro da pista do rolo de 282mm para 279,3 +0,03mm e rugosidade superficial final de 0.4 conforme solicitação do cliente. O trabalho foi desenvolvido na empresa Mecânica GG em Ouro Branco – MG, com finalidade de obter informações técnicas para que o operador pudesse utilizar o inserto adequado na usinagem do aço SAE 4140, visando aumento de produtividade, maior vida útil da ferramenta e máquina, qualidade na usinagem das peças e melhor eficiência na entrega do produto final. A máquina utilizada para a execução deste estudo, é o torno CNC Romi G550 que permite o aumento significativo de produtividade, resultando em maior rentabilidade. Projetado para operar em ambientes de alta produção. A Figura 6 mostra um torno idêntico ao utilizado na realização dos testes de usinagem desta pesquisa.

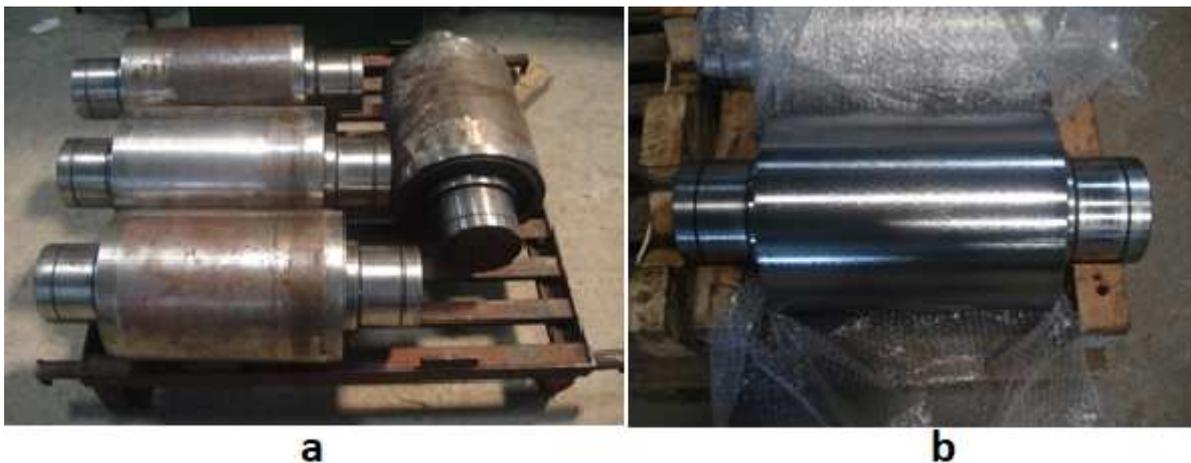
FIGURA 7. a) Rolos recebidos do cliente para modificação; b) Rolo após usinagem final. Fonte: Pesquisa direta (2017)

Foi realizado um estudo do desgaste do inserto de corte, observando o desempenho destes insertos dos Fabricantes A e B no processo de desbaste em um rolo de laminação de aço SAE 4140, temperado e revenido com dureza entre 45 e 48HRC, modificado conforme solicitação do cliente, e mostrado na Figura 2a. Após conferência das dimensões e verificação do sobremetal a ser usinado, o rolo de laminação foi fixado na máquina para início do processo de usinagem. Primeiramente ocorreu o desbaste, e logo em seguida foram realizados passes para acabamento da superfície, com dimensão tolerada $\varnothing 279,6 -0,03$ e rugosidade de $0,4\mu\text{m}$, acabamento superficial solicitada pelo cliente, de suma importância na usinagem em peças que irão sofrer desgaste, atrito, corrosão, entre outras condições adversas. A Figura 7b mostra os rolos de aço SAE 4140 após o torneamento.

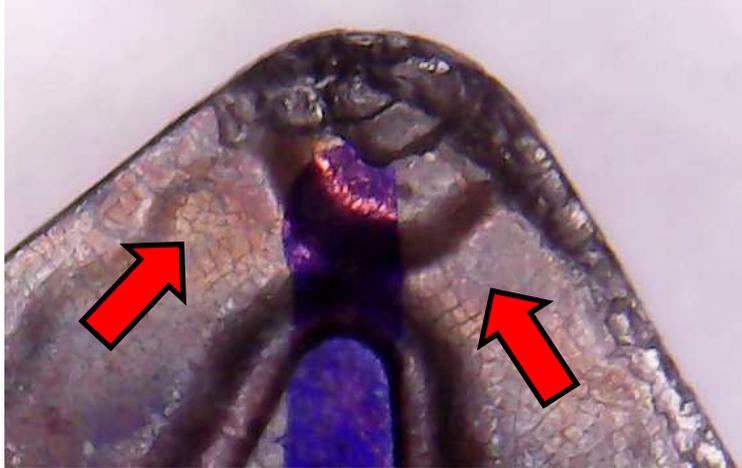
FIGURA 8. Desgaste de craterização para o inserto do fabricante A com velocidade de corte de 150m/min. Fonte: Pesquisa Direta (2017)

No inserto 1 observou-se desgaste por cratera, Figura 8, tal desgaste ocorre na superfície de saída do inserto, causado pelo atrito entre o inserto e o cavaco. Tem-se como principal forma de controle a atenção quanto ao aumento desse desgaste, podendo gerar a quebra da ferramenta quando o mesmo ocorre junto com o desgaste de flanco (DINIZ, 1999). As trincas formadas no corpo do inserto são evidenciadas pelas setas da Figura 8, e a formação destas podem levar a quebra prematura da ferramenta de corte.

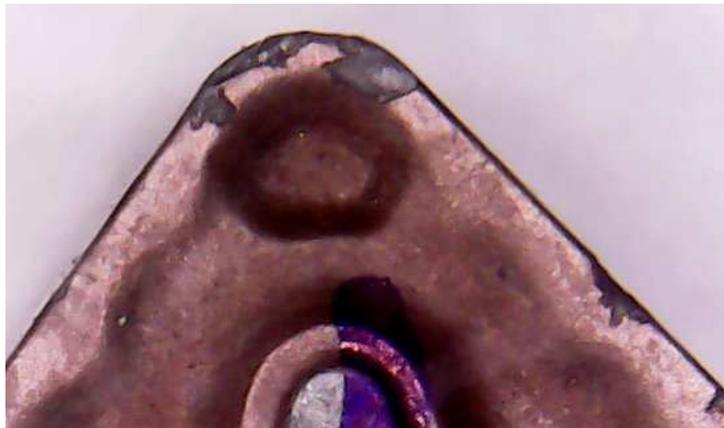
FIGURA 9. Desgaste de lascamento para o inserto do fabricante A com velocidade de corte de 120m/min. Fonte: Pesquisa Direta (2017)

No inserto 2, Figura 9, observou-se o lascamento em diversos pontos, que ocorreu devido ao corte interrompido, pois o diâmetro solicitado para modificação estava com irregularidades. Apesar de observar desgaste por lascamento, que pode gerar deterioração no acabamento da peça, podendo levar a quebra da aresta de corte, foi observado um bom comportamento deste inserto, permitindo a aplicação deste no processo.

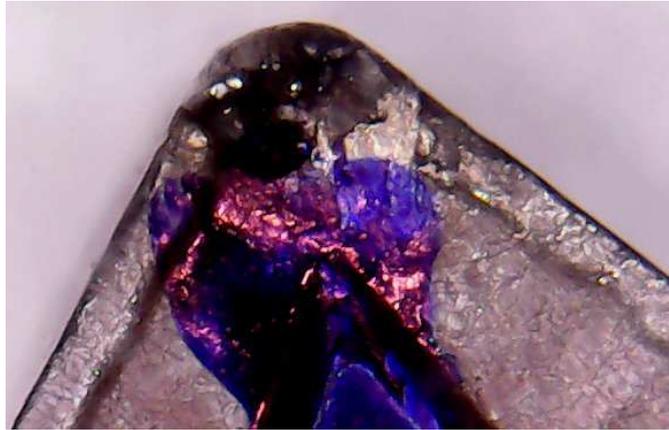
FIGURA 10. Desgaste por formação de aresta postiça para o inserto do fabricante A com velocidade de corte de 100m/min. Fonte: Pesquisa Direta (2017)

Por fim, no inserto 3 foi apresentado o desgaste por formação de aresta postiça, Figura 10, que, ao ser detectada, deve ser acompanhada e analisada ao decorrer da usinagem pois se for permitido o aumento desta deformação plástica, pode ocasionar a quebra da aresta de corte. Isto

pode ser evitado pelo emprego de uma ferramenta com maior dureza e maior resistência à altas temperaturas, suportando maiores deformações plásticas (DINIZ, 1999).

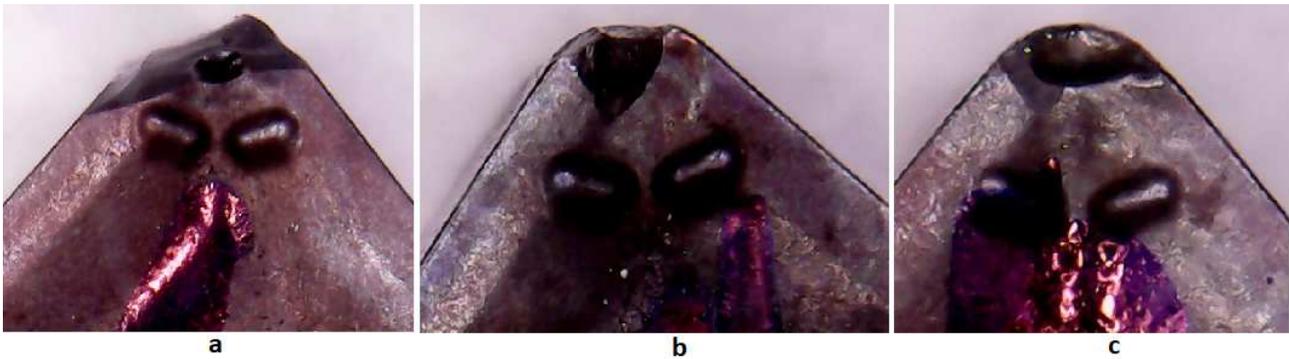
FIGURA 11. Quebra da aresta de corte a) 150m/min; b) 120m/min; c) 100m/min.

Os insertos do fabricante B apresentaram somente um tipo de desgaste em todas as 3 velocidades de corte aplicadas, havendo a quebra da aresta de corte. Iniciou-se o processo aplicando a maior velocidade de corte, 150m/min, ao ocorrer a quebra da aresta de corte, trocou-se o inserto utilizado modificando a velocidade de corte para 120m/min. A quebra voltou a acontecer no início do processo, que foi paralisado, para nova troca do ferramental e modificação da velocidade de corte para 100m/min. Observou-se novamente a quebra da aresta de corte, concluindo portanto que o inserto de corte do fabricante B utilizado não é adequado para o material usinado. A Figura 11a, 11b e 11c mostra a quebra da aresta de corte para as três velocidades de corte aplicadas no processo.

A quebra da aresta do inserto de corte pode ser esperada na utilização de valores altos para os parâmetros como velocidade de corte, avanço e profundidade de corte, porém nas pastilhas do fabricante B ocorreu em todas as velocidades de corte estudadas. Esse tipo de fratura é um dos mais graves, podendo gerar danos permanentes nas peças usinadas e na máquina ferramenta. A quebra total de um inserto acarreta no aumento dos custos com fabricação, uma vez que o inserto com uma aresta de corte quebrada compromete as demais arestas de corte novas. Além disso, a quebra repentina durante o corte pode ocasionar o contato direto do suporte do inserto com a peça, danificando o mesmo, necessitando de uma troca imediata, gerando custos elevados. Pode causar também o desalinhamento do porta-ferramenta, o que necessitaria de um tempo maior de manutenção.
