# GESTÃO DA MANUTENÇÃO INDUSTRIAL E MINERAÇÃO

# Gestão da Manutenção Industrial e Mineração Volume 2

Belo Horizonte  
Editora Poisson  
2023

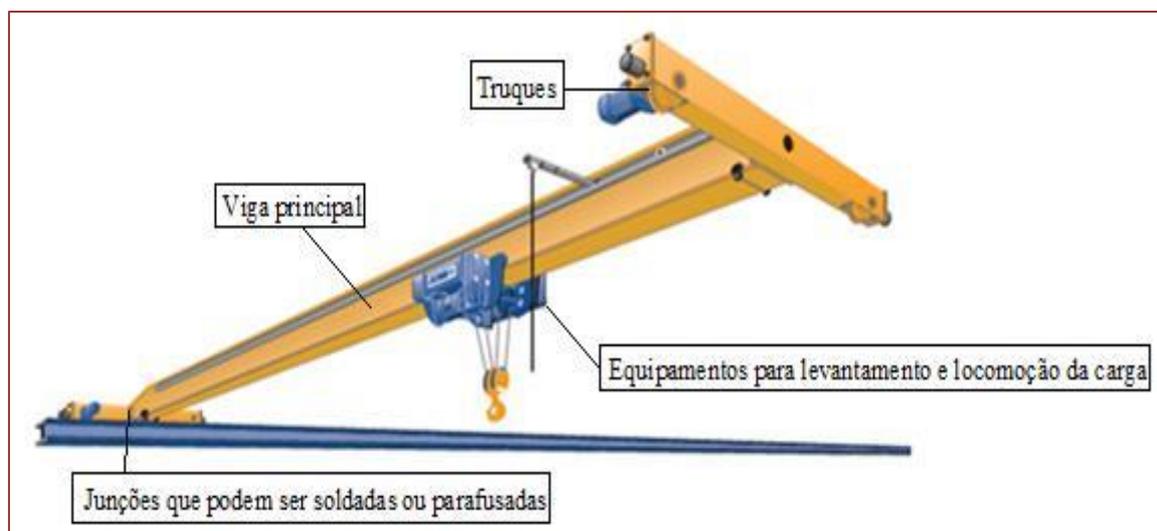
**Figura 1:** Equipamento de manuseio e transporte de cargas - Ponte rolante convencional.

Como se pode observar na Figura 1, Gieck (2002) assinala que o movimento de subida e descida da carga é executado pelo sistema de levantamento; o movimento horizontal perpendicular às laterais do prédio são procedidas pelo sistema de translação do carro e o movimento longitudinal é executado pelo sistema de translação da ponte.

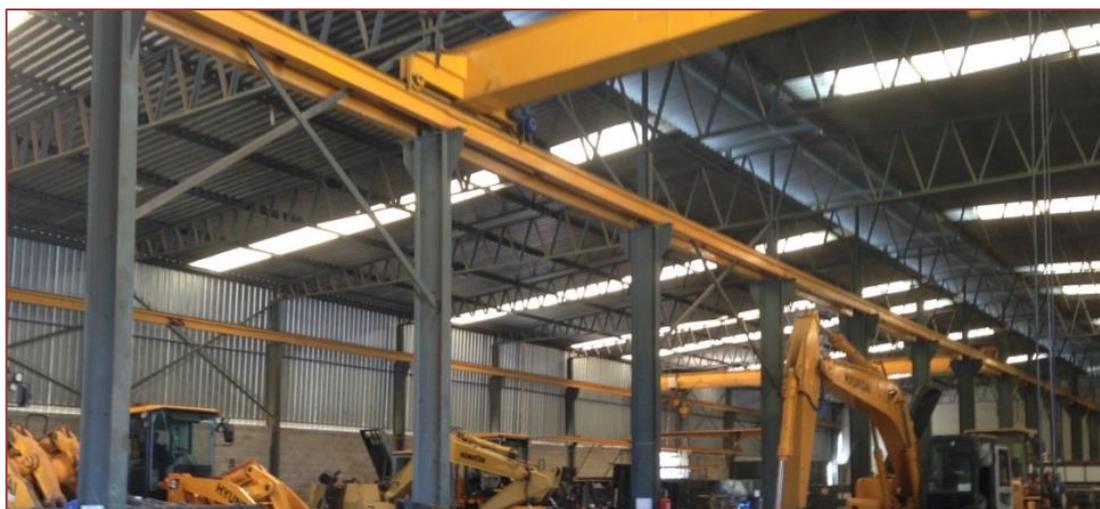
**Figura 2:** Galpão.

A Figura 2 mostra também o galpão com a ponte rolante em que se pode verificar a tipologia empregada no espaço sendo necessário uma maior atenção à estrutura e dimensionamento das colunas metálicas, ou no caso de coluna pré moldada, pré fabricada ou de concreto, utilizando-se console para suportar a ponte e o peso que ela irá ela suportar. É possível verificar também o tamanho da ponte rolante analisada, sendo a mesma com capacidade para 5 ton.

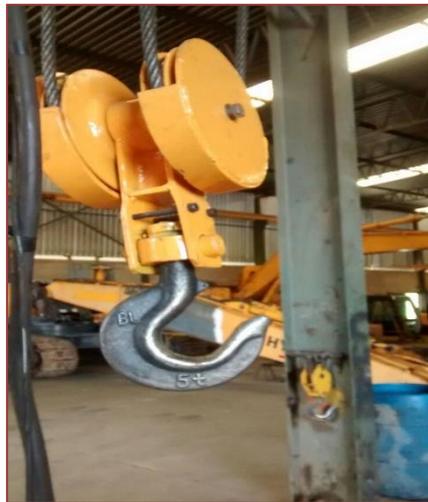
**Figura 3:** Moitão.

Na Figura 3, é possível verificar o moitão utilizado na ponte rolante.

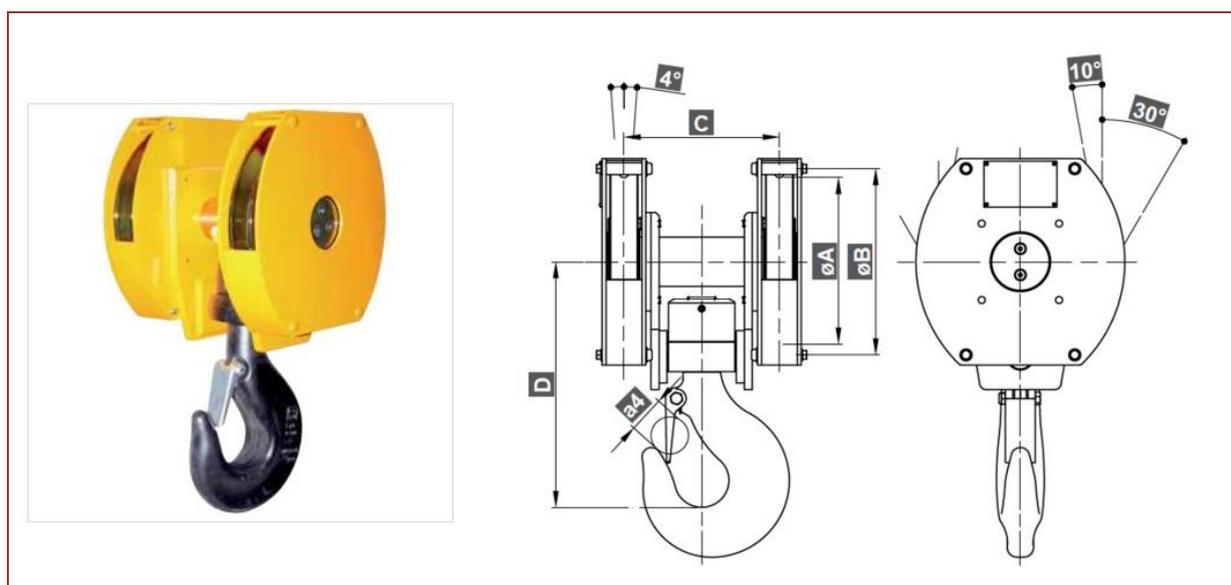
**Figura 5:** Moitão de 2 polias.

Em seqüência, no Quadro 1, são apresentadas as características técnicas principais de um moitão.

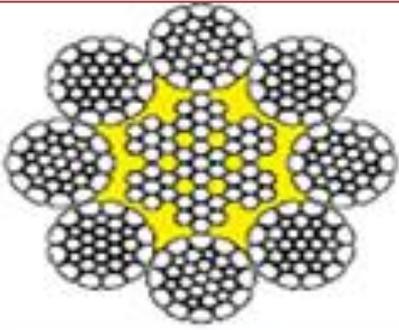
**Figura 7:** Powerpac - Diâmetro, a massa aproximada e a carga de ruptura mínima.

Diâmetro		Massa Aprox. em kg/m	Carga de Ruptura Mínima (tf) 1960N/mm <sup>2</sup>
mm	pol.		
12	-	0,670	12,00
13	1/2"	0,790	14,00
14	9/16"	0,930	16,40
15	-	1,060	18,90
16	5/8"	1,190	21,20
18	-	1,510	26,90
19	3/4"	1,690	30,10
20	-	1,860	33,20
22	7/8"	2,270	40,30
24	-	2,730	48,50
25	-	3,030	53,80
26	1"	3,170	56,40
28	-	3,700	65,70
29	1.1/8"	3,940	69,60
30	-	4,240	75,40
32	1.1/4"	4,810	85,10
34	-	5,400	95,40
35	1.3/8"	5,720	101,70
36	-	6,080	108,20
38	1.1/2"	6,840	121,10
40	-	7,480	132,50

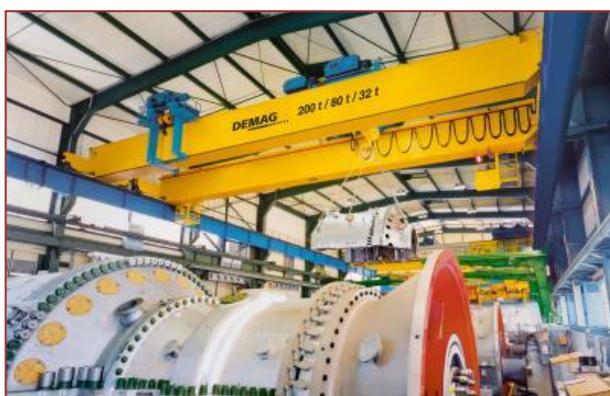
**Figura 1** – Ponte Rolante Apoiada sobre Trilhos.

Lenz (2012) relata que a ponte rolante que é apoiada sobre os trilhos possui uma elevada capacidade de içamento de carga. Esclarece ainda que a viga principal é sobreposta em um caminho de trilhos que são apoiados em colunas de concreto da construção ou por colunas de aço estrutural. A figura 1 a seguir ilustra uma ponte rolante apoiada sobre os trilhos.

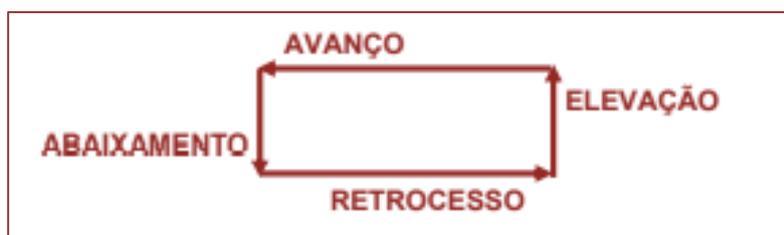
**Figura 1:** Exemplo de movimento da viga móvel.

Esse arranjo tem a vantagem de esvaziar o forno simplesmente sem a necessidade de se carregarem novas peças.

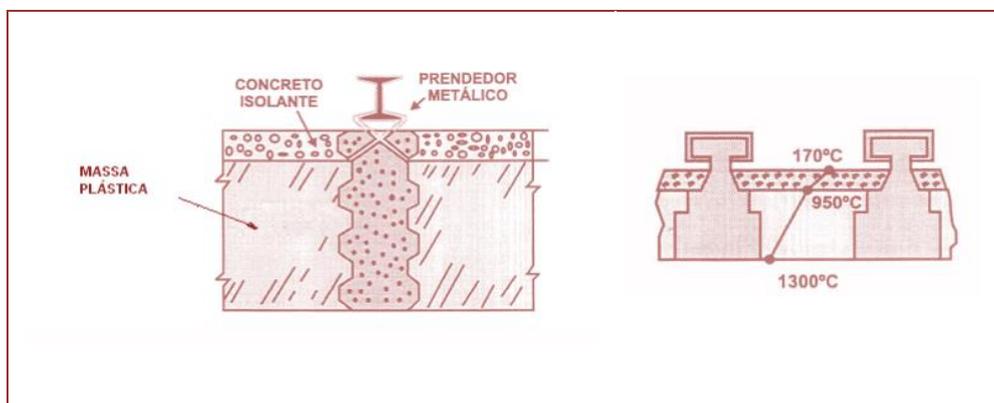
**Figura 2:** Conjunto isolante de uma abóboda.

Os fornos de reaquecimento trabalham com temperaturas elevadas e, para se evitarem danos em sua estrutura e equipamentos, são utilizados diferentes tipos de isolamento térmico. Desta forma, o isolamento térmico do forno visa proteger a estrutura metálica e reduzir a perda de calor para o ambiente externo. No teto do forno é utilizado um conjunto de refratário plástico e concreto isolante, conforme a Figura 2.

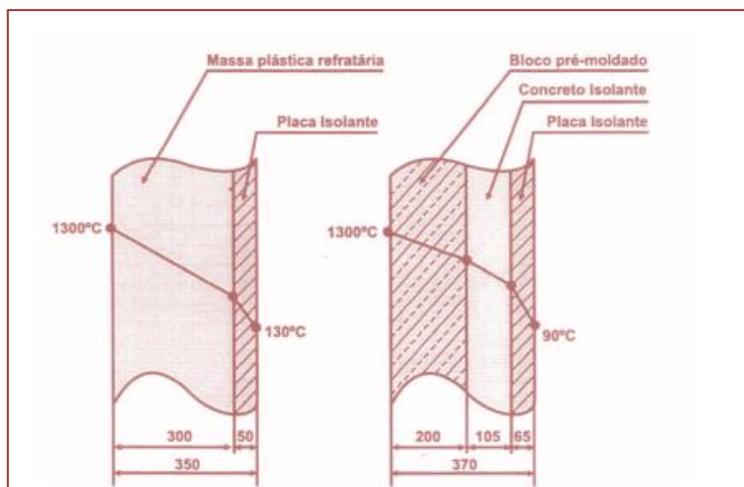
**Figura 3:** Revestimento de uma parede lateral.

Já o isolamento térmico das paredes laterais é constituído, conforme já informado anteriormente, por uma camada de tijolos refratários, blocos pré-moldados, concreto vibrado ou massa plástica socada e, além disso, por uma camada de isolante térmico que pode ser de fibra, manta, placa ou de tijolos conforme a Figura 3.

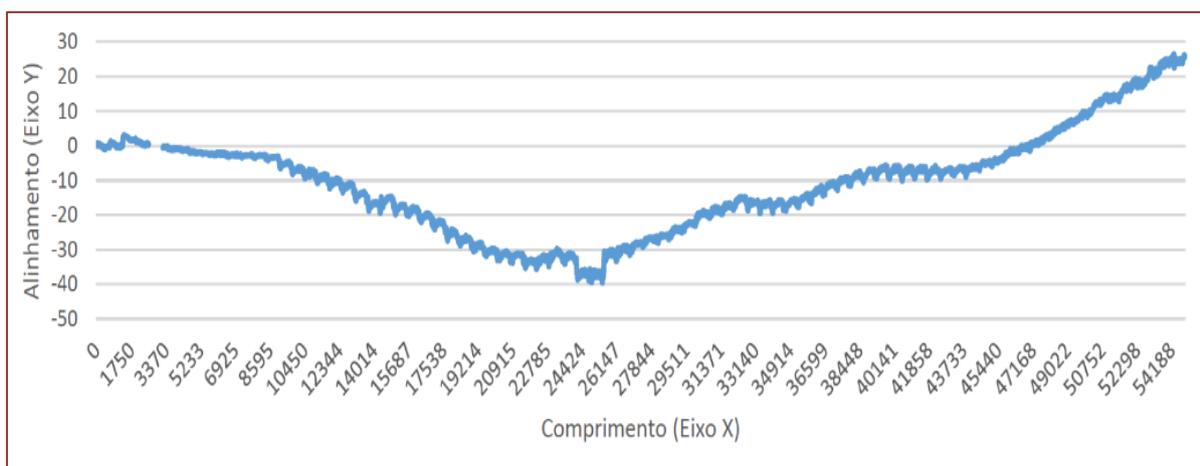
**Gráfico 1 – Desalinhamento de viga lado leste.**

O desalinhamento da placa pode ser identificado através da topografia realizada no forno para se identificarem os pontos onde ela ocorre. A atividade foi realizada após o resfriamento do forno para manutenção preventiva; a topografia foi feita por uma empresa especializada com a utilização de equipamento laser Tracker, referenciado por ponto fixo de uma placa com comprimento de 2200mm e outra com 7950mm. Foram realizadas medições nas vigas do lado leste e oeste, o deslocamento máximo de 37mm ocorrendo no sentido oeste na posição 25m do forno, conforme os Gráfico 1 e Gráfico 2, abaixo.

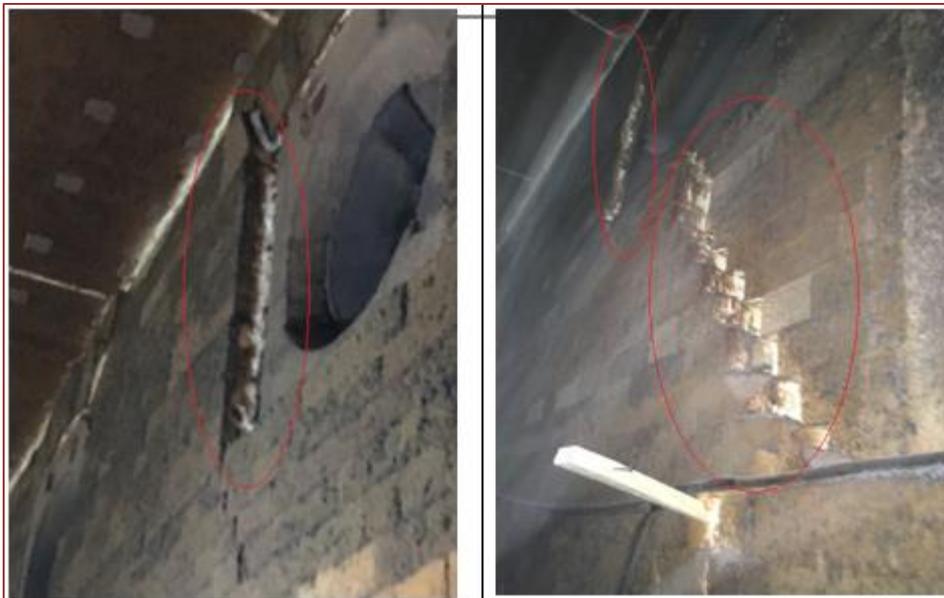
**Figura 6:** Parede lateral do forno danificada.

Foi feita uma redução na espessura da parede de 75mm na altura e de 950mm na região da linha de passe, conforme a Figura 6, para viabilizar o enforamento das placas de 8000mm de comprimento, mantendo-se a distância mínima de projeto da ponta da placa para a parede. Essa redução foi realizada durante o grande reparo do forno visto a necessidade de substituir parte das paredes que estavam danificadas como mostrado nas Figura 5 e Figura 6.

Para viabilizar a redução de espessura da parede, a camada de isolamento foi substituída de tijolos isolantes (original) por duas camadas de placas de fibra cerâmica de 50mm cada para se reduzir a condutividade térmica; na redução da camada de trabalho houve substituição da camada de tijolo por concreto refratário aluminoso, aplicado por projeção conforme visto na Figura 7.

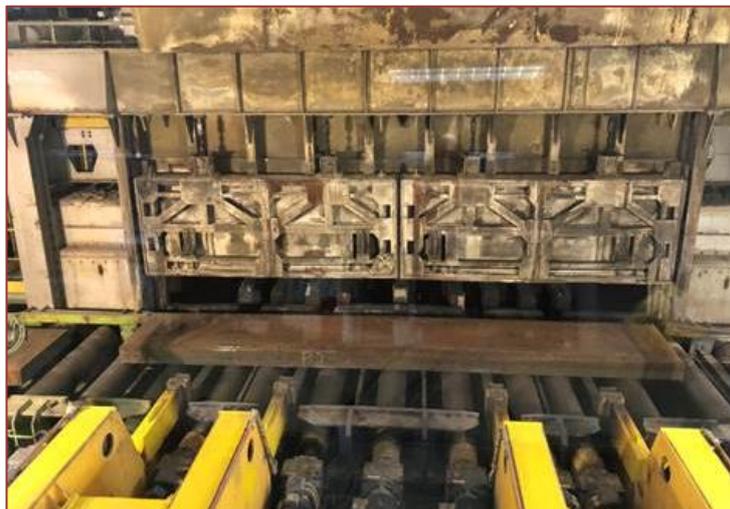
**Figura 8:** Simulação de carregamento da placa de 8.000mm de comprimento.

Foi verificado que, para o carregamento automático da placa, não haveria nenhuma restrição no sistema.

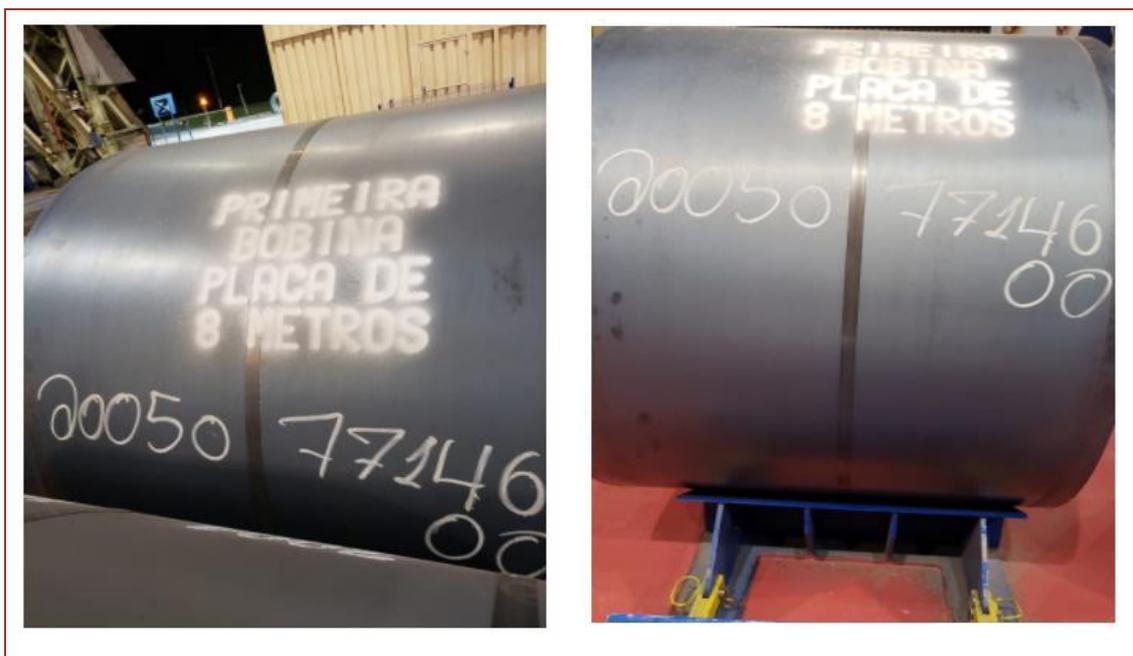
**Figura 9:** Primeira bobina feita com placas de 8.000mm de comprimento.

Após os ajustes mecânicos realizados na mesa de carregamento e a gaveta do refratário na parede do forno para aumentar a área de balanço da ponta da placa, foi programada a laminação das primeiras placas com 8.000mm de comprimento. A Figura 9 ilustra essa placa.

Com os resultados satisfatórios, foi autorizado o início oficial da produção de bobinas com placas de comprimento de 8.000mm, sendo alterado o padrão operacional do forno de reaquecimento para carregamento das placas.

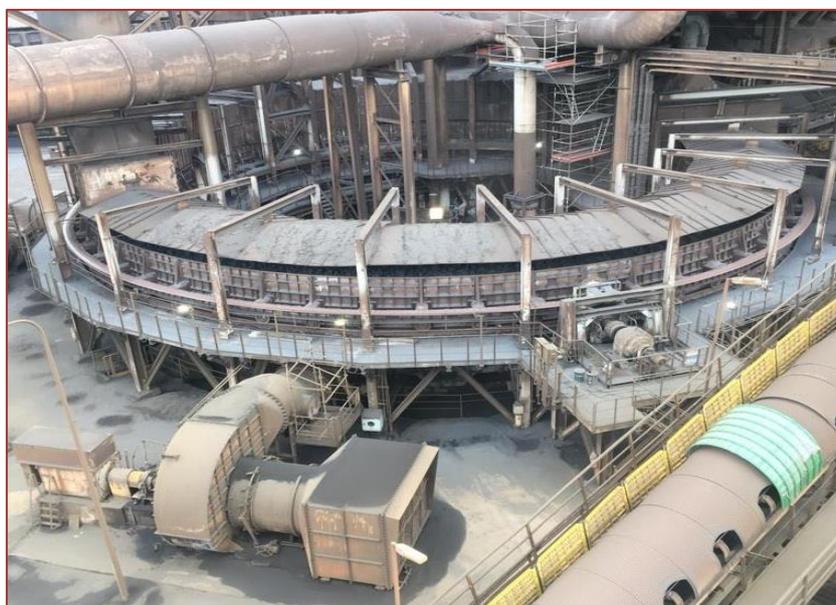
**Figura 1** - Resfriador de Sinter.

O sinter chega à etapa de resfriamento com uma temperatura aproximada de 800°C. Ventiladores são utilizados ao longo do resfriador, promovendo uma troca de calor por convecção do ar à temperatura ambiente, com o sinter produto. Para mensurar a eficiência desta refrigeração forçada, a temperatura é monitorada de forma pontual por um pirômetro óptico com uma área de medição de apenas 100 mm de diâmetro. Esse monitoramento ocorre na saída do sinter, após este percorrer todo o resfriador.

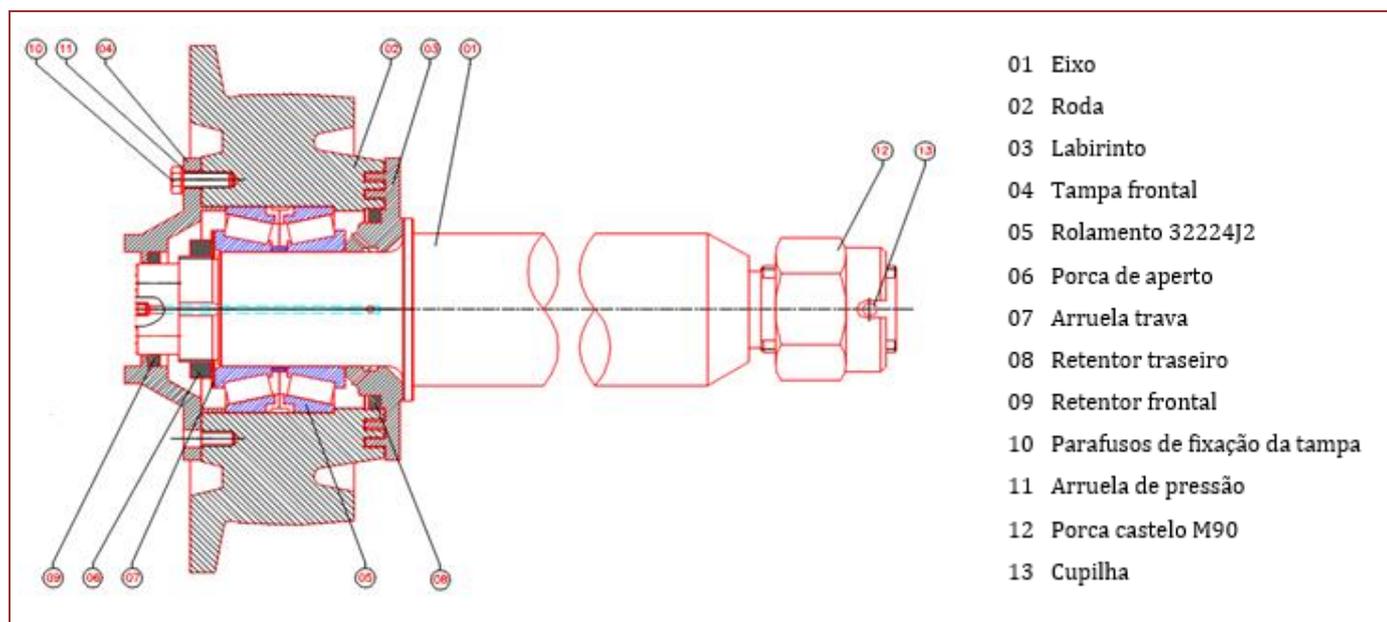
**Figura 2 – Rodeiro e seus componentes.**

No rodeiro, a roda de translação compreende um corpo de roda abaulado e um friso tangencial a curvatura do trilho, sendo o friso associado de modo permanente a uma das extremidades laterais do corpo de roda. A face radial do corpo de roda é configurada para ser mantida em contato com a face superior dos trilhos, enquanto o friso lateral é configurado para manter a roda alinhada, tendo sua face lateral frisada sempre em contato com a face lateral dos trilhos (CESTARI, GAVA e LIMA, 2016).

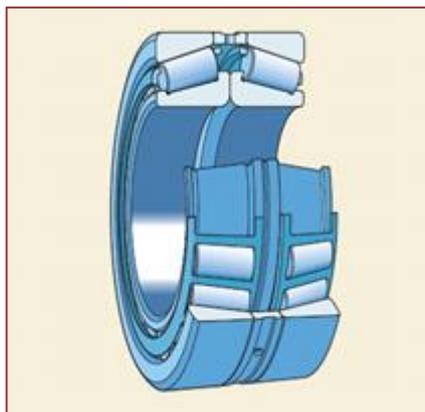
**Figura 3** – Rolamentos de rolos cônicos pareados.

Conforme apresentado por SKF (2015), os rolamentos e o(s) espaçador(es) do anel são pareados na produção e fornecidos como um conjunto. Quando montada, a carga radial é distribuída uniformemente entre os rolamentos. De acordo com as necessidades, é possível fornecer os pares combinados dispostos em X, em O ou em tandem. Na Figura 4, pode ser observado modelos desses três tipos de rolamentos.

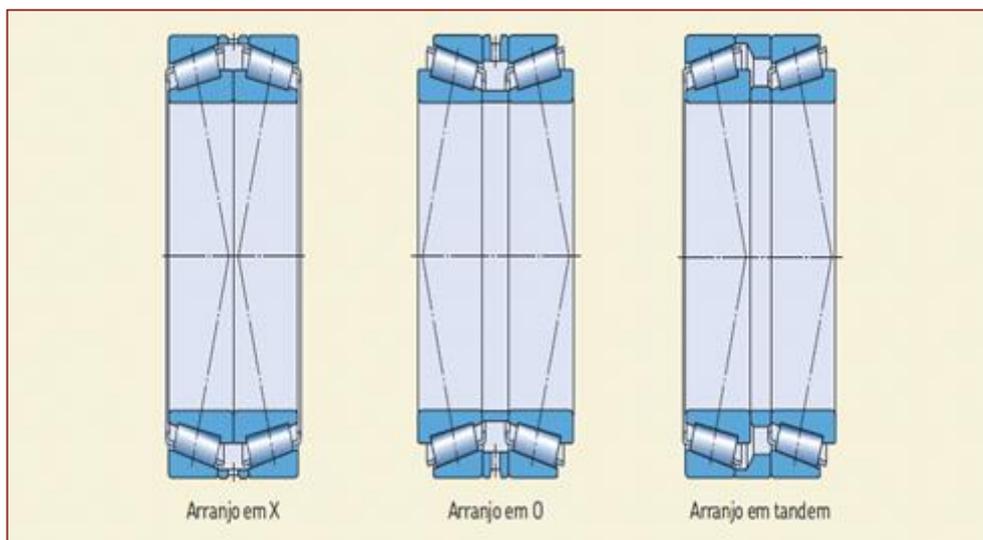
**Figura 4** – Combinações de rolamentos de rolos cônicos pareados.

SKF (2015) explica que os rolamentos pareados dispostos em X têm linhas de carga que convergem em direção ao eixo do rolamento. Portanto, o arranjo pode suportar uma quantidade limitada de desalinhamento. É possível suportar cargas axiais em ambas as direções, porém essas são suportadas apenas por um rolamento em cada direção. O conjunto de rolamento é fornecido com um espaçador intermediário do anel externo.

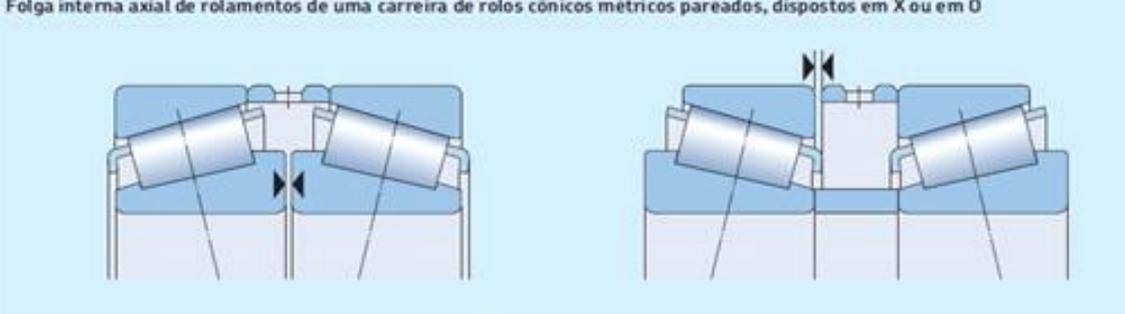
**Figura 5 – Folga interna do rolamento.**

SKF (2015) informa que a folga interna do rolamento é definida como a distância total através da qual um anel do rolamento pode ser movido em relação ao outro na direção radial (folga interna radial) ou na direção axial (folga interna axial). A Figura 5 ilustra de forma esquemática folga interna axial de rolamento.

Folga interna axial de rolamentos de uma carreira de rolos cônicos métricos pareados, dispostos em X ou em O

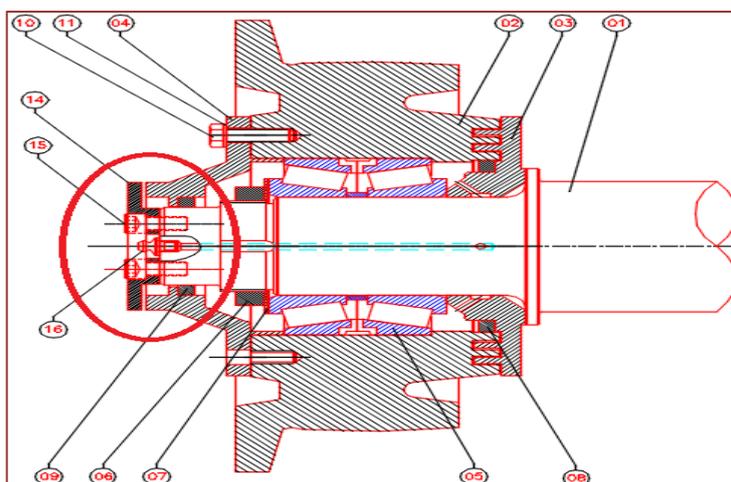
**Figura 7** – Desenho revisado do rodeiro com batente.

Essa alteração apresentada na figura 7, tornou possível a verificação de deslocamento da roda no eixo por meio da variação desta folga. Essa verificação passou a ser realizada periodicamente durante as rotinas de inspeção mecânica por meio da utilização de calibradores de folga.

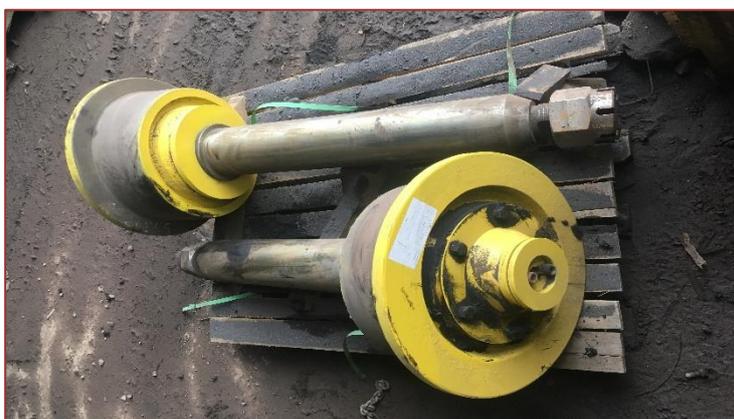
**Figura 8** – Conjuntos de roda completos (sobressalentes).

Sobre o processo de montagem, baseado na verificação da folga entre batente e tampa da roda, é possível avaliar previamente quando um conjunto começa a apresentar deslocamento, o que possibilita o planejamento e manutenção de forma programada. Desta forma, foi sugerido a montagem dos conjuntos de roda em oficina, que dispõem de melhores recursos e condições de instalação, o que minimiza a possibilidade de contaminação do rolamento e permite a montagem com aquecimento por indução realizando um aquecimento uniforme do rolamento com precisão no controle de temperatura o que torna a montagem mais eficiente e com maior qualidade. Sendo assim, quando é detectado falha nos conjuntos de roda do carro resfriador de sinter, o conjunto de roda é trocado por completo, por um sobressalente previamente requisitado, e o conjunto danificado é enviado para oficina, onde é realizado a manutenção do conjunto, que se tornará o novo sobressalente. Apenas de forma ilustrativa, a Figura 8 apresenta um conjunto completo de rodas.

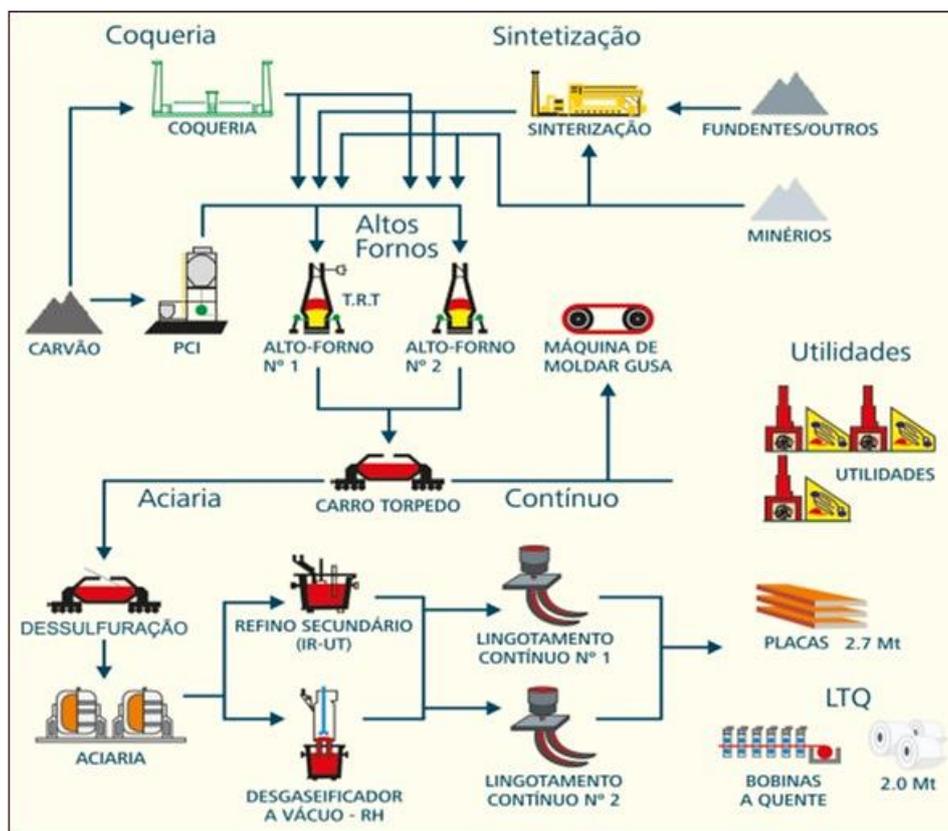
Figura 1: Fluxograma de Usina Siderúrgica.

Silva (2011) explica que a matéria prima do aço podemos encontrá-la na natureza misturada com outros elementos em forma de minério, ou seja, o aço é obtido a partir do óxido de ferro que é um dos metais mais comuns na crosta terrestre. O ferro-gusa é o produto da redução do minério de ferro em um Alto-forno que contém elevado teor de carbono, devido ao contato próximo com o coque ou carvão vegetal os quais atuam como combustível e redutor simultaneamente. O ferro-gusa após o final do processo no Alto-forno é enviado para Aciaria através de carros torpedos. Para melhor entendimento, a Figura 1 apresenta o fluxograma completo de uma siderúrgica.

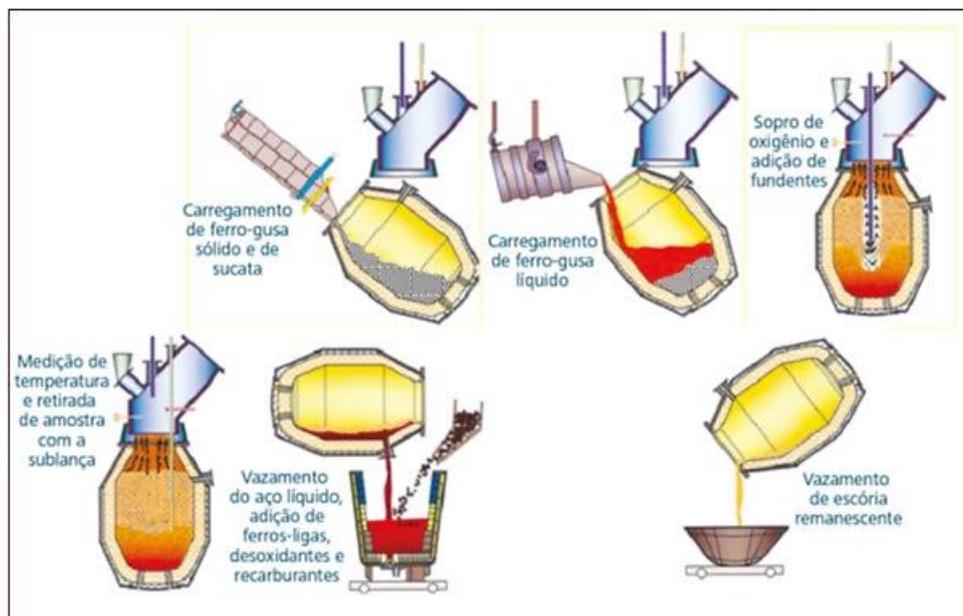
**Figura 2:** Sequência de operação Convertedor.

Aciaria é a unidade fundamental de uma usina siderúrgica, cuja função é transformar ferro-gusa em Aço, através de um processo metalúrgico que envolve calor, sopro de oxigênio e adição de sucata metálica, o tratamento deste aço no Refino Secundário e posteriormente formação de produtos semiacabados, tais como blocos, *beam blanks*, lingotes, placas e tarugos, através do processo do lingotamento contínuo ou convencional. Aço é toda liga ferro-carbono com teor de carbono, variando de 0,008% a 2,0%, maleável e que na sua composição química possui elementos como o silício, manganês, fósforo, enxofre e dentre outros resultantes do processo de fabricação. A composição química de um aço é parte essencial do processo. Quando o aço não atende a composição estabelecida (fora da faixa), e suas propriedades não forem próprias para o fim a que elas foram projetadas, o aço pode ser reclassificado ou ser sucateado (SILVA, 2011). Na Figura 2 demonstra o processo completo da transformação ferro-gusa em Aço em um convertedor.

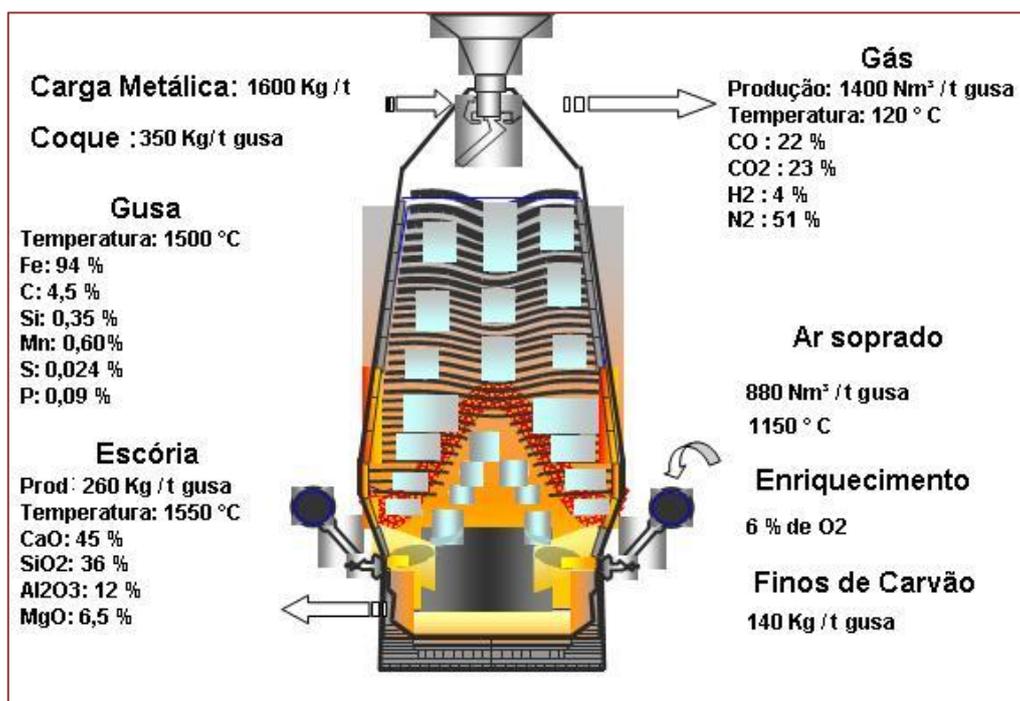
Figura 1 - Alto-forno

A Figura 01 mostra uma representação esquemática de um Alto-forno e as reações químicas que ocorrem no processo metalúrgico de redução no seu interior. Durante o processo, à medida que o fluxo aquecido de gás oxigênio passa em contracorrente através da carga metálica. Há transferência de calor que permite ativar as reações de redução. De acordo com as reações internas, o alto-forno pode ser dividido em zonas de pré-aquecimento e de redução.

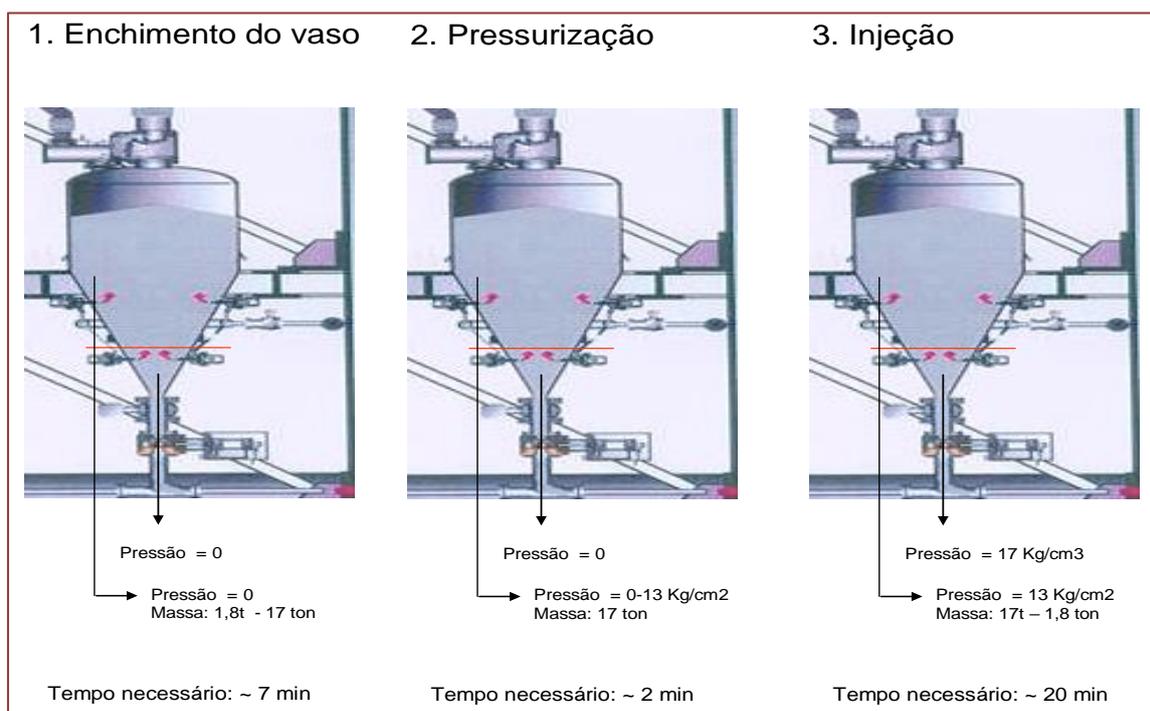
**Figura 2 - Características das Etapas Operacionais dos Vasos de Injeção**

A Figura 2 mostra uma representação esquemática do vaso de injeção para cumprir um ciclo de três etapas. O sistema de injeção necessita de componentes auxiliares que são: válvula de segurança, válvula de entrada (FV 4110), válvula de alívio (PCV 4214), válvula de fechamento (HV 4286); válvula de medição (FCV 4260) e manômetro (0 à 20 bar).

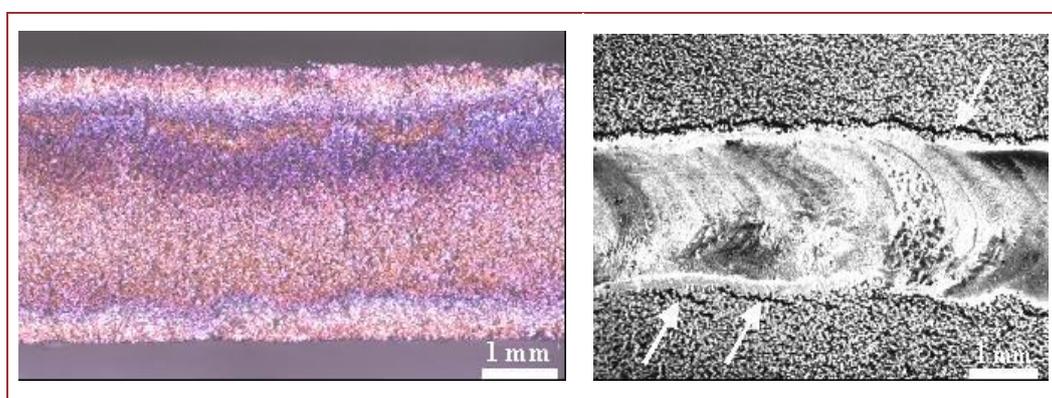
**Figura 04 e 05 - Aspecto visual do cone de injeção de Finos.**

Adjacentes a outros cordões de solda não associados à ruptura, foram observadas trincas propagando-se a partir da superfície interna do cone. As figuras 04 e 05 ilustram esse fato.

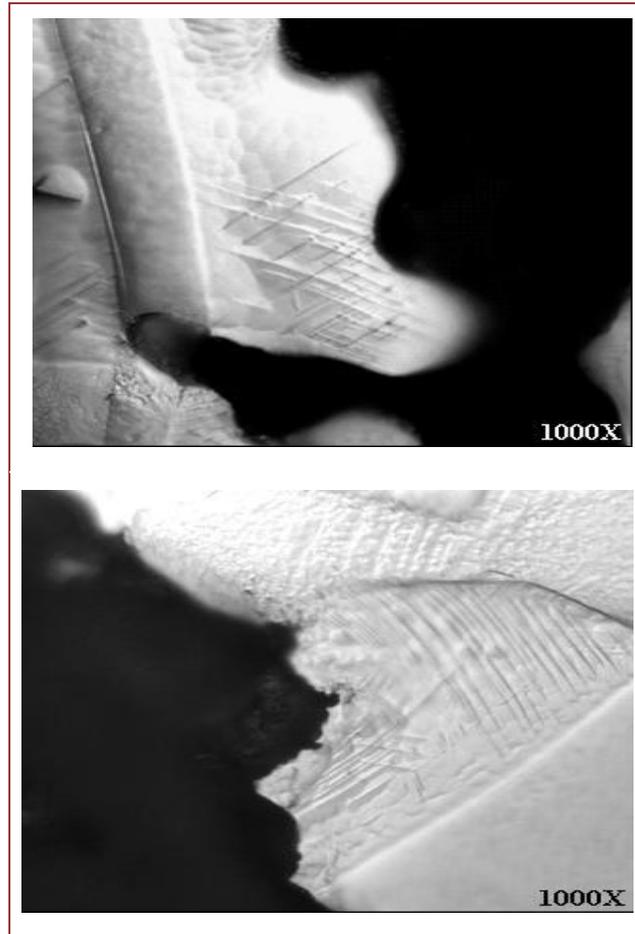
**Figura 08 e 09** - Extremidades da região de ruptura do cone de injeção de fino.

Com a identificação de presença de rupturas (trincas) adjacentes a cordões de solda distintos na superfície interna do cone, conclui-se que o cone de injeção de finos vinha gradativamente rompendo-se em várias regiões.

Existe presença, na superfície interna do cone, de rupturas (trincas) adjacentes a cordões de solda distintos dos que estavam nas regiões rompidas, que foi concluído que o cone vinha gradativamente rompendo-se em várias regiões. As rupturas estão acompanhadas de micro deformações plásticas nas extremidades, rompidas das partículas metálicas. ;

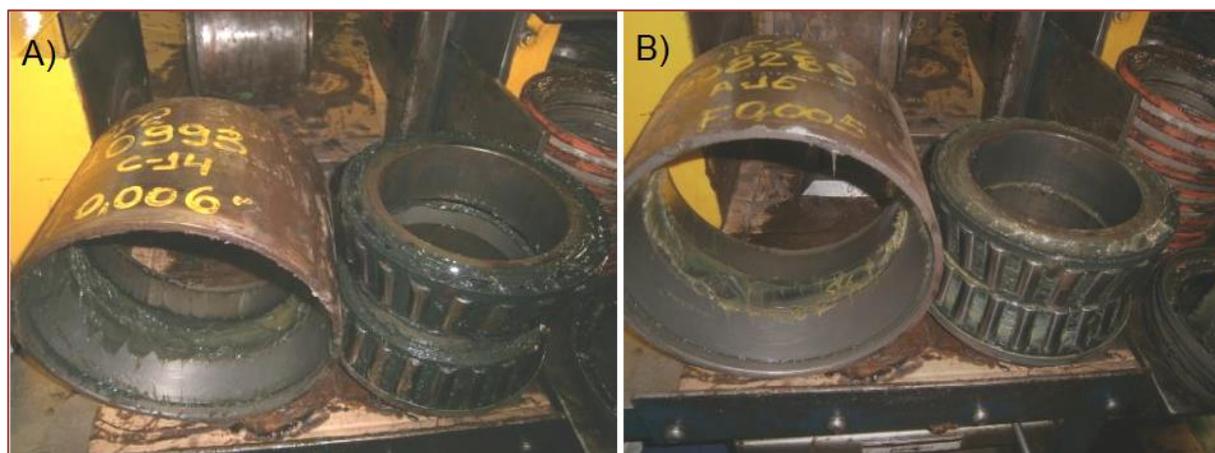
**Figura 6 - Desmontagem e Inspeção: a) Rolamento 510993; b) Rolamento 508289.**

Sendo assim, os rolamentos 510993 e 508289 foram desmontados para inspeção e uma avaliação da condição da lubrificação interna, as Figuras 6a e 6b mostram os rolamentos desmontados.

Na desmontagem foi constatado visualmente que os cones estavam lubrificados, a graxa apresentava aspecto bem preservado e com consistência homogênea e não foi visualizada contaminação e nem sinais de aquecimento.

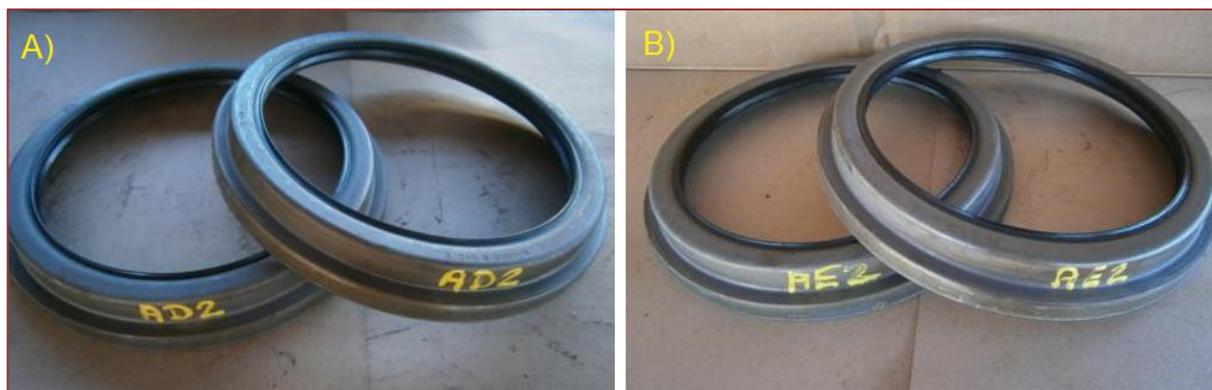
**Figura 7** - Retentores após a inspeção: a) Rolamento 510993; b) Rolamento 508289.

aquecimento ou mudança de coloração em nenhum dos componentes. Além disso, os retentores, que têm a função de reter a graxa no interior do rolamento e impedir que impurezas entrem em contato com a graxa e os componentes internos do rolamento, foram inspecionados e os mesmos apresentaram estar preservados, não apresentando nenhum desvio, falha ou defeito que possa comprometer sua funcionalidade e eficiência. A Figura 7 mostra os retentores dos rolamentos 510993 e 508289 após a inspeção.
