**CENTRO UNIVERSITÁRIO PRESIDENTE ANTÔNIO CARLOS  
UNIPAC BARBACENA  
ENGENHARIA CIVIL**

**PATOLOGIA DO CONCRETO: UM BREVE ESTUDO DE CASO DO  
CÓRREGO DA RUA BAHIA EM BARBACENA - MINAS GERAIS**

Trabalho de Conclusão de Curso apresentado ao Curso de Engenharia civil da Faculdade Presidente Antônio Carlos, de Barbacena como requisito parcial para obtenção do título de Bacharel em Engenharia Civil.

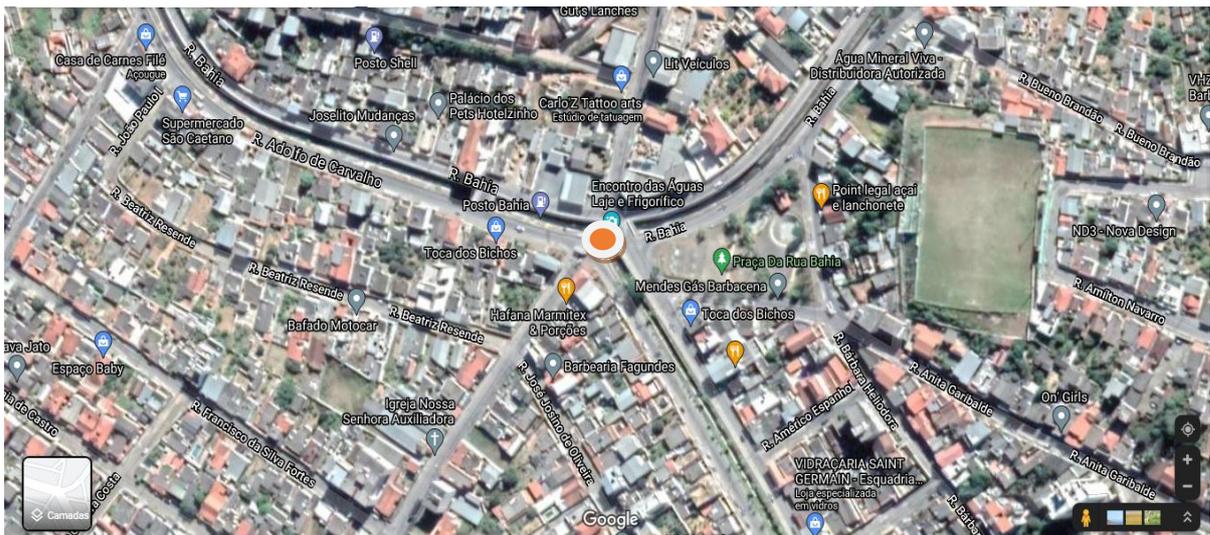
evoluíram para rachaduras. Devido ao grande volume de águas no local (esgoto e chuvas) foi carreado o solo da parte posterior da cabeceira esquerda, provocando uma erosão debaixo da via que sofreu recalque, sendo feita a interdição do local (FIG. 9, FIG. 10 e FIG.11).

Figura 11 – Ponte Interditada - Córrego da Rua Bahia-MG-Marcação no Google Maps.

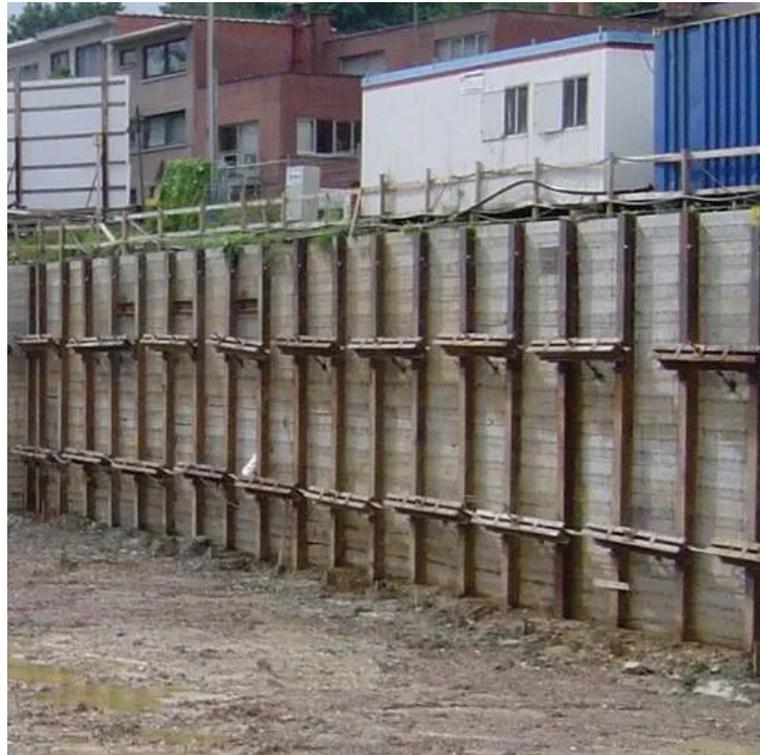
Figura 15: Estaca prancha tipo Berlim

Para a solução dos problemas apresentados, uma alternativa seria utilizar Estaca prancha do tipo Berlim para a recuperação das estruturas das cabeceiras e recomposição do solo carreado. O muro se compõe de trilhos metálicos (estacas) e madeira, a fim de conter o solo e não deixar a água entrar enquanto a equipe executa a obra. A função da estaca tipo Berlim é o suporte do terreno e parte da estrutura, além de ser mais econômica e possuir facilidade de manobra e de construção, sem a necessidade de uma mão-de-obra especializada (FIG.15) (CORTESÃO, 2014).

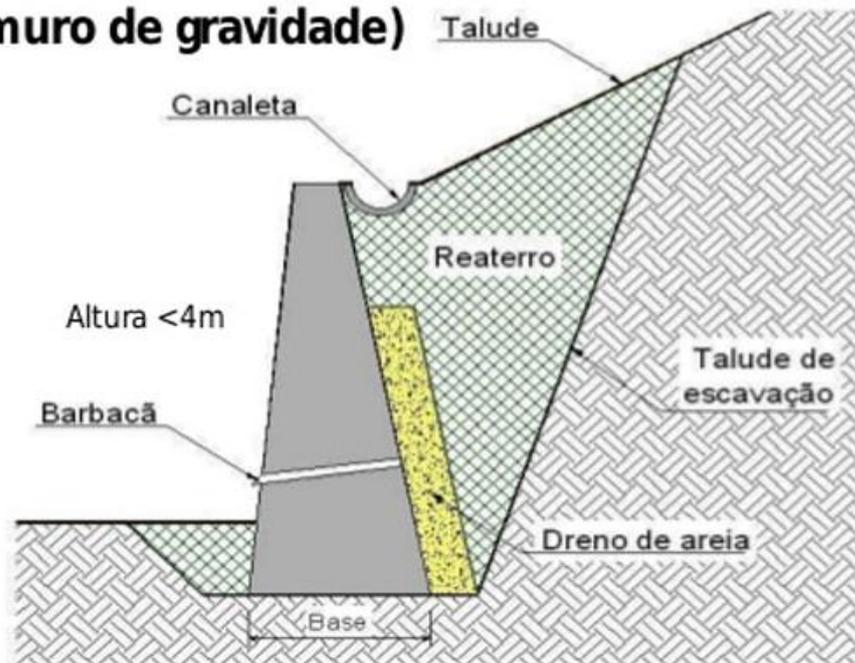
Figura 16: Ilustração do muro de concreto ciclópico - muro de gravidade

e) Muro de gravidade com a finalidade de reduzir os empuxos horizontais do solo e da sobrecarga sobre ele instalada, prevenção de novas erosões e instalação de drenos barbacã. O muro deve ser executado com cimento RS (resistente a sulfeto) (FIG. 16).
