**COLAPSO ESTRUTURAL DO EDIFÍCIO CHAMPLAIN TOWERS SOUTH
EM MIAMI: UM ESTUDO DE CASO**

Trabalho de Conclusão de Curso apresentado ao curso de Engenharia Civil do Centro Universitário Presidente Antônio Carlos – UNIPAC, como requisito parcial para obtenção do título de Bacharel em Engenharia Civil.

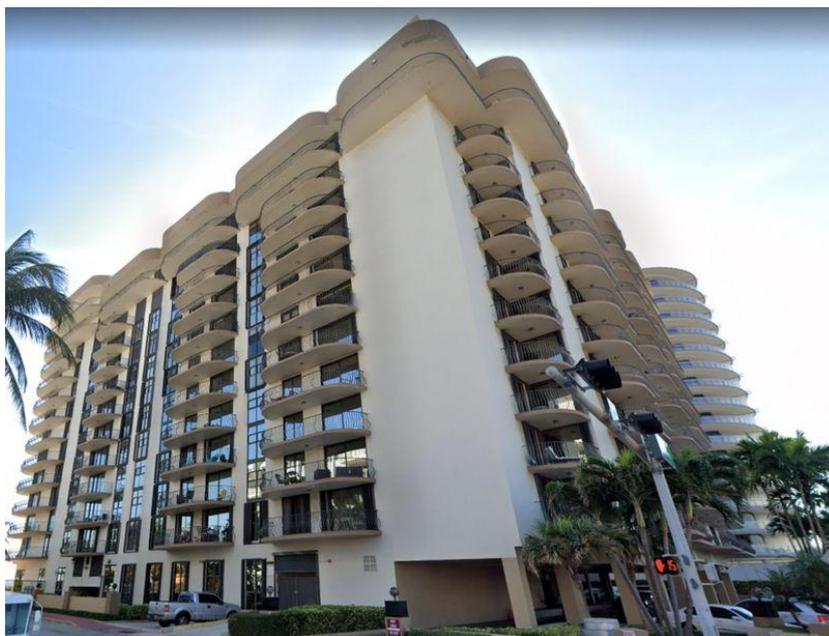
Figura 9 - Edifício Champlain Towers South

O Champlain Towers South, localizado na cidade de Surfside, região costeira do estado da Florida, nos Estados Unidos, era um condomínio residencial de três edifícios (Champlain Tower North, Champlain Tower South, Champlain Tower East, doravante denominados Norte, Sul e Leste, respectivamente), todos com 12 andares e 136 apartamentos, conforme apresentado na FIG. 9. No dia 24 de junho de 2021, as torres Sul e Leste entraram em colapso, deixando 98 vítimas fatais.
