**FUNDAÇÃO PRESIDENTE ANTÔNIO CARLOS – FUPAC
FACULDADE PRESIDENTE ANTÔNIO CARLOS DE UBÁ
ENGENHARIA CIVIL**

**ESTUDO DE CASO: SINALIZAÇÃO E REFORMAS NA PISTA DA RODOVIA
LMG850 EM MG**

**UBÁ/MG
2022**

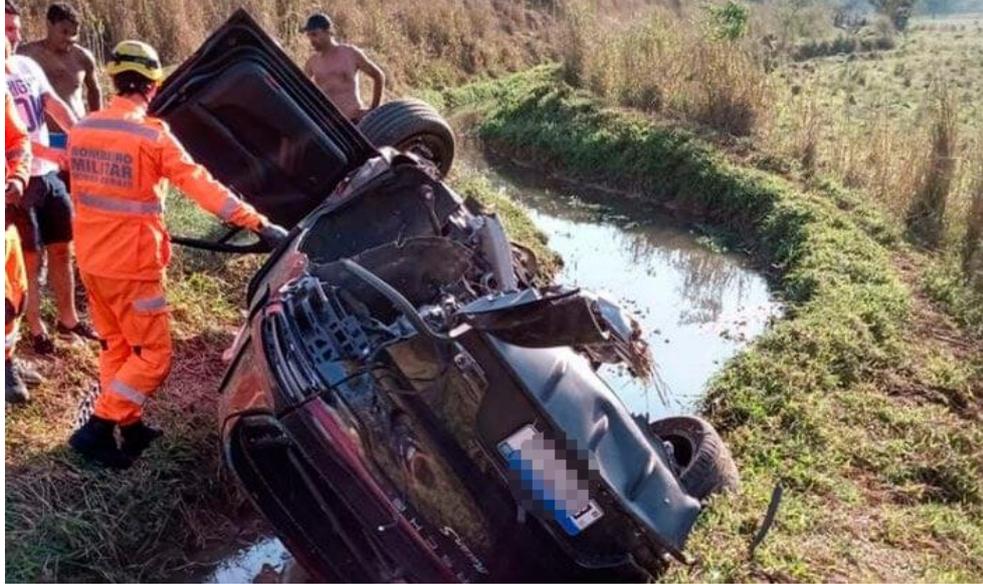
Figura 10 – Carro pilotado por Paulo Roberto Paschoalino dentro de um córrego.

No dia 13 de setembro de 2020, um acidente ganhou grande repercussão na região, tratava-se de um acidente envolvendo o empresário Paulo Roberto Paschoalino, de 67 anos, que havia se envolvido em um acidente, gravíssimo, em uma curva dessa rodovia. Segundo as informações da Polícia Militar Rodoviária, Paulo perdeu o controle de seu veículo, da marca Porsche, fazendo-o sair da pista e colidir com uma árvore, e o automóvel parou ao cair em um córrego, que passa pelo local (FIG. 10). Paulo não resistiu aos ferimentos e foi encontrado morto, ainda no local do acidente, ele deixou uma esposa e quatro filhos¹².

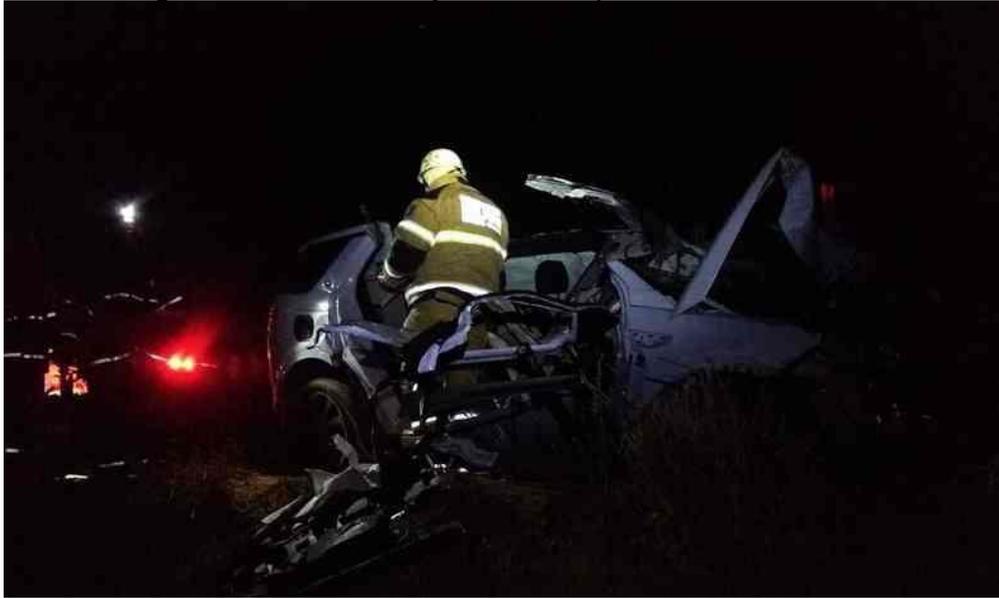
Figura 11 – Carro de jovens completamente destruído.

No dia 18 de julho de 2022, um carro (FIG. 11) que estava sendo pilotado por um jovem, de 16 anos, sem habilitação, acabou capotando próximo ao km 5, fazendo com que o corpo do motorista e do carona, um jovem de 20 anos, fossem arremessados para fora do veículo¹². Ao chegar ao local, foi constatado que o adolescente de 16 anos já estava sem vida, enquanto o jovem de 20 ainda manifestava sinais vitais e mesmo com a tentativa de reanimação do SAMU, não resistiu aos ferimentos.

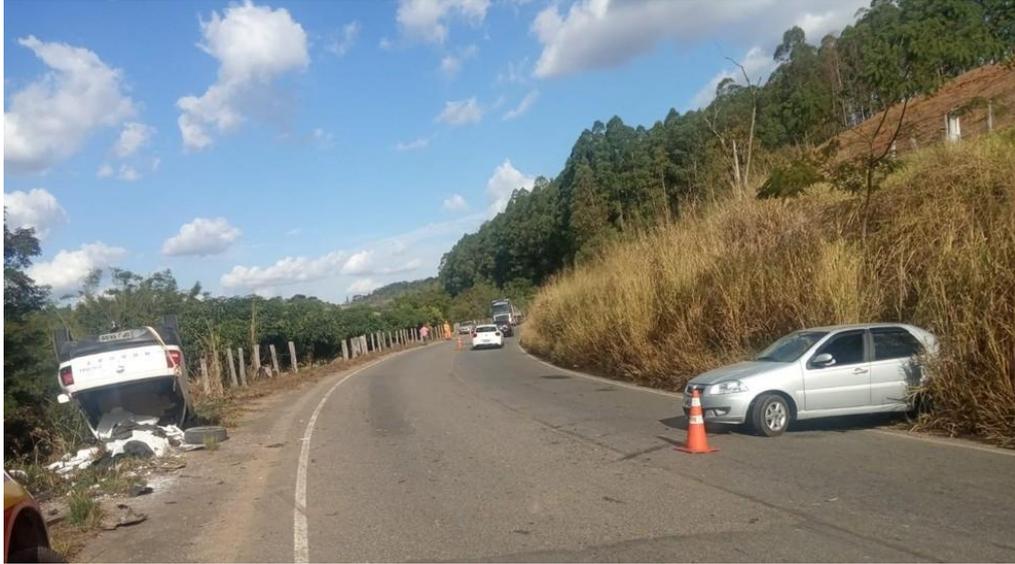
Figura 12 – Carro capotado em acidente na rodovia LMG850.

No dia 14 de julho de 2022, dias antes do caso dos jovens citados anteriormente, outro grave acidente aconteceu na LMG850. Dessa vez quatro ocupantes nas quais não tiveram as identidades divulgadas, divididos em dois carros vindo em direção opostas, colidiram de frente em uma curva próximo ao km 08 (FIG. 12). Apesar da gravidade do acidente, os quatro ocupantes tiveram apenas ferimentos leves e foram encaminhados para o Hospital Santa Isabel (HIS), localizado na cidade de Ubá¹⁵.

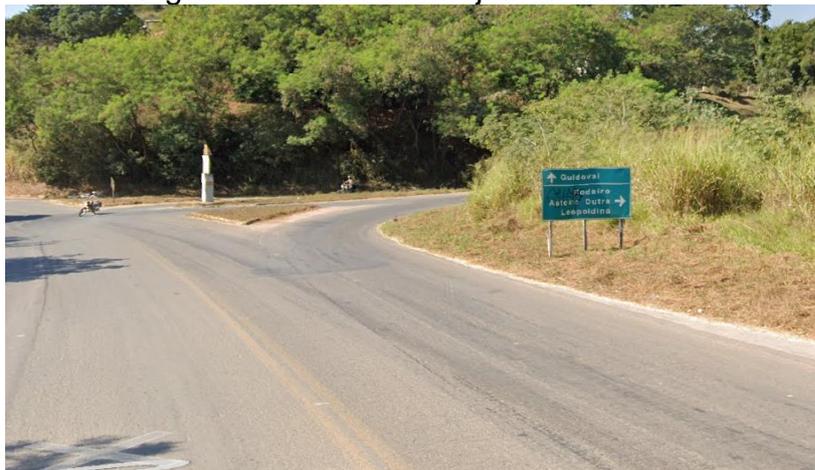
Figura 13 – Início do trajeto de análise.

Foi dado início a análise pontual partindo-se pelo km 0, no trevo (FIG. 13) que dá início a rodovia LMG850 na direção de Ubá para Rodeiro. Desde o início do percurso era notável as condições precárias nas sinalizações tanto horizontais, quando verticais por toda rodovia.
