FUNDAÇÃO PRESIDENTE ANTÔNIO CARLOS – FUPAC
FACULDADE PRESIDENTE ANTÔNIO CARLOS DE UBÁ
ENGENHARIA CIVIL

PROCESSO PRODUTIVO DE ESTACAS PRÉ-FABRICADAS DE CONCRETO
PROTENDIDO: ANÁLISE DE MANIFESTAÇÕES PATOLÓGICAS

Trabalho de Conclusão de Curso apresentado ao curso de Engenharia Civil, da Faculdade Presidente Antônio Carlos de Ubá, como requisito parcial para obtenção do título de Bacharel em Engenharia Civil.

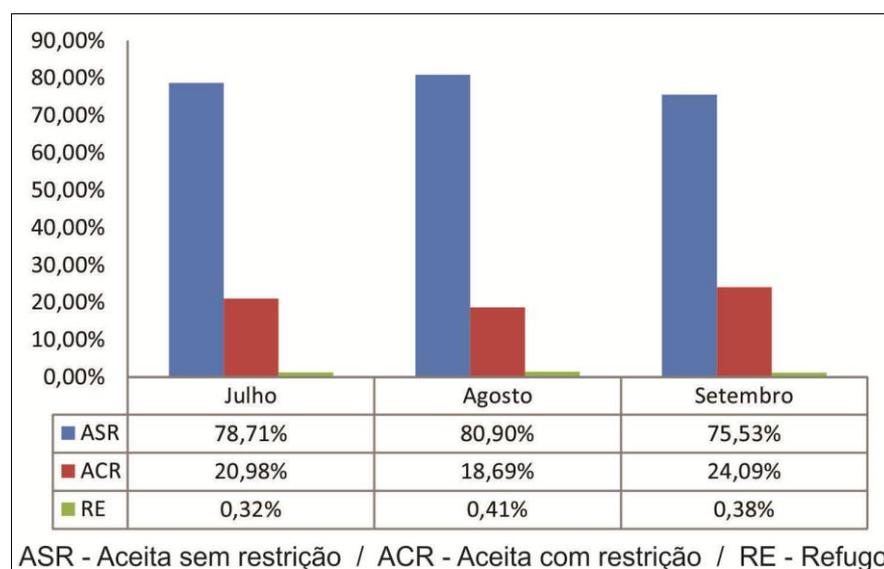
GRÁFICO 1 – Resumo de inspeção

Durante o acompanhamento do processo de produção foi verificada a ocorrência de patologias nas peças concretadas através dos relatórios de inspeção interna (Anexo A). Com isso, foi possível separar as peças que não apresentaram nenhum tipo de patologia, peças com patologias que não comprometem o seu uso enquanto elemento de fundação e peças que não podem ser enviadas para o canteiro de obras. O GRAF. 1 mostra em percentual o que essa divisão representa.

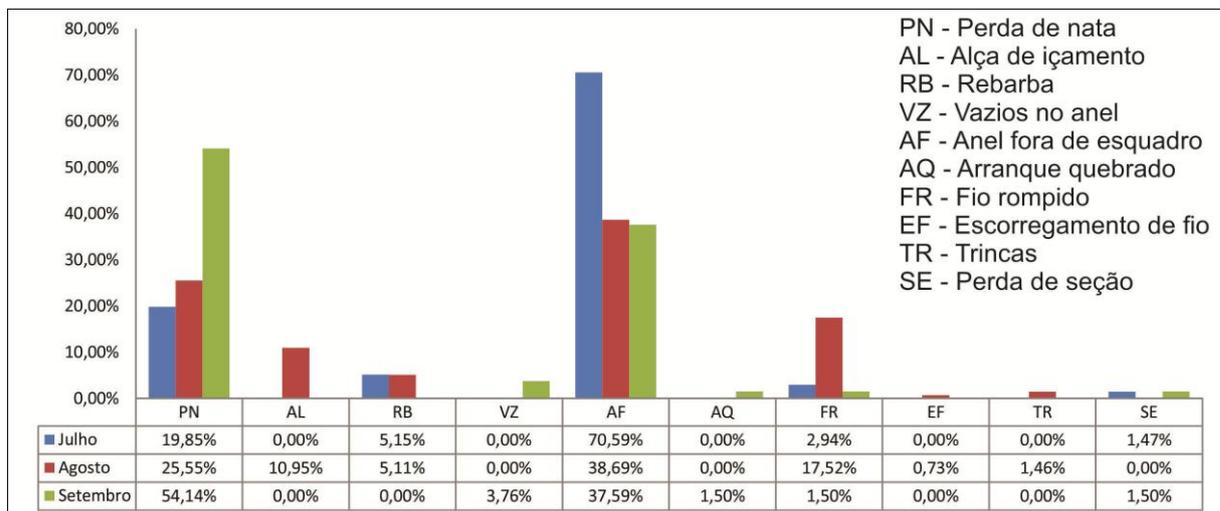
GRÁFICO 2 – Resumo de inspeção

Com os dados apontados pelo inspetor de qualidade foram identificadas as patologias que ocorreram (GRAF. 2). Vale ressaltar que de acordo com o tipo de estaca produzida pode haver uma variação no tipo de patologia com relação à sua incidência.

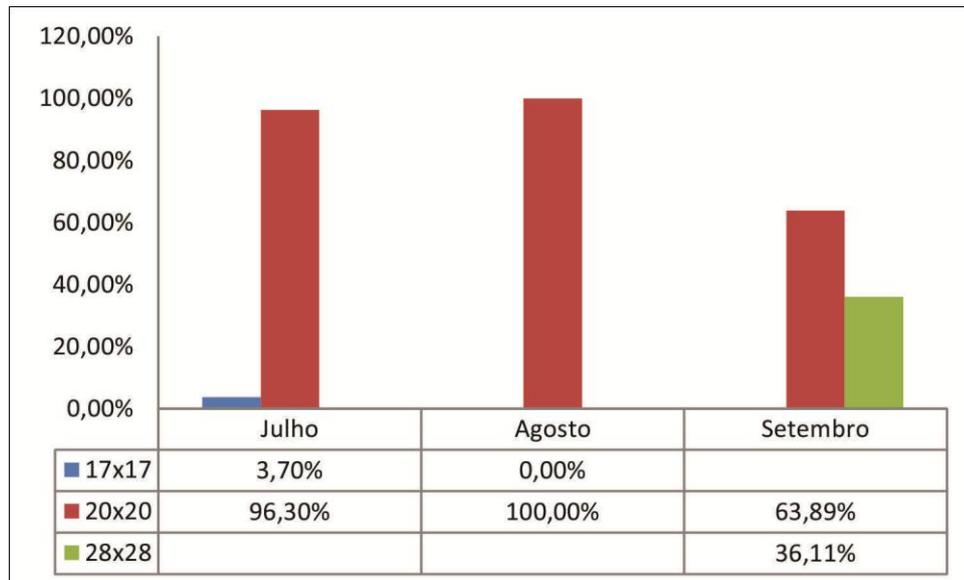
GRÁFICO 3 – Índice de perda de nata

Na FIG. 15 nota-se que a perda de nata é uma patologia estética e por necessitar de acabamento gera um aumento no custo do produto final. De acordo com o GRAF. 2 é uma patologia constante e ocorre em média em 33% das peças analisadas.

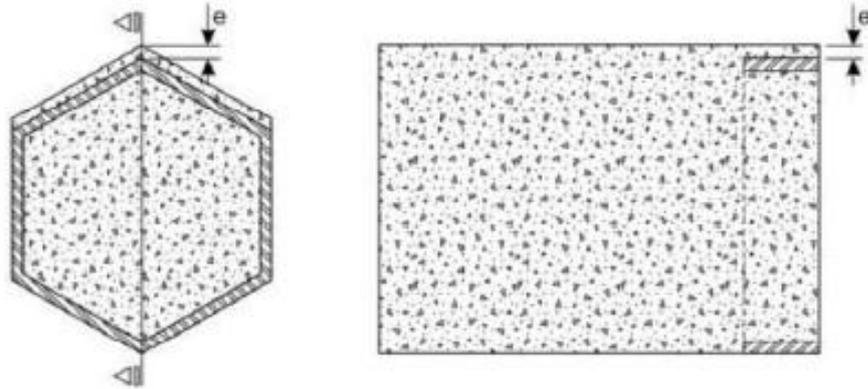
FIGURA 18 – Excesso de concreto além da borda externa do anel

Segundo a NBR 16258 (ABNT, 2014) o excesso de concreto no anel de emenda deve ser menor ou igual a 2,5mm (FIG. 18). Essa patologia está diretamente ligada à utilização das galgas para manter as lâminas em noventa graus durante a concretagem (FIG. 9). Pode ocorrer quando a galga é retirada ainda com o concreto muito fresco ou se necessita de manutenção e não está funcionando de forma eficiente (FIG. 19). No GRAF. 5 é possível verificar que ocorreu somente na produção de estacas 17x17cm.

- Verificar se as galgas necessitam de manutenção;
- Fazer a retirada próxima do início da pega para que não haja deslocamento do concreto.

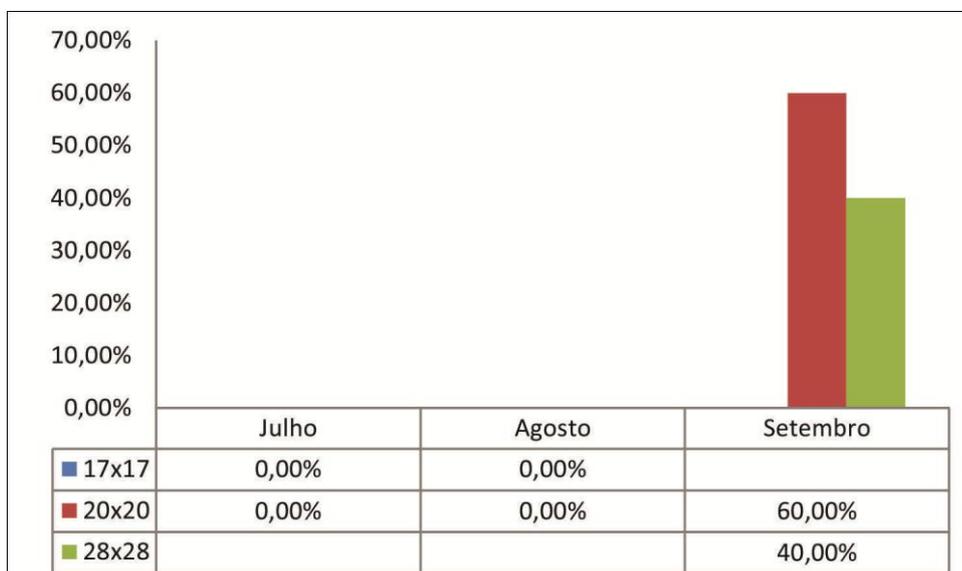
GRÁFICO 6 – Índice de vazios

Estacas que apresentam essa patologia não devem ser enviadas ao canteiro de obras sem a devida correção (FIG. 20). As causas podem estar relacionadas à execução, por exemplo, dificuldade de entrar com o vibrador na cabeça da estaca (FIG. 10) onde a estribagem é maior por falta de perícia do executor. Outro fator pode ser o concreto que por algum erro de execução apresente uma trabalhabilidade ruim dificultando o adensamento. De acordo com o GRAF. 6 é outra patologia com ocorrências bem pontuais.

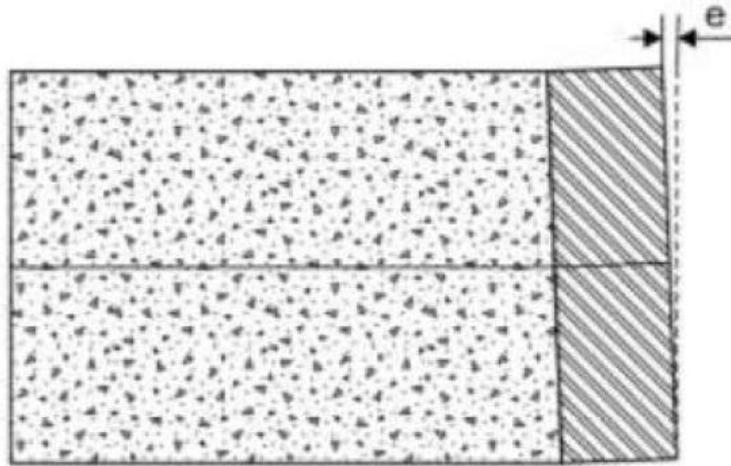
FIGURA 21 – Abertura de falta de esquadro do anel

Segundo a NBR 16258 (ABNT, 2014) o desvio de geometria do anel na FIG. 22 deve ser mais ou menos 50% em relação à espessura da chapa de aço utilizada (FIG. 21). Mesmo com a conferência do esquadro do anel mostrado na FIG. 8 antes da concretagem, essa patologia se mantém constante e aparece em média em aproximadamente 49% das peças inspecionadas de acordo com o GRAF. 2. O GRAF. 7 mostra que a ocorrência é aproximadamente a mesma, independente da seção fabricada e está relacionada à execução e aos equipamentos utilizados.

- Realizar manutenção periódica e substituição dos gabaritos deteriorados;
- Realizar treinamento adequado para que não haja problemas de execução;
- Trocar o sistema de fixação dos anéis por peças mais robustas e rígidas

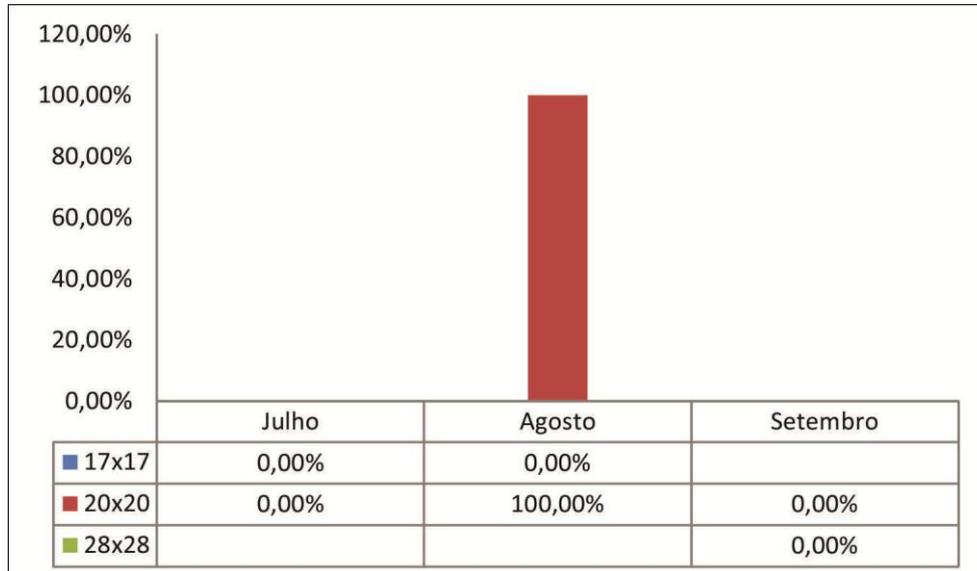
GRÁFICO 11 – Trincas

A NBR 16258 (ABNT, 2014) especifica como fissuras aberturas de até 1mm e acima disso como trincas. No caso observado, em específico, a patologia é caracterizada como trinca e é classificada como de erro de execução no relatório de inspeção (FIG. 26). Durante o processo de desforma a estaca não pode sofrer momentos provocados por esforços provenientes de içamento inclinado, muito provavelmente por falta de atenção ou experiência do executor (FIG. 14). Isso reflete diretamente no resultado mostrado no GRAF. 11 que mostra a patologia como ocorrência esporádica.

Outras causas possíveis para trincas são: falta de estribos para combater os esforços cortantes, problemas de protensão relacionados ao concreto e armadura ativa, estocagem incorreta com apoios (FIG. 16) fora da posição ideal.

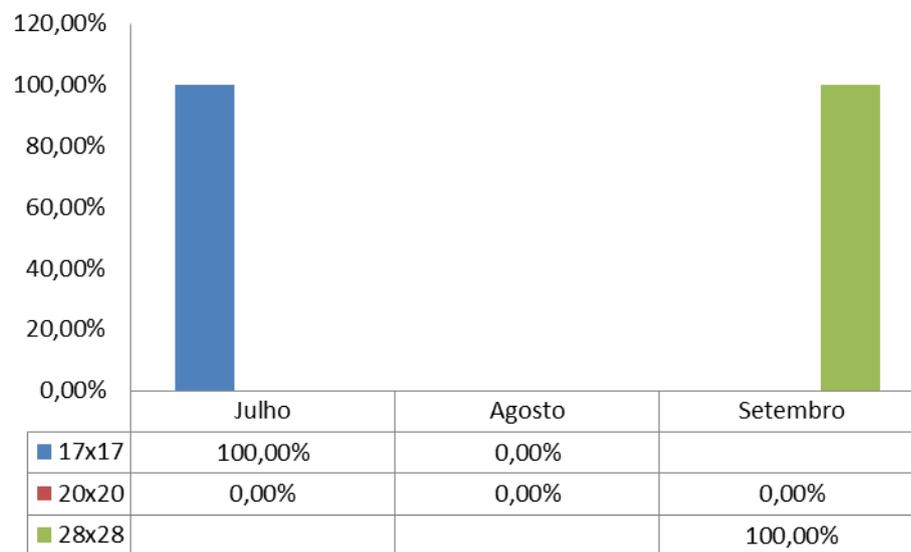
GRÁFICO 12 – Perda de seção

A seção do elemento de fundação está diretamente ligada à sua resistência a compressão. De acordo com a NBR 16258 (ABNT, 2014) a variação de seção deve ser de mais ou menos 3% do valor nominal, ou seja, se a estaca apresenta alguma variação principalmente, para menos ela será refugada. Essa patologia está ligada à qualidade em que encontram as lâminas em relação às deformações e às galgas responsáveis pela estabilidade da pista durante a concretagem.
