**CENTRO UNIVERSITÁRIO PRESIDENTE ANTÔNIO CARLOS  
UNIPAC BARBACENA  
ENGENHARIA CIVIL**

**PATOLOGIAS CAUSADAS POR DEFICIÊNCIA DE PROJETO E MÃO DE OBRA E  
DESGASTE NATURAL DAS ESTRUTURAS**

Trabalho de Conclusão de Curso apresentado ao curso de Engenharia Civil do Centro Universitário Presidente Antônio Carlos – UNIPAC, como requisito parcial para obtenção do título de Bacharel em Engenharia Civil.

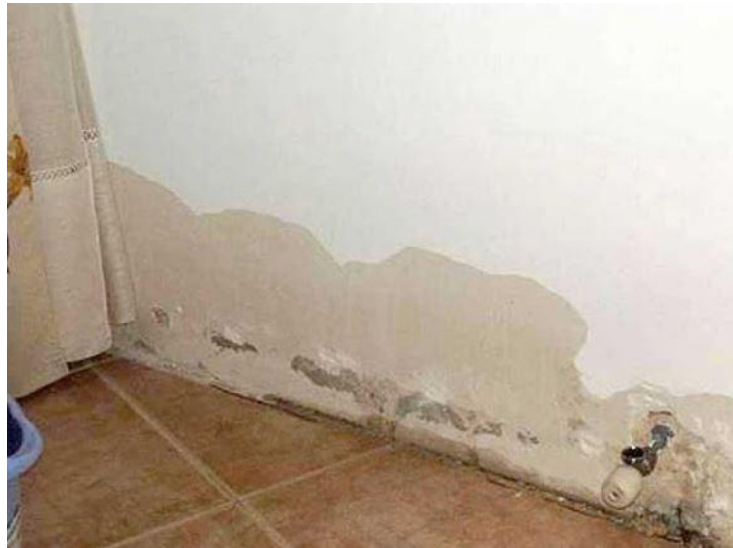
Figura 10 – Patologias provocadas pela má impermeabilização da parede

A Figura 10 ilustra um caso de problema associado à má impermeabilização da alvenaria.

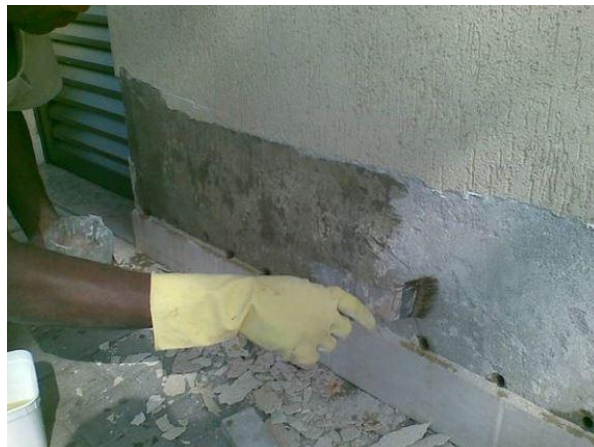
Figura 11 – Impermeabilização do rodapé

Para instalar a camada impermeabilizante, é necessário um recuo na superfície do plano vertical (parede) que a receberá. Este recuo deve ter, ao menos, 3 cm e estender por 20 cm, a partir do piso acabado, como se verifica na Figura 11. Uma tela galvanizada pode ser instalada sobre a camada impermeabilizante para auxiliar na fixação da mesma e da argamassa de revestimento.

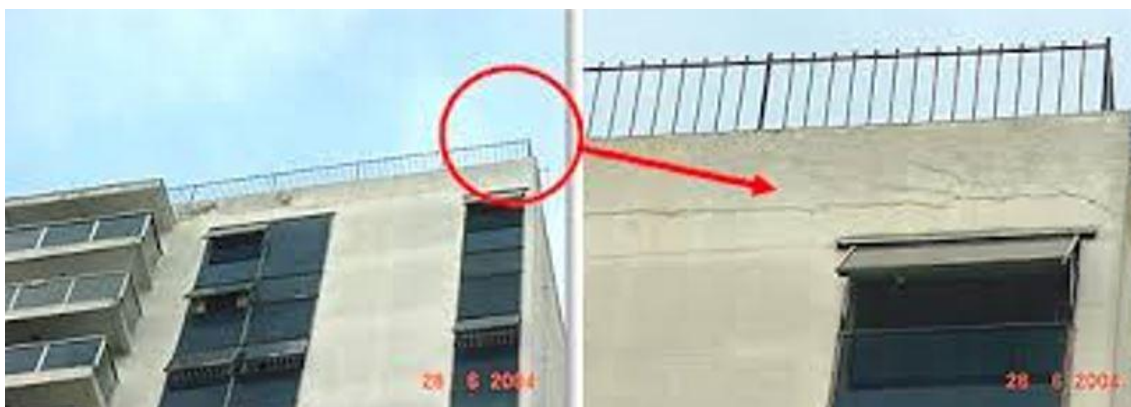
Figura 12 – Patologia em pingadeira

Dentre as patologias decorrentes de má impermeabilização é possível citar: desagregação de argamassa que, no concreto, inicia-se com mudança de coloração, seguida por fissuração; desagregação de blocos cerâmicos; eflorescência de sais; gotejamento; mancha de umidade; surgimento de vegetação em pontos de concentração de umidade; e bolhas na pintura. A Figura 12 apresenta m exemplo de patologia em pingadeira.

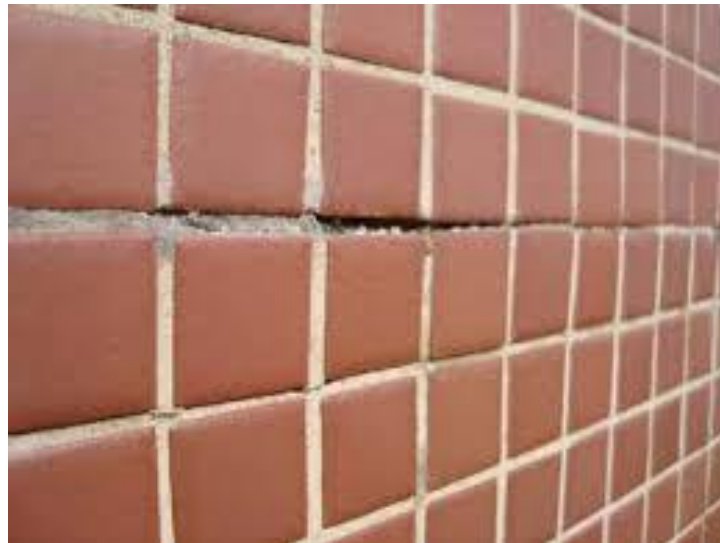
Figura 13 – Deterioração das juntas de dilatação

Uma das maneiras de prevenir esse tipo de patologia é escolher o material mais adequado e realizar o controle de execução do rejuntamento, uma vez que, apesar de afetar as argamassas que preenchem as juntas, esta deterioração pode comprometer todo o revestimento cerâmico, afetando a sua capacidade de absorver deformações.

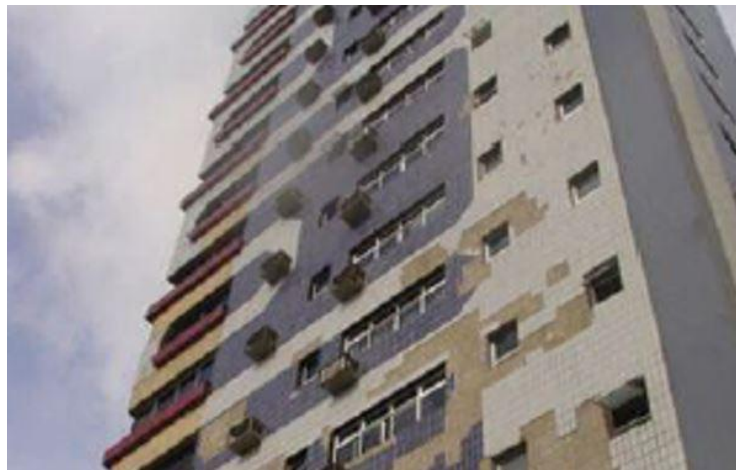
Figura 14 – Destacamento do revestimento cerâmico de fachada

A FIG. 14 mostra um caso de destacamento do revestimento cerâmico da fachada de um edifício.

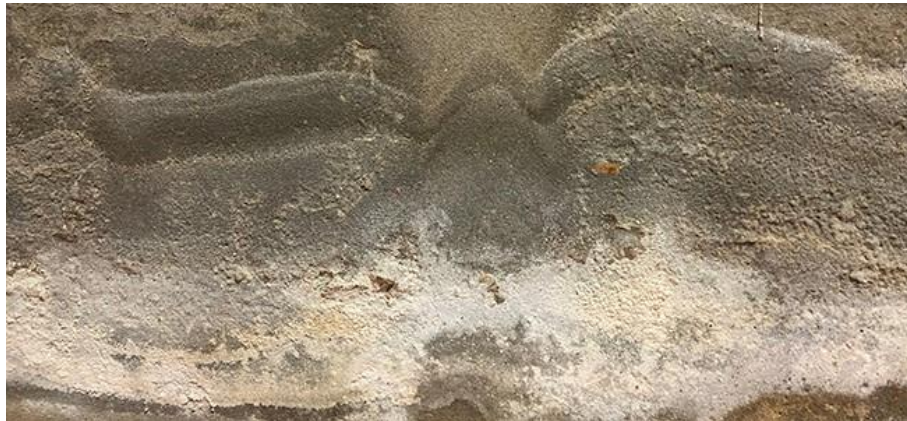
Figura 15 – Ocorrência de eflorescência de coloração branca na superfície do concreto

A FIG. 15 exemplifica um caso de eflorescência na superfície de concreto.
