**FUNDAÇÃO PRESIDENTE ANTÔNIO CARLOS - FUPAC  
FACULDADE PRESIDENTE ANTÔNIO CARLOS DE UBÁ  
ENGENHARIA CIVIL**

**FISSURAS E TRINCAS NAS ALVENARIAS EM OBRAS DE CONCRETO ARMADO**

Trabalho de conclusão de curso apresentado ao curso de graduação Engenharia Civil da Faculdade Presidente Antônio Carlos de Ubá - FUPAC, como requisito parcial para obtenção do título de bacharel em Engenharia Civil.

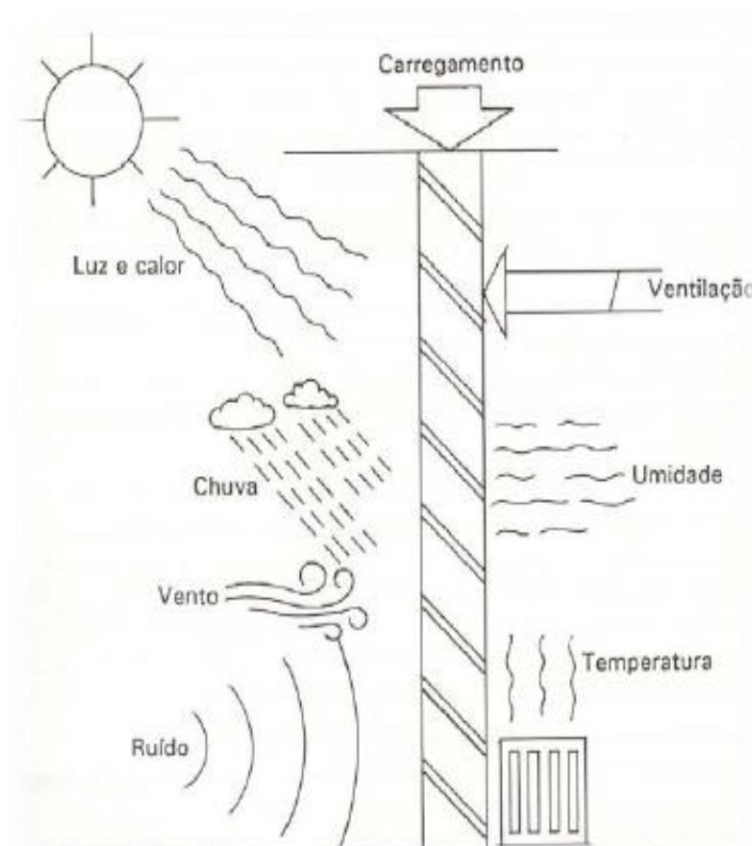
FIGURA 01- Ações atuantes sobre as alvenarias

A (FIG 01), mostra as principais ações que as alvenarias podem ser submetidas ao longo de sua vida útil; umidade, cargas, ondas sonoras, variações de temperatura, ventos, radiações dos raios solares e chuvas.

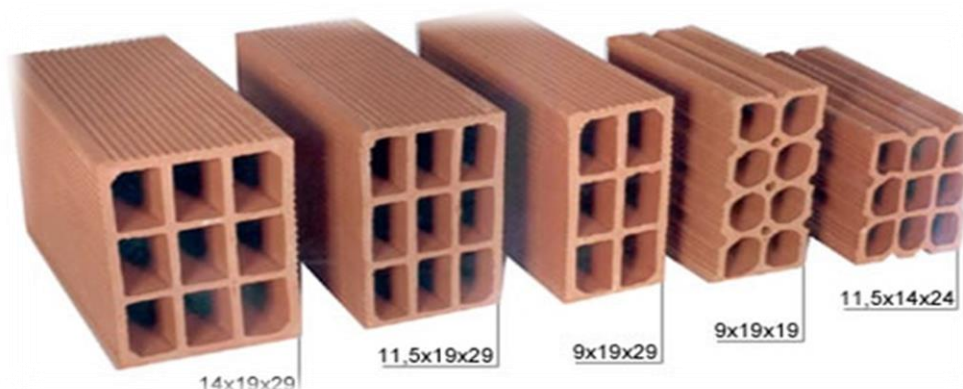
FIGURA 02- Tijolos furados

A (FIG 02), mostra alguns tamanhos de tijolos furados, também conhecidos como tijolo baiano.

Segundo Azeredo (2009), tijolos furados são produtos fabricados a partir de argila levados ao forno. São laminados ou moldados com ranhuras no lado externo, que ajuda na aderência de argamassas e com canais no seu interior que diminui seu peso, consequentemente as fundações ficam mais econômicas. A finalidade é de separar compartimentos e fechar a estrutura de concreto, internas e externas. Tem forma paralelepípedo retangular, com dimensões variadas conforme número de furos.

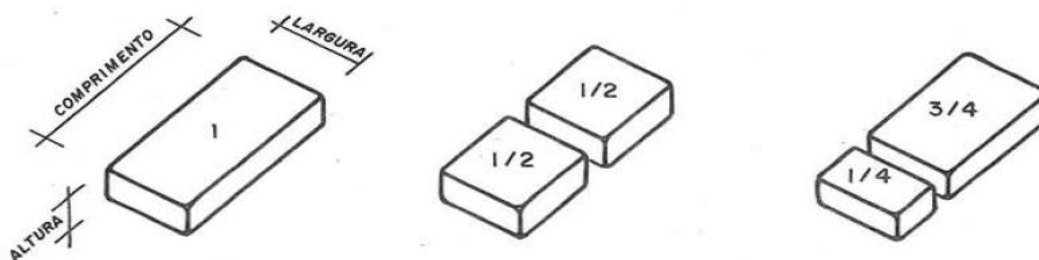
FIGURA 03- Tijolo de argila

O tijolo comum Segundo Azeredo (2009), tem como matéria-prima de fabricação a argila, misturada com um percentual de terra arenosa e um pouco de água até formar uma pasta. Dessa pasta os tijolos são moldados em fôrmas e colocados a secar ao sol, depois em fornos com a temperatura entre 900°C e 1100° °C. Os tijolos mais próximos do fogo adquirem uma resistência maior do que os mais afastados. O bom tijolo tem uma superfície porosa e áspera e suas arestas são vivas e duras e quando quebrado, apresenta saliência e reentrância. O seu peso varia entre 2 a 3 kg e sua resistência deve atingir no mínimo, 1,5 Mpa (MEGA PASCAL) ou 15 Kgf/cm². O tijolo comum é cortado conforme o tamanho necessário para amarração de paredes. O tamanho mais comum é em centímetros, 20x5x10 comprimento, altura, largura, respectivamente. Tem uso em paredes, muros em geral, pilares, fundações diretas, pisos secundários, para fechamento de vãos e no encunhamento das alvenarias. A (FIG 03), detalha o formato e cortes nos tijolos maciços.

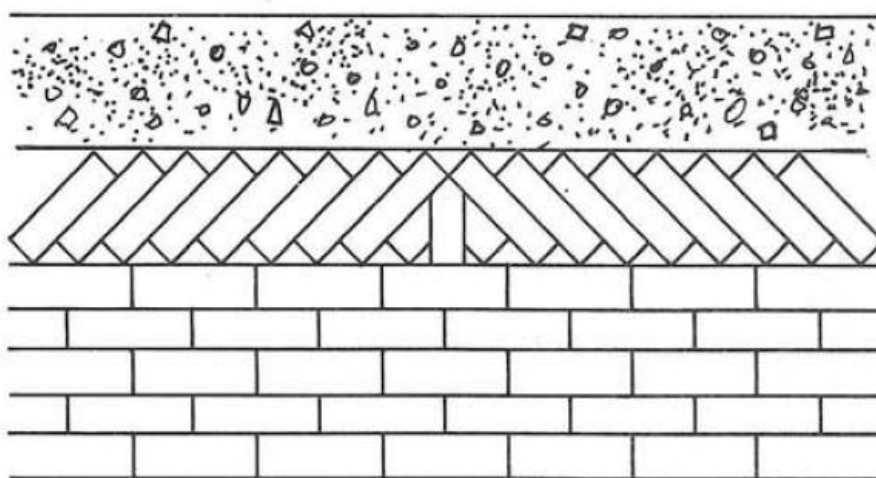
FIGURA 04- Posicionamento dos tijolos

A (FIG 04), mostra o posicionamento mais indicado para assentamento de tijolos maciços e também para tijolos furados. É o tipo usado na construção. O modelo de assentamento garante maior rigidez, rendimento na produção em execução de paredes, diminui a possibilidade do aparecimento de fissuras, tem maior aproveitamento dos tijolos quebrados, pois podem ser usados no início das amarras e nas interas de finalizações. Com tudo isso, esta forma de travamento se mantém viável nas construções (AZEREDO, 2009).

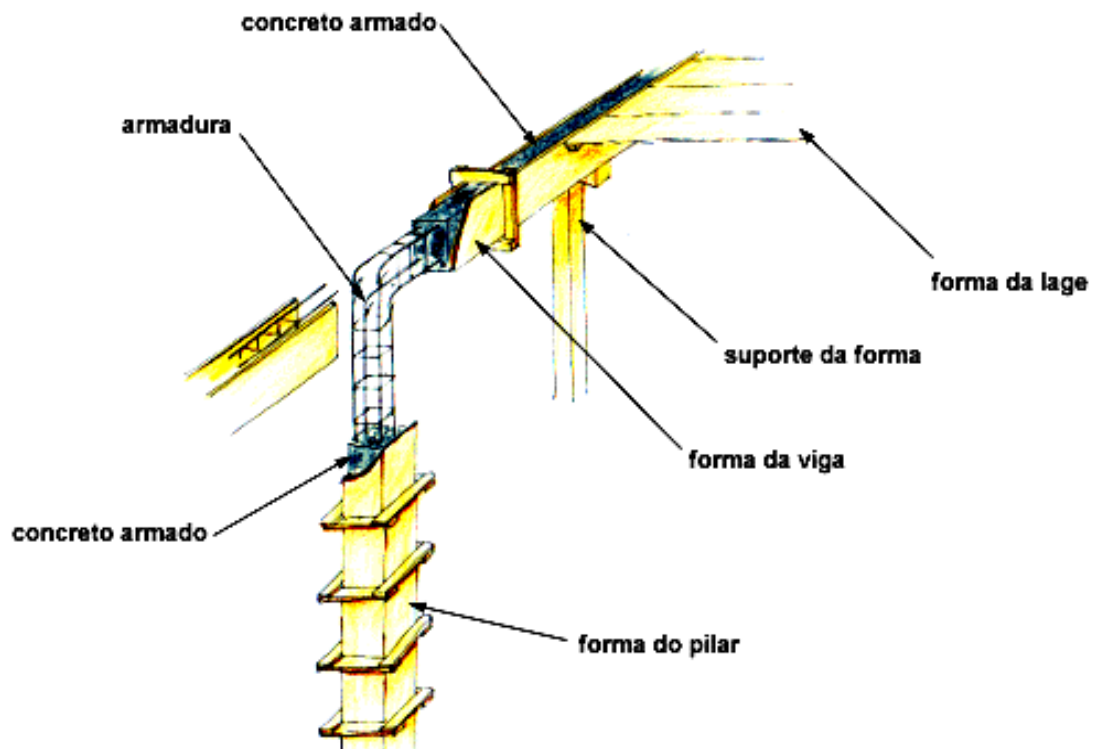
FIGURA 05- Estrutura de Concreto Armado

A (FIG 05), mostra os componentes do concreto armado *em loco*, a mais tradicional forma de execução usada no Brasil. Mostra a estrutura de madeira, para que possa ser moldado, apresenta também as armações em aço e seu posicionamento dentro do elemento de concreto.

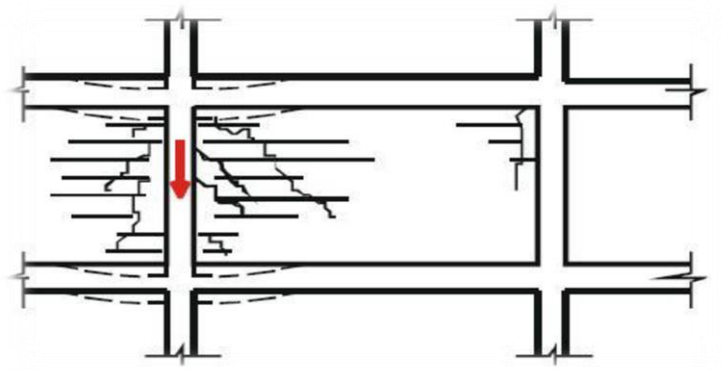
FIGURA 06- Fissuras provocadas por recalques diferenciados das fundações

Nas (FIG 06 e FIG 07), no pilar em que ocorre o recalque aparecem as fissuras inclinadas em sua direção. É causado por tensões cisalhantes ou tração diagonal.

Para Thomaz (1989), os recalques, que é o afundamento do apoio do pilar, que pode ser sapatas ou blocos de coroamento, acontece devido a não resistência do solo. Os recalques geram fissuras inclinadas, que se mostram a maioria delas, voltada em direção ao pilar que sofreu recalque, além do que se previu em projeto. Devido a tais afundamentos, forças atuam, provocando torções e esforços na estrutura, que se transmite para alvenaria, causando trações e compressões excessivas, que darão origem a patologias. Como as alvenarias são as partes mais sensíveis dos dois componentes, apresentam primeiro as fissuras decorrentes desta anomalia na estrutura. O autor complementa que estas fissuras apresentam maiores aberturas e “deitam-se” em direção à região onde sofre o maior recalque.

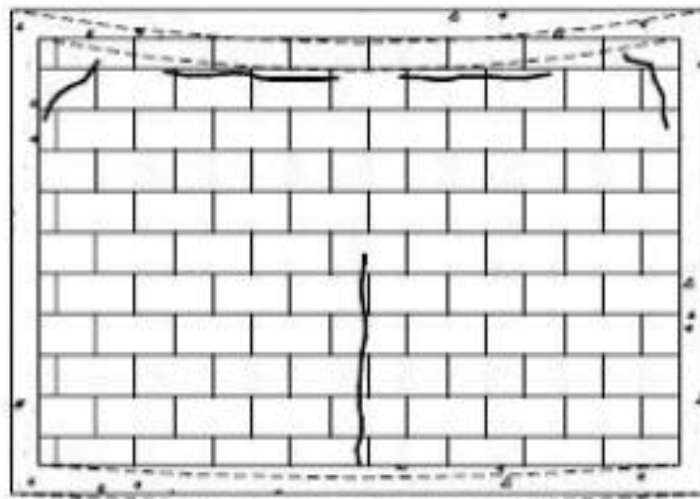
FIGURA 08- Deformação da estrutura inferior menor do que a superior

A (FIG 08), mostra a ocorrência das fissuras no vão fechado por alvenaria de vedação e suas possíveis posições de surgimento na situação relatada.

Estes tipos de fissuras podem ser proporcionados pelas diferentes configurações do trabalho conseguido pela parte estrutural. A curvatura da estrutura tanto na parte superior quanto na parte inferior das alvenarias pode ordenar da mesma uma solicitação que não pode ser atendida, ocorrendo as fissuras. Com a melhoria tecnológica do concreto, do aço e avaliação mais aperfeiçoada, as estruturas se tornaram mais flexíveis, todavia as alvenarias não seguirão esse desenvolvimento, colaborando ainda mais para a manifestação das patologias. Neste primeiro caso, o autor relata que a estrutura superior deforma mais que a estrutura inferior, nesta circunstância, a viga inferior trabalha como uma viga elevada contida à inflexão, provocando fissuras verticais, aproximadamente no meio do vão inferior da alvenaria e outras inclinadas nas extremidades superiores. O sentido percorrido pelas fissuras é na direção das fibras mais solicitadas, devido ao fato de possuir maior agrupamento de armadura onde são remanejadas as tensões. Estas fissuras são pequenas fendas, no entanto são diversas (THOMAZ, 1989).

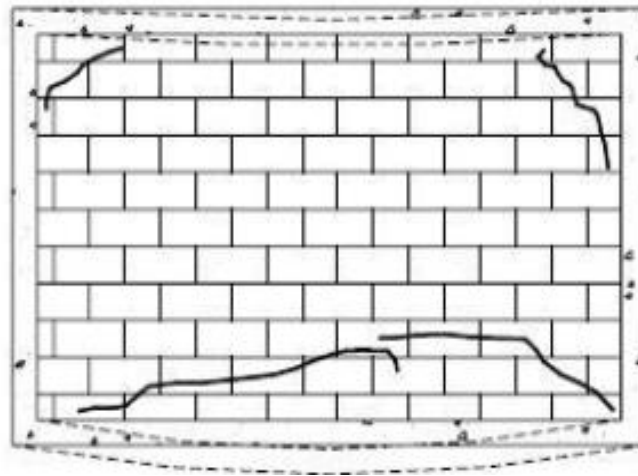
FIGURA 09- Deformação inferior maior que a superior e as possíveis trincas nas alvenarias.

A (FIG 09), apresenta as formas de fissuras na mencionada situação de deslocamento, destaca a posições mais comuns de seus aparecimentos.

Nesta outra situação de deformação, o autor relata que a deformação da parte inferior é maior que a da parte superior, isso induz aparecimento de fissuras. Próximo ao seu extremo

inferior, fissuras horizontais surgem. E junto aos cantos superiores da parede pode vir a receber uma maior carga, não disseminando o carregamento de forma igual, que é a causa do aparecimento de trincas inclinadas nestas regiões (THOMAZ, 1989).

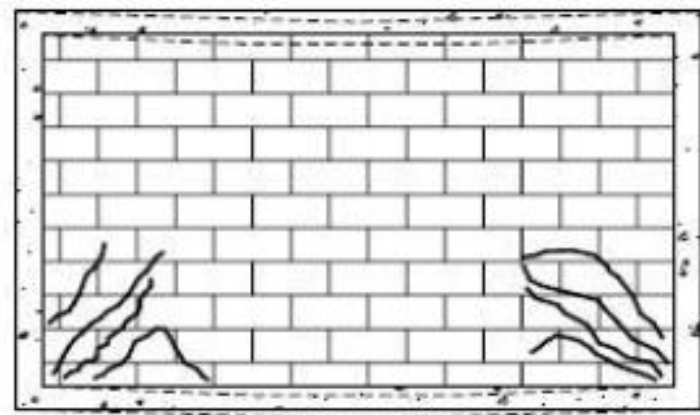
FIGURA 10- Deformação inferior igual a deformação superior

A (FIG 10), destaca as possíveis vistas das fissuras ocasionadas por este tipo de deformação estrutural.

Segundo Thomaz (1989), neste próximo caso que será apresentado, as deformações inferiores e superiores são iguais, originando aberturas verticais e inclinadas, devido à alvenaria estar submetida ao esforço cisalhante. O vão comporta-se de forma parecida com o comportamento da viga insuficientemente armada para combater o esforço cortante, que também atua nas alvenarias, onde as fissuras ocorrem perpendicularmente ao curso dos esforços de tração, sendo visíveis nos cantos. Essas solicitações causam fissuras inclinadas aproximadamente  $45^\circ$ , saindo dos cantos inferiores em sentido ao centro do vão.

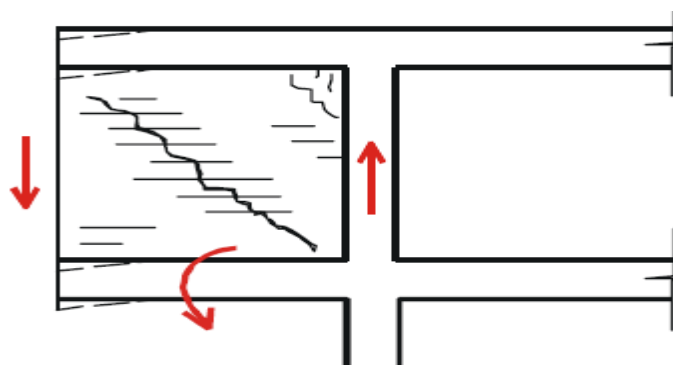
FIGURA 11- Fissura inclinada em alvenaria devido à deformação do balanço

A (FIG 11 e GIG 12), detalham a flexibilidade da estrutura de concreto armado, mostra fissuras devido a não flexibilidade da alvenaria e o deslocamento na alvenaria pela flecha desenvolvida na extremidade do balanço.

Segundo Thomaz (1989), nessa próxima situação, aparece fissuras quando as lajes ou vigas estão em balanço, seguidas de separação entre a estrutura e parede. Este tipo de fissuras ocorre muito em parapeitos de varandas apoiadas em lajes. As flechas nos balanços das vigas de dois pavimentos consecutivos provocam esforços de flexão nas alvenarias de vedação das fachadas, causando deslocamentos. Ele ressalta que estas vigas recebem outras vigas, que por sua vez, recebem paredes, geralmente com abertura para janelas, onde é mais propícia, a ocorrência de fissuras.

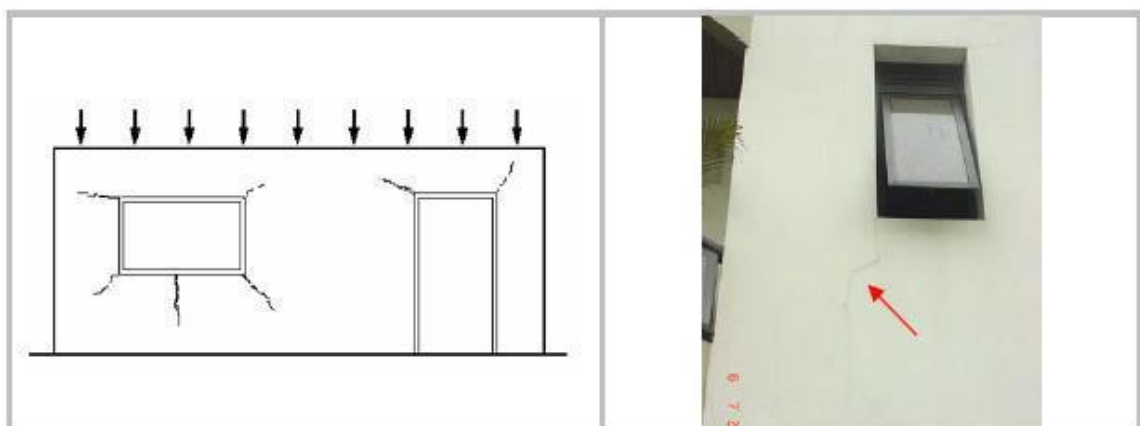
FIGURA 13- Deformação de vigas e lajes causando fissuras em aberturas

A (FIG 13), mostra possíveis fissuras de ocorrência nas aberturas presentes nos vãos de alvenarias provocadas pelas deformações excessivas na estrutura.

Para Thomaz (1989), o exagero de movimentações de vigas e lajes é a causa do aparecimento de fissuras. Neste caso, ele lembra que o lugar onde a abertura como janela e porta na parede pode favorecer no aparecimento das fissuras, que podem ser variadas em função do comprimento da parede, do tamanho da abertura, além do grau de deslocamento sofrido.

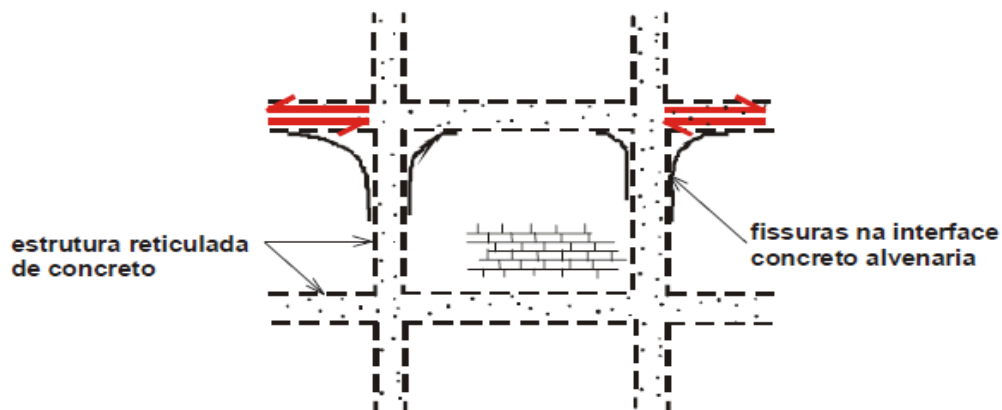
FIGURA 14- Fissuras Causadas pela dilatação térmica

A (FIG 14), mostra as fissuras causadas por dilatação térmica em alvenarias, mostrando onde ocorrem os maiores esforços devido à variação de temperatura em suas maiores incidências.

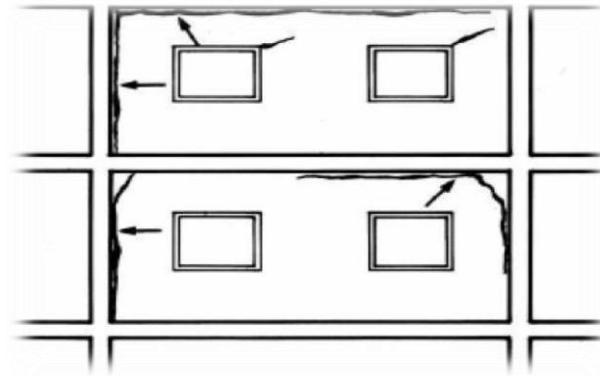
FIGURA 15- Fissuras causadas por movimentações higrotérmicas

A (FIG 15), mostra os locais que mais sofrem as tensões higrotérmicas devido a ligações entre pilar e alvenaria.

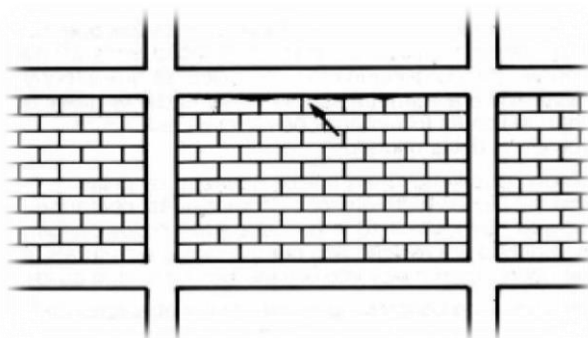
FIGURA 16- Paredes com destacamento da estrutura

A (FIG 16), mostra o detalhe no fechamento de alvenaria e as fissuras causadas por execuções inadequadas ou precipitadas.

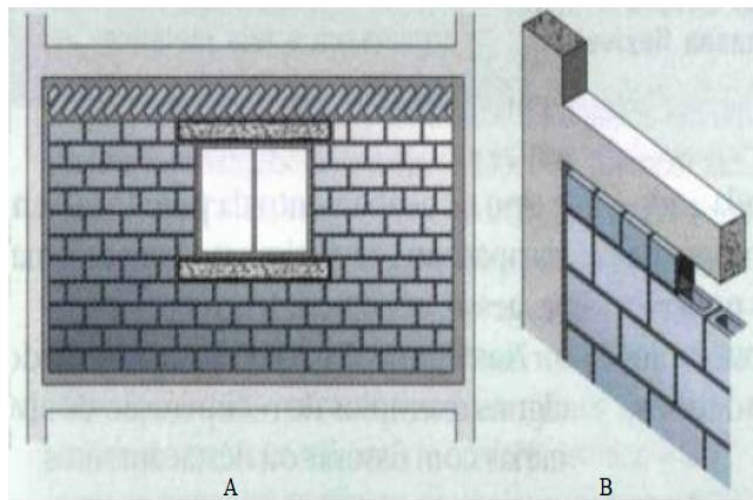
FIGURA 17- Encunhamento de paredes em alvenarias de vedação

As (FIG 17, 18 e 19), detalham os posicionamentos dos tijolos maciços, aplicação de argamassas e o processo de uso de polietileno respectivamente.

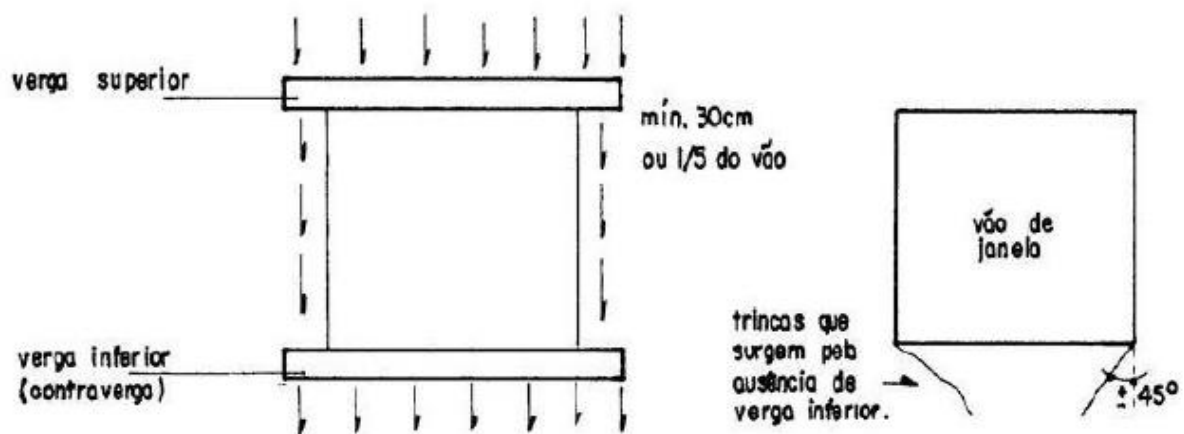
FIGURA 20- Vergas e contra-vergas

A (FIG 20), mostra como deve ser a disposição das vergas, e possíveis trincas na ausência delas.

Sahade (2005), relata que as cargas verticais, atuando em topos de paredes, igualmente distribuídas podem triplicar ou até quadruplicar as tensões em vértices superiores e a duplicar em vértices inferiores. Além das vergas normais, na parte superior das aberturas sugere-se a execução também na parte inferior, de uma verga de concreto com uma pequena armadura, ultrapassando o vão 30 cm a 40 cm para cada lado, lembra ainda que estas contravergas tornam-se importantes, pois estes cantos inferiores nas aberturas são pontos fracos na alvenaria, evitando o aparecimento de fissuras devido a pequenas movimentações da parede.

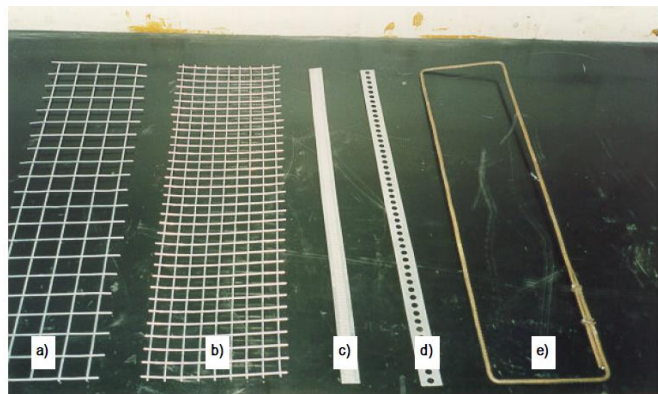
FIGURA 21- Dispositivos para ancoragem parede-pilar estudados.

As figuras a seguir mostram respectivamente os elementos citados e detalham a forma correta de seu uso. (FIG 21); (a) Tela metálica eletrosoldada # 25 x 25 mm, (b) Telas metálicas eletrosoldada # 15 x 15 mm, (c) Fita Corrugada, (d) Fita perfurada e (e) Ferro cabelo dobrado. (FIG 22); (a) cantoneiras curtas de aço, (b) cantoneira de aço de 50 mm, (c) cantoneira de aço de 100 mm e (d) pinos e arruelas de aço.

Para Tramontin (2005), o objetivo de unir a alvenaria a uma estrutura por meio de alguns componentes de reforços é a mesma quando utilizada nos concretos, ou seja, combater os esforços de cisalhamento e tração que não seria suportado somente com o material inicial; complementa ainda que na ligação entre pilar e alvenaria também se pode ter o auxílio destes componentes prevenindo assim, fissuras na interface da parede com a estrutura. A união pode ser feita com o uso de ferros (ferro cabelo) com bitolas de 6 a 8 mm, mas atualmente emprega-se o uso de telas metálicas eletrosoldadas, fixadas através de pinos, arruelas e cantoneiras .

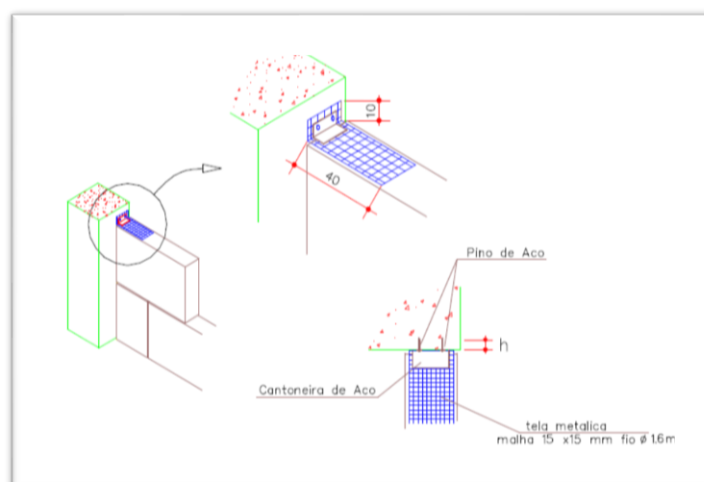
FIGURA 24- forma de instalação das telas

Neste trabalho será detalhado somente o uso de telas metálicas.

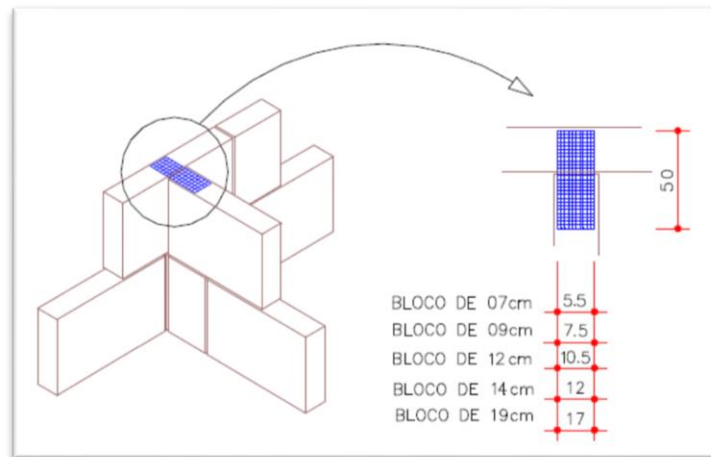
FIGURA 25- Forma de instalação das telas com dimensões apropriadas para cada seção

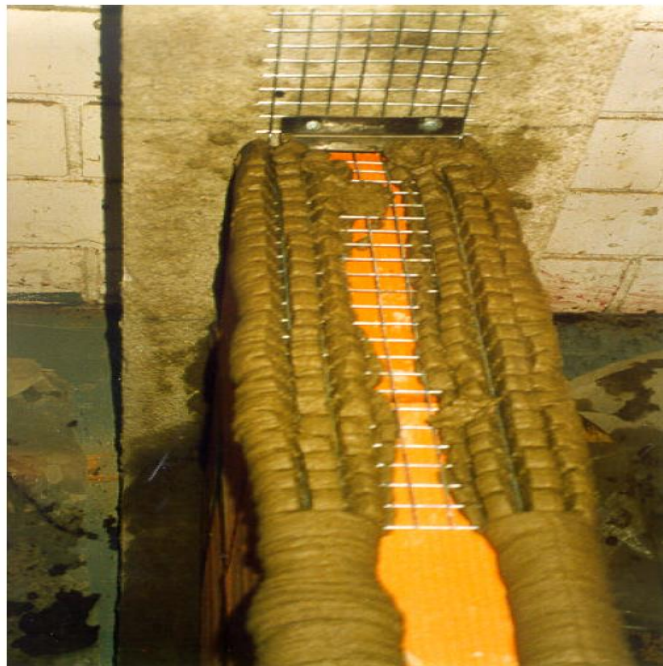
FIGURA 26- Junta entre pilar e parede unidas com tela e argamassas detalhando a forma correta de instalação de tela e a fixação da cantoneira através de parafusos
